Junta de Investigación de Accidentes de Aviación Civil

Informe Final

LV-OOG

INFORME FINAL EXPEDIENTE N°001/2015

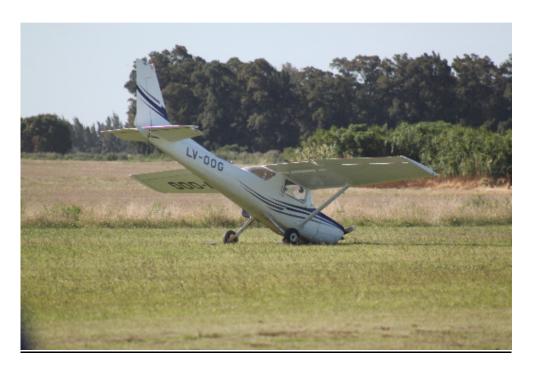
Para ello enfrentó final de 01 con el avión controlado pero un poco alto según manifestó, tocó antes del peine con planos nivelados en forma brusca, rebotó y al tomar contacto nuevamente con la pista lo hizo con la rueda de nariz en primer lugar en forma violenta.

Rebotó nuevamente y cuando tocó por tercera vez barrió el tren de nariz, las palas de la hélice golpearon la pista, el motor se detuvo en forma brusca y la aeronave finalmente detuvo su marcha dentro de los márgenes de la pista.

Carenado de motor inferior con fisuras y deformación permanente, (abolladuras), rotura de cuatro barras del reticulado espacial que conforma la bancada motor y toma del tren de aterrizaje de nariz, ; rotura de las dos barras de transmisión del guiado de la rueda de nariz; deformación permanente del recubrimiento del fuselaje en la zona inferior de la cabina de pilotaje; deformación permanente del parallamas de motor; deformación permanente del escape de gases del motor; estrangulamiento de la línea de alimentación de combustible que ingresa al filtro de combustible; rotura de cuaderna de fuselaje en la zona delantera inferior donde es tomado el parallamas de motor.

Fisuras en el plato de hélice centrador del cono de hélice; deformación permanente de las dos palas de hélice hacia atrás, sin torsión, desde el setenta por ciento de su envergadura hasta la puntera y con un ángulo aproximado de 45 grados, sin fisuras visibles.
