Junta de Investigación de
Accidentes de Aviación Civil

Informe Final

LV-X463

INFORME FINAL EXPEDIENTE N°103/2014

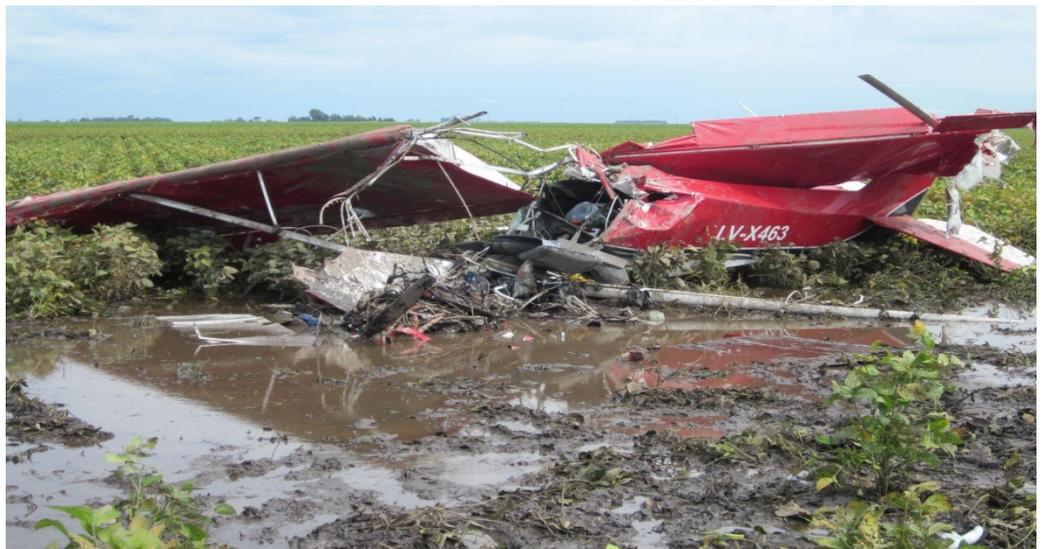
1.3.1 Célula: Resultó con su semiplano izquierdo destruido, semiplano derecho con deformaciones muy importantes y enteladas de extradós e intradós con desgarros significativos, flap y alerón destruidos y extremos de ala destrozada.

Estabilizador vertical y timón de dirección con daños importantes; estabilizador horizontal y timón de profundidad, con daños significativos. Tren de aterrizaje principal arrancado de sus respectivas tomas y tren auxiliar con daños leves.

Estructura del fuselaje en general destruido, como así también su recubrimiento.

1.3.2 Motor: Destruído.

1.3.3 Hélice: Destruída.
