## INFORME PROVISIONAL

*Matrícula: LV-GJQ*

**CAT.: LOC-G – Pérdida de control en tierra  
RE – Excursión de pista**

**AERONAVE:** Air Tractor AT-502B

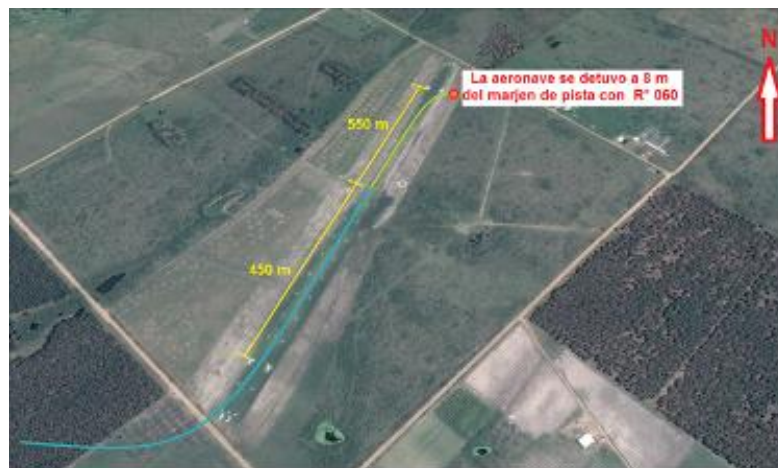
A las 20:30, en la fase de aterrizaje en dicho aeródromo, durante la desaceleración de la aeronave, luego de haber recorrido 550 m aproximadamente, la aeronave experimentó una excursión por el margen derecho, sin que las acciones ejercidas por el piloto pudieran corregir la trayectoria. Una vez abandonada la pista, la aeronave recorrió 8 m hasta detenerse. Producto del terreno fangoso y el peso de la aeronave, el terreno cedió y la hélice impactó contra el mismo.

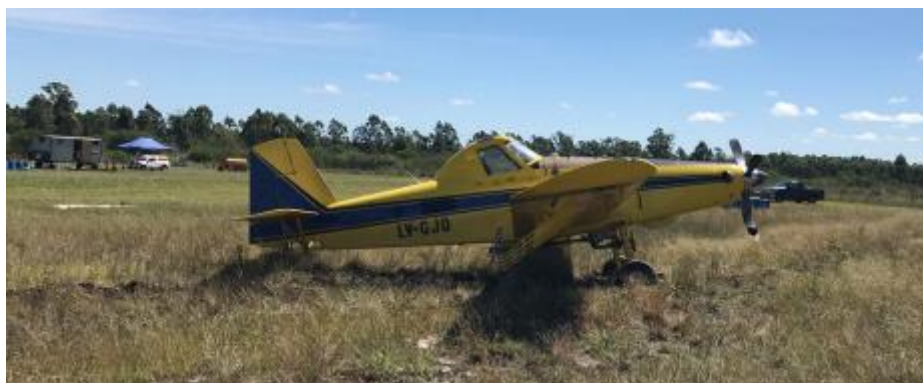
Vista general de la aeronave

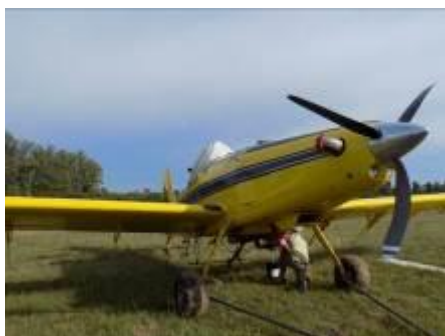
Vista general de los daños producidos en la aeronave

**1.3.3 Hélice:** deformación plástica en dos de sus tres palas.

Los daños de la aeronave se consideran leves.

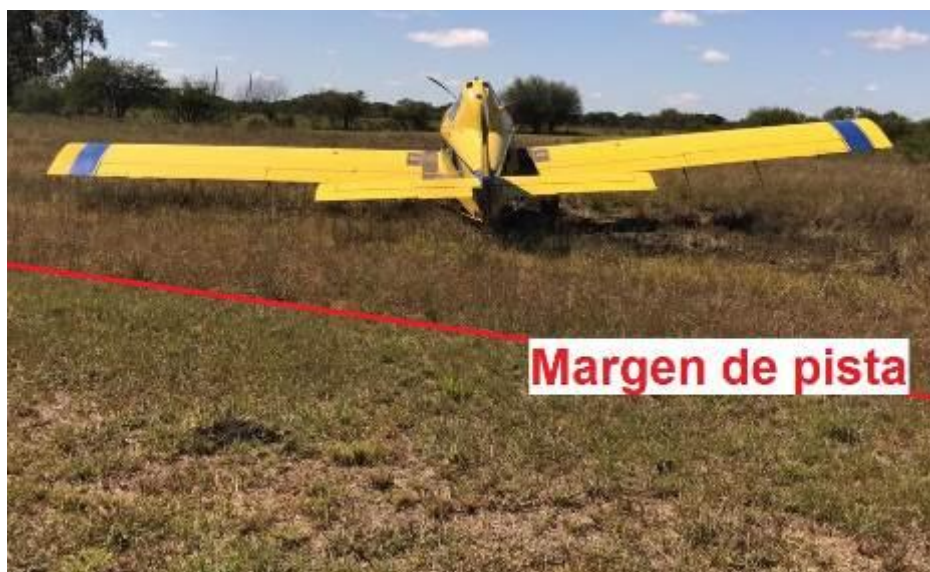
Figura 1

La aeronave realizó el aterrizaje por cabera 03, el primer punto de toque sobre la misma fue a 450 m del comienzo de pista. Una vez establecido en la carrera de aterrizaje, recorrió 550 m, superó el final de pista y salió por el margen derecho unos 8 m, quedando con rumbo final 060°.

Una vez detenida la aeronave, el terreno cedió por la cantidad de agua acumulada por las lluvias que se precipitaron días anteriores al suceso, provocando que la hélice de la aeronave tocara con el terreno. No hubo dispersión de restos (Figura 1).
