## INFORME DE SEGURIDAD OPERACIONAL

***Matrícula: CX-PYA***

**FECHA:** 20/03/2017

**AERONAVE:** Pipistrel Virus SW 121

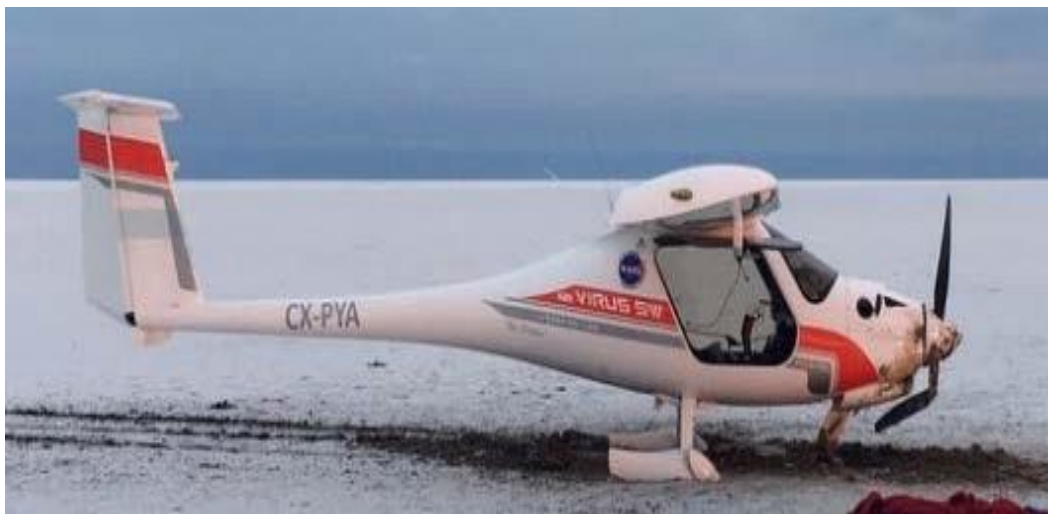
Figura 1. Imagen de la aeronave posterior al suceso

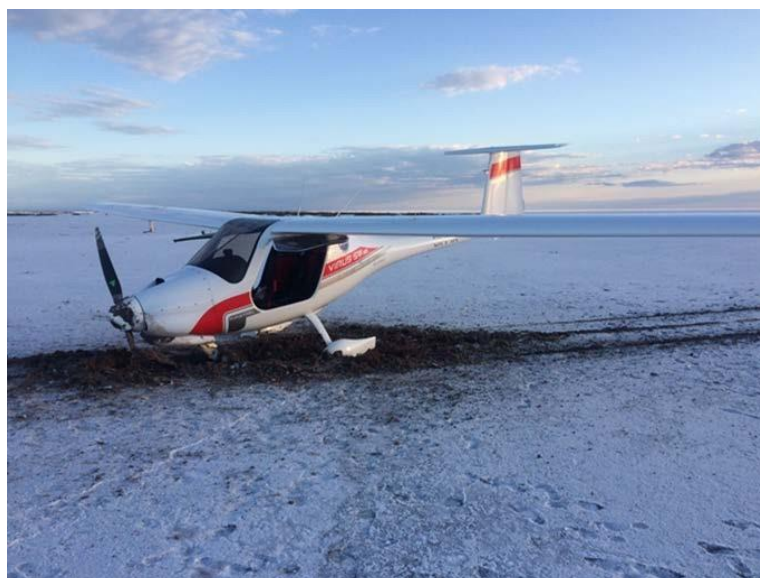
El vuelo se desarrolló bajo reglas de vuelo visual no controlado. Durante el mismo el piloto se descompuso y realizó un aterrizaje de emergencia en terreno no preparado. La incapacitación súbita se manifestó sobre Salinas Grandes, donde aterrizó por considerar que se trataba de una superficie apta para realizar la operación (ver figura 3).

Figura 3. Vista general de la aeronave posterior al suceso

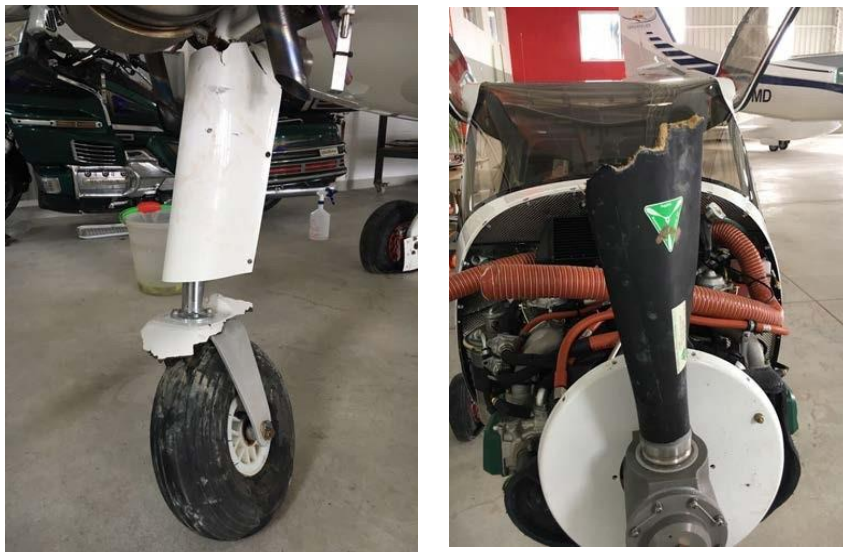
**1.3.1 Célula:** la aeronave sufrió daños en la rueda, amortiguador y carenado del tren auxiliar. También se dañaron los carenados de las ruedas del tren principal.

**1.3.2 Motor:** el cigüeñal se dañó internamente. El soporte del motor, el capó y los carenados del motor inferior se deterioraron.

**1.3.3 Hélice:** la pala de hélice número uno se quebró.

Los daños de la aeronave se consideraron de importancia (ver figura 4).

Figura 4. Vista general de los daños

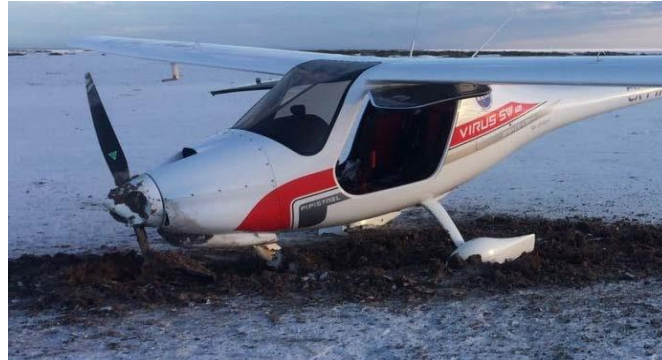
La aeronave aterrizó orientada al viento de oeste a este y al final del recorrido de aterrizaje, luego de 300 m, hundió la rueda del tren de nariz en el terreno blando de

la salina. Esto provocó que la hélice tocara el suelo, colapsara el tren de nariz y que la aeronave sufriera daños que no le permitieran seguir con el vuelo (ver figura 7).

Figura 7. Posición final de la aeronave

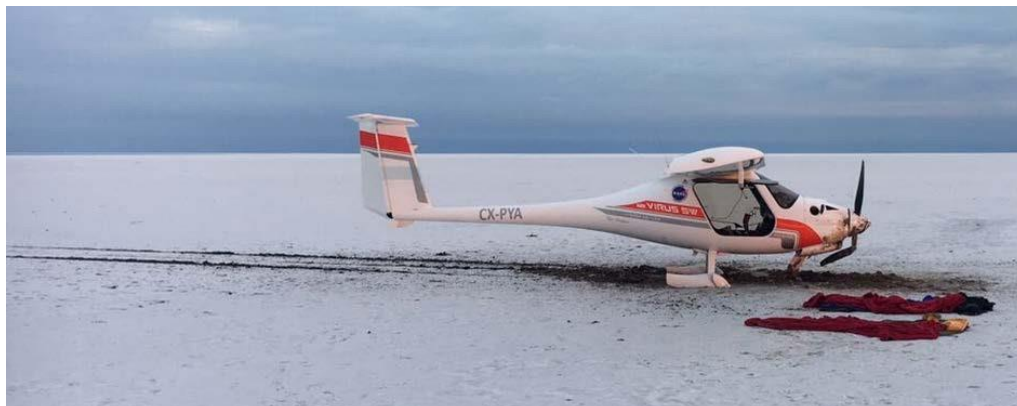
Figura 8. Imagen del día siguiente al suceso
