JIAAC | INVESTIGACIÓN PARA LA SEGURIDAD AÉREA

INFORME PROVISIONAL

Matrícula: LV-YCT

AERONAVE: Beechcraft BE35

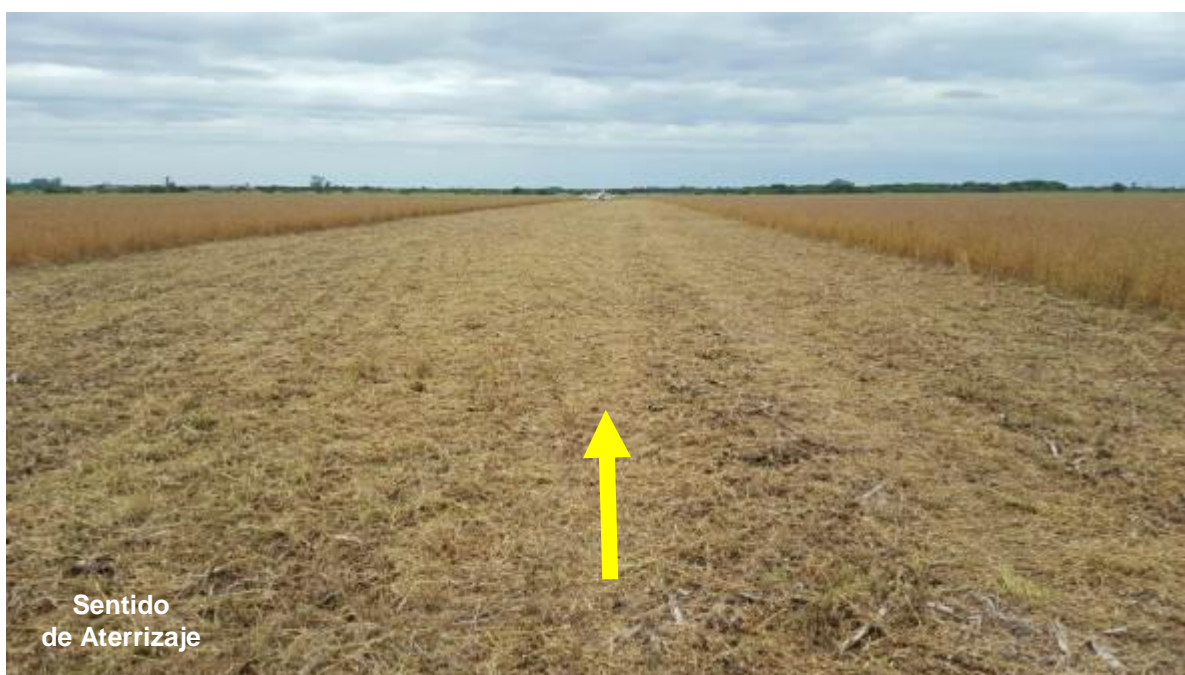
Franja utilizada para el aterrizaje de emergencia.

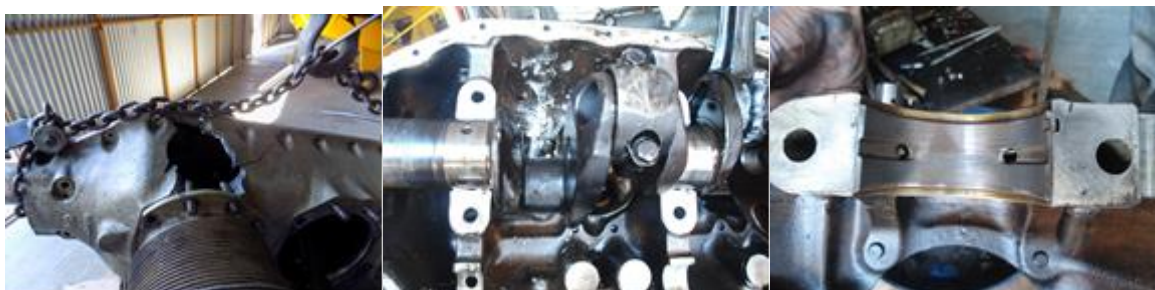
En la inspección de campo, se observó la rotura y el faltante de una porción del semiblocks de motor lado izquierdo, lugar donde se fija el cilindro N°6. En esa zona se pudo corroborar parcialmente que el motivo del daño obedecía al desprendimiento de la biela correspondiente al cilindro mencionado, novedad que se produce sobre la toma al muñón de cigüeñal.

Con relación con el cigüeñal, se inspeccionó el mismo observándose que solamente evidenciaba daños el quinto muñón de biela del cilindro N°6 por falta de lubricación, el resto de los muñones de biela y bancada conservaban su aspecto espejado y solamente se apreció algunos rastros de fricción, y el desgaste normal por horas de prestación de servicio.

Sobre lo apreciado en la zona del quinto muñón de biela, se observó una pequeña disminución de radio, por pérdida de material, producto del calentamiento del mismo por una incorrecta lubricación y la acción de los cojinetes por medio de la fricción.

Es dable destacar que fuera de los daños observados producto del desprendimiento de la biela del cilindro N° 6, el motor internamente denota un desgaste excesivo, teniendo en cuenta el estado de todos los cojinetes.

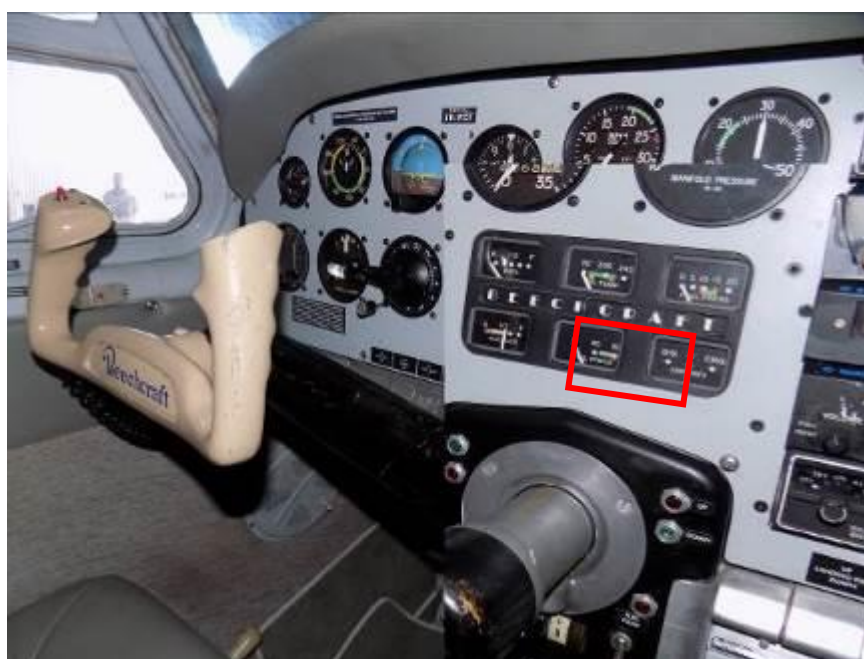
El piloto, en la fase de ascenso posterior al despegue observó, de acuerdo con el instrumento en cabina, una baja presión de aceite de motor 40 lbs. Valos mínimo de operación y una vez alcanzada la altitud de crucero la novedad se mantiene al límite permitido, pasado 40 minutos de vuelo, el motor de la aeronave experimentó vibraciones, humo y pérdida de aceite, ante esta situación el piloto efectuó la detención del motor, y procedió a efectuar un aterrizaje de emergencia sobre un campo en las proximidades de la localidad de Larroque, Entre Ríos.

Indicador de Presión de Aceite de Motor
