Exp. N° 114/14

INFORME FINAL

ACCIDENTE OCURRIDO EN: AD La Rioja/Cap. Vicente A. Almonacid

MATRÍCULA: LV-ZPT

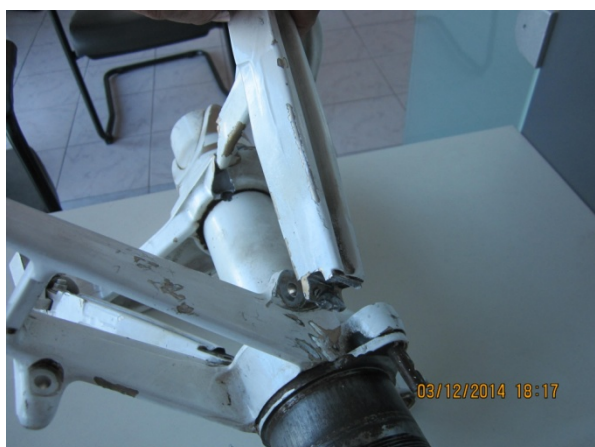
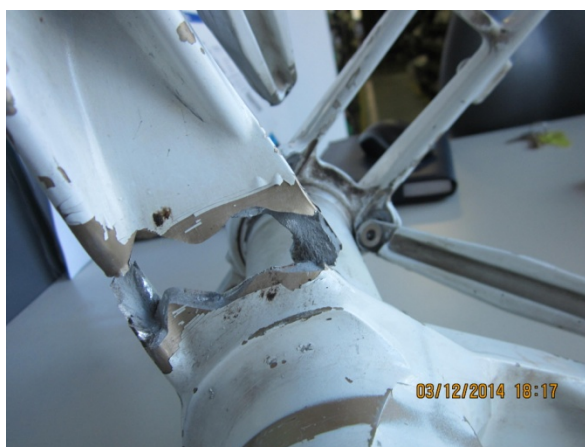
El hecho que se haya roto la cubierta y cámara de la rueda izquierda tuvo lugar debido a que el impacto contra la superficie de la pista tuvo tal magnitud que este conjunto se flexionó de tal manera que el disco de freno produjo el corte de ambas partes, producto de haber impactado al caer la aeronave en pérdida con cierta altura.

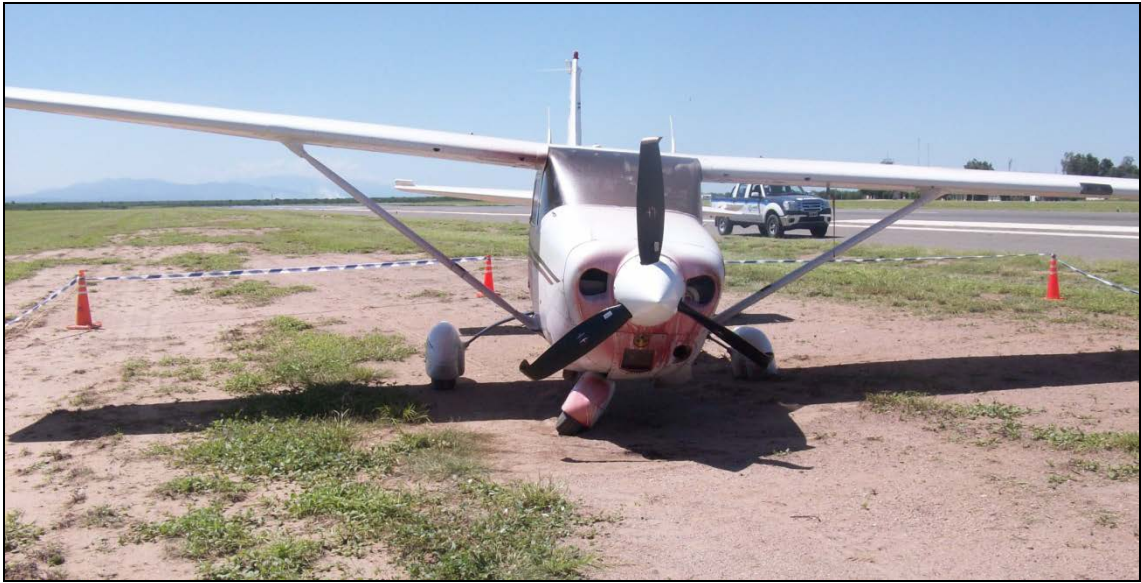
1.3.3 Hélice: Dobladura hacia atrás de las 3 palas; rotura de los retenes de líquido hidráulico en raíz de todas sus palas con pérdida del fluido.

1.3.4 Los daños generales se consideran de importancia.

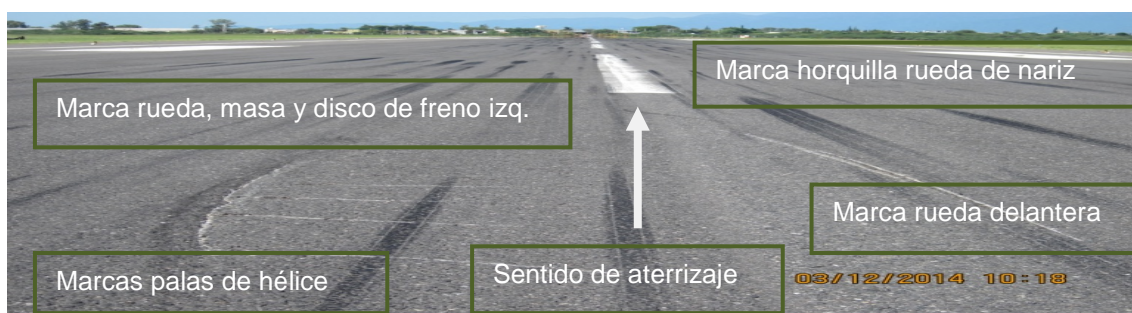
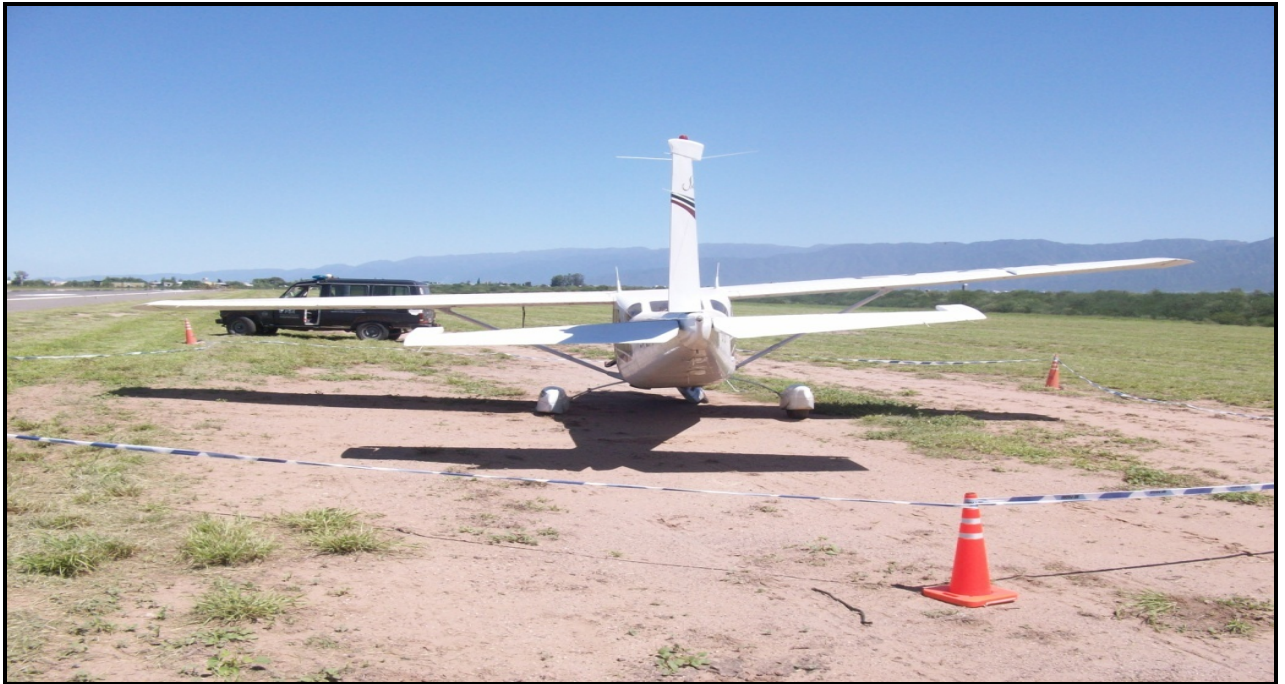
1.12.1 La aeronave impactó con la rueda izquierda sobre la superficie de pista a 700 m de la cabecera 03, reventándose su cubierta al mismo tiempo con la de nariz, y tomando inclinación hacia la derecha.

1.12.2 La cubierta delantera dejó una marca de 30 m, y posterior a eso había dos marcas de 5 m, una realizada por la maza/disco de freno izquierdo y la otra por la horquilla de la rueda de nariz. Finalmente se observaban 5 marcas de las palas de la hélice: de 22 cm de la primera a la segunda, 26 cm la segunda, 34 cm la siguiente y 43 cm la última.

1.12.3 La aeronave se desplazó hacia la izquierda 28 m donde quedaron dos marcas de hélice separadas por 1,20 m, siguió su recorrido hacia el margen oeste de la pista y salió de la misma 49 m posterior, realizó un giro por izquierda y quedó detenida con rumbo 210° a 13 m de dicho margen.
