JIAAC | INVESTIGACIÓN PARA LA SEGURIDAD AÉREA

INFORME PROVISIONAL

Matrícula: LV-WXG

AERONAVE: Piper PA 42

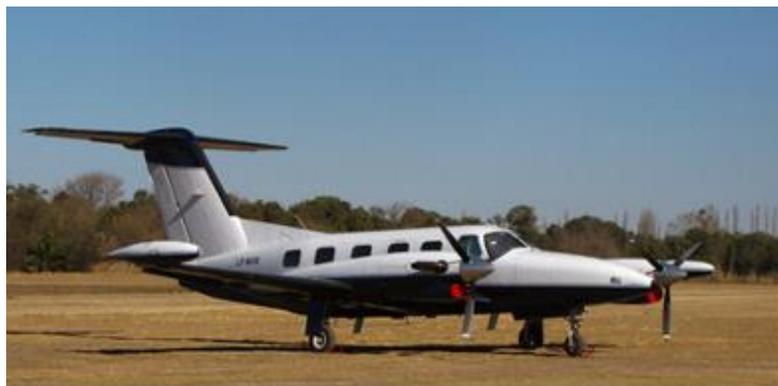
Este informe detalla los hechos y circunstancias en torno al accidente experimentado por la aeronave Piper PA-42, matrícula LV-WXG, el 4 de abril de 2017 aproximadamente a las 13:30 h. durante un vuelo de aviación general, en la fase de despegue (Figura1).

Figura 1. Aeronave LV-WXG accidentada

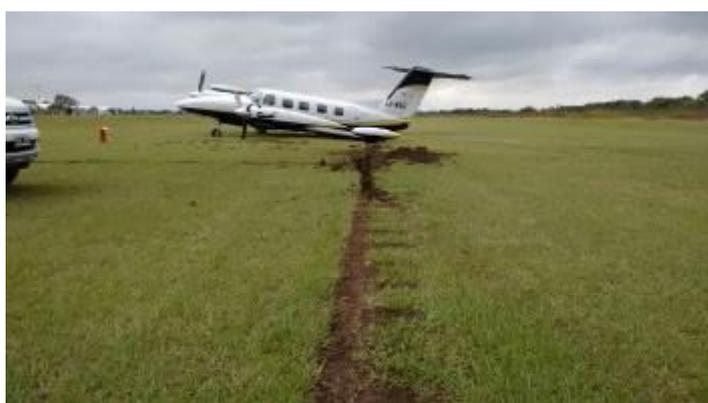
A las 13:20 horas, ya con los acompañantes a bordo de la aeronave, realizó la puesta en marcha en plataforma y se dirigió por calle de rodaje hasta el ingreso a cabecera 04. Una vez ubicado a 90 de dicha cabecera, espero durante 5 minutos que los motores tuvieran la temperatura necesaria para poder realizar el despegue y se comunicó por frecuencia 123.5 MHz, para informar el ingreso a pista y despegue. Una vez posicionado y en condiciones de despegue, coloco potencia a pleno y comenzó la carrera de descolaje, cuando en los primeros metros observo que la aeronave giraba bruscamente hacia la izquierda y el plano del mismo lado caía sobre el terreno. Ante esta situación el piloto redujo potencia y procedió a realizar la detención de los motores en emergencia (Figura 2).

Figura 1. Recorrido final de la aeronave

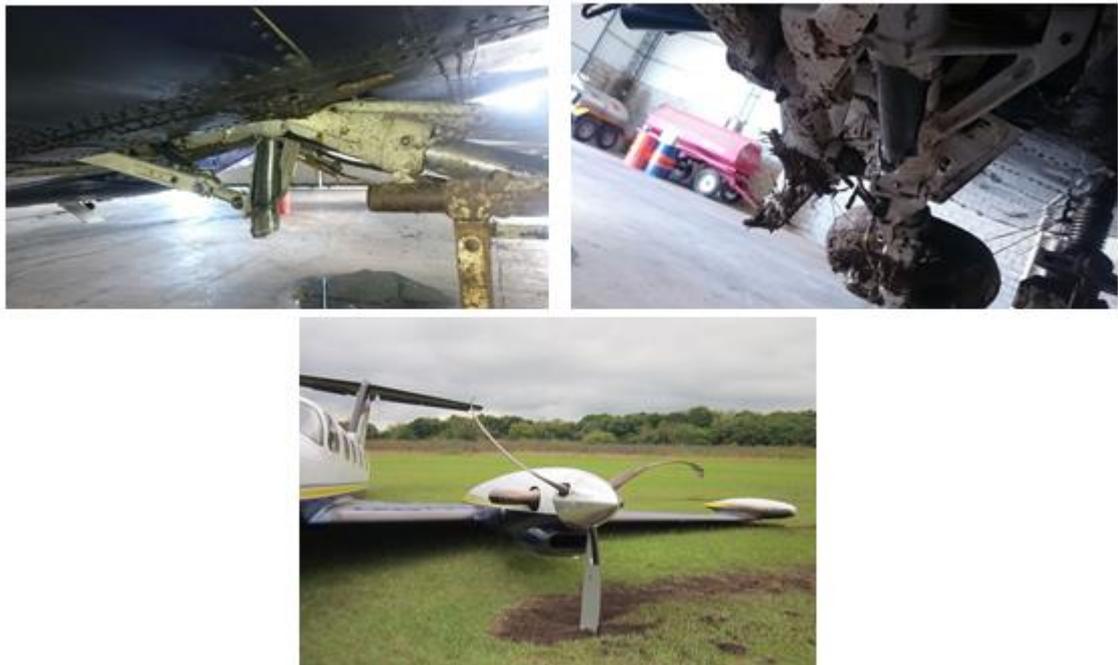
- 1.3.1 **Célula:** Muestra daños de importancia. El tren principal izquierdo retraído contra el plano en sentido contrario a su normal funcionamiento. Se observaron también daños en la toma con el fuselaje (estructural) abolladura en el intrados del plano izquierdo (Figura 3)
- 1.3.2 **Motor izquierdo:** De importancia por impacto con el terreno con potencia aplicada.
- 1.3.3 **Motor derecho:** Sin daños aparentes.
- 1.3.4 **Hélice motor izquierdo:** con daños de importancia con sus tres palas dobladas por impacto contra el terreno con potencia aplicada en el motor (Figura 4).
- 1.3.5 **Hélice motor derecho:** Sin daños

Figura 3 Vista general pata de tren principal izquierda y hélice izquierda

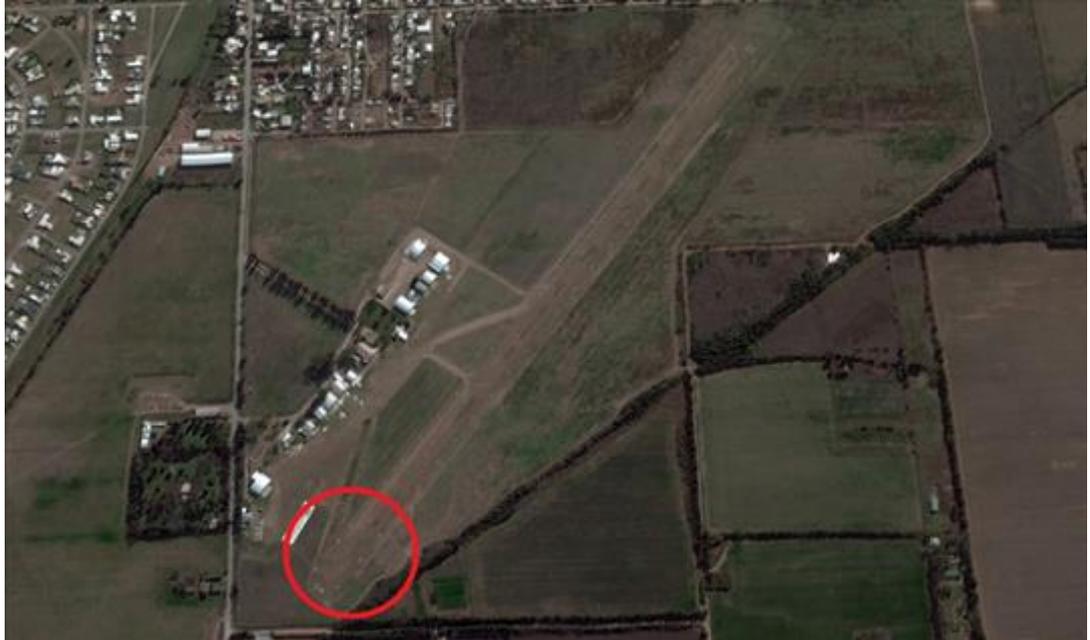
Figura 5 señala el lugar del accidente

La pista contaba con la instalación de un sistema de riego por aspersión, el cual fue colocado cinco días antes del accidente y era desconocido por el jefe de aeródromo y por el piloto que sufrió el suceso. No existía NOTAM, ni autorización de dicha colocación por parte de la autoridad aeronáutica (ANAC). El sistema de riego se encontraba colocado sobre el eje de pista desde el umbral de cabecera 04 hasta unos 70 m aproximadamente hacia la otra cabecera 22.

Posterior al accidente, como primera medida, el jefe de aeródromo, realizó las acciones necesarias para concretar el desplazamiento de la cabecera de pista afectada y la publicación del NOTAM, para el conocimiento de aquellos pilotos que operaran en el aeródromo. Al día siguiente fue retirado el sistema de riego y saneada la zona afectada.

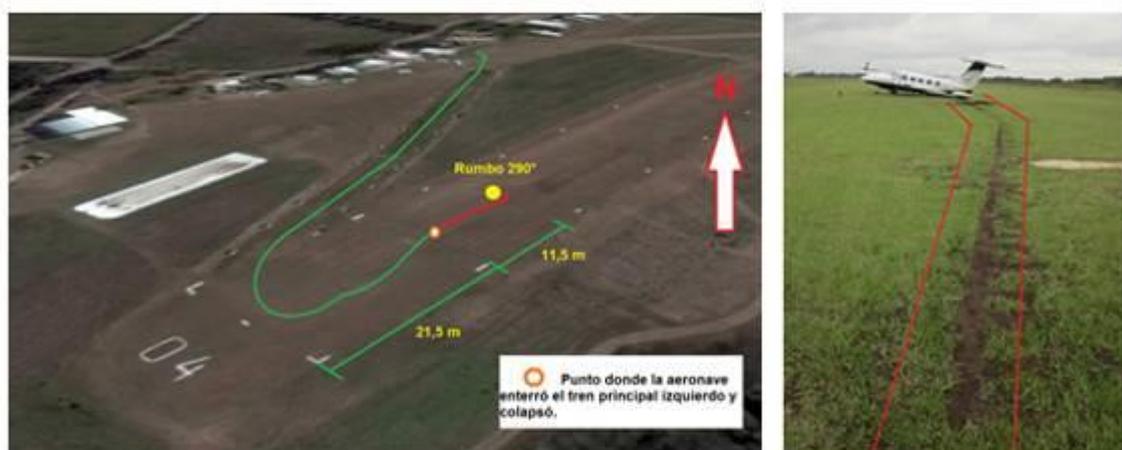
Durante la carrera de despegue, la aeronave hundió su pata izquierda en la zanja realizada para la instalación del riego por aspersión colocado en dicha cabecera. Como consecuencia de dicho hundimiento, la pata colapso hacia afuera, contrario al movimiento natural de la misma en el recorrido a retracción; al ceder la misma, la semiala izquierda hizo contacto con el terreno, lo que provocó daños en el intradós y la detención brusca del motor del mismo lado. La aeronave recorrió 11,5 m para detenerse con rumbo 290°. No hubo dispersión de restos.

Figura 6. Descripción del lugar del accidente
