Informe de Seguridad Operacional

Contacto anormal con la pista

Embraer 190, LV-FPT

25 de marzo de 2018

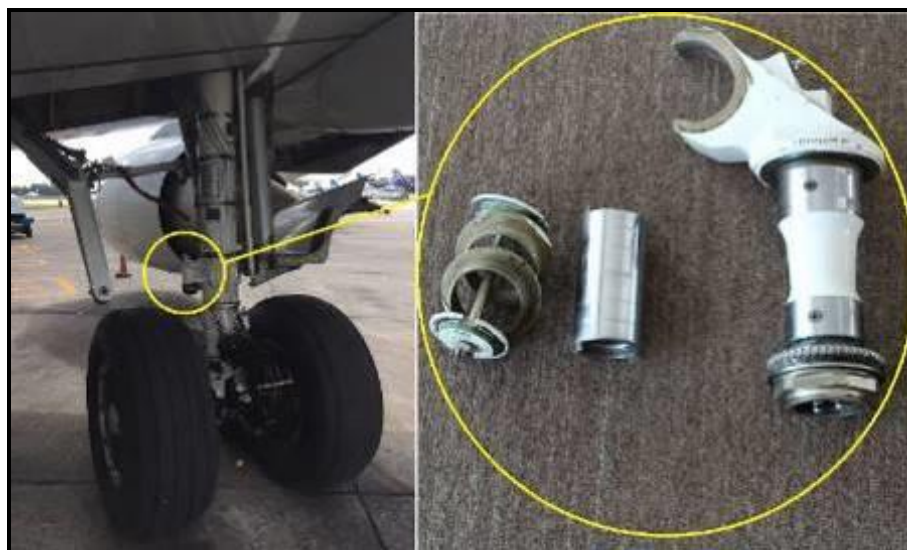
Como consecuencia del contacto anormal, el tren de aterrizaje derecho resultó con daños de importancia.

Daños de importancia en el tren de aterrizaje principal derecho.

Figura 2. Daños en el tren de aterrizaje

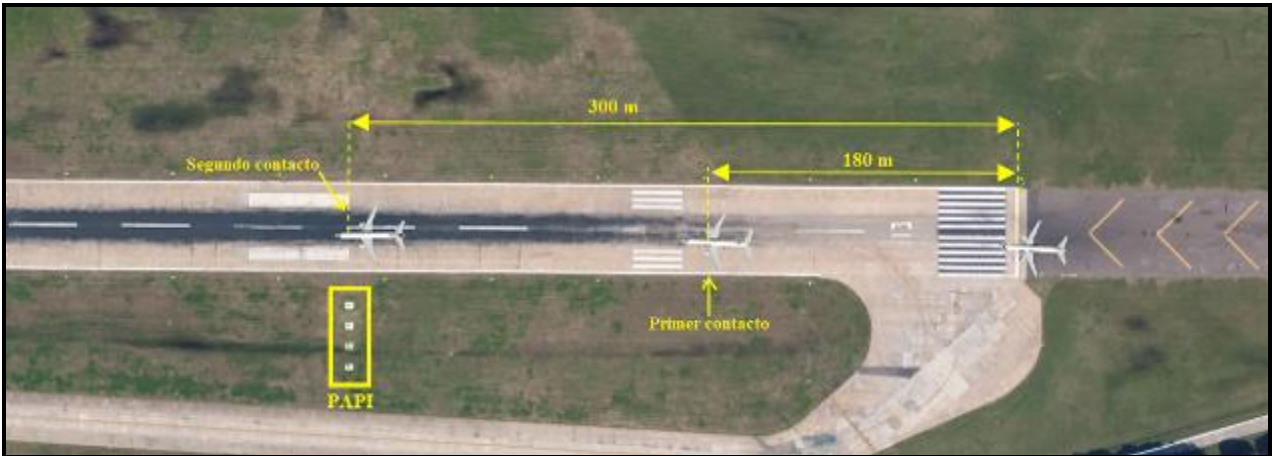
La aeronave realizó la primera toma de contacto con la pista 13 a una distancia aproximada de 180 metros de la cabecera. Tras un rebote inicial volvió a tomar contacto con la pista a una distancia aproximada de 300 metros de la cabecera. La aeronave rodó a plataforma en forma autónoma.

Figura 6. Distancias de contacto con la pista

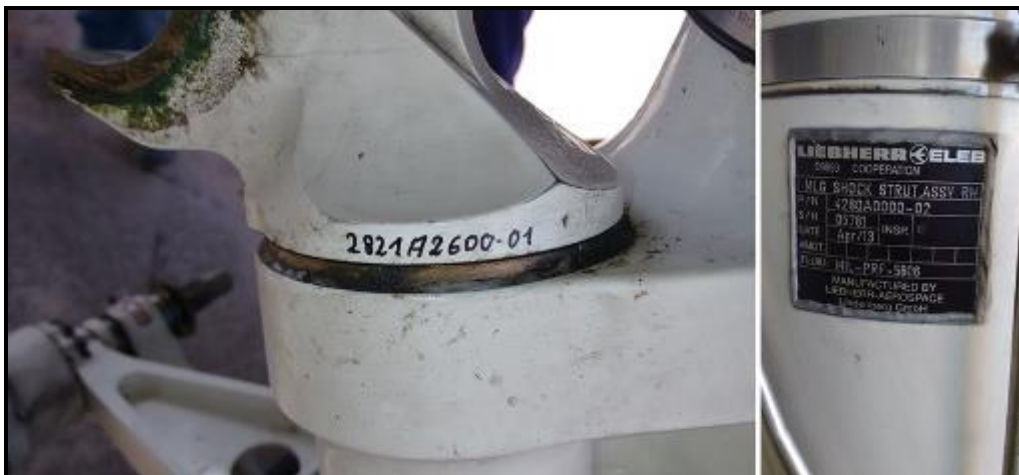
Se observó la pieza P/N 2821A2600-01 fracturada y marcas de contacto sobre la parte superior del compartimiento del tren de aterrizaje principal derecho. Como medida de precaución, para evitar la posibilidad de daños mayores, se consultó a Embraer antes de mover la aeronave.

Figura 7. Imagen de la pieza dañada

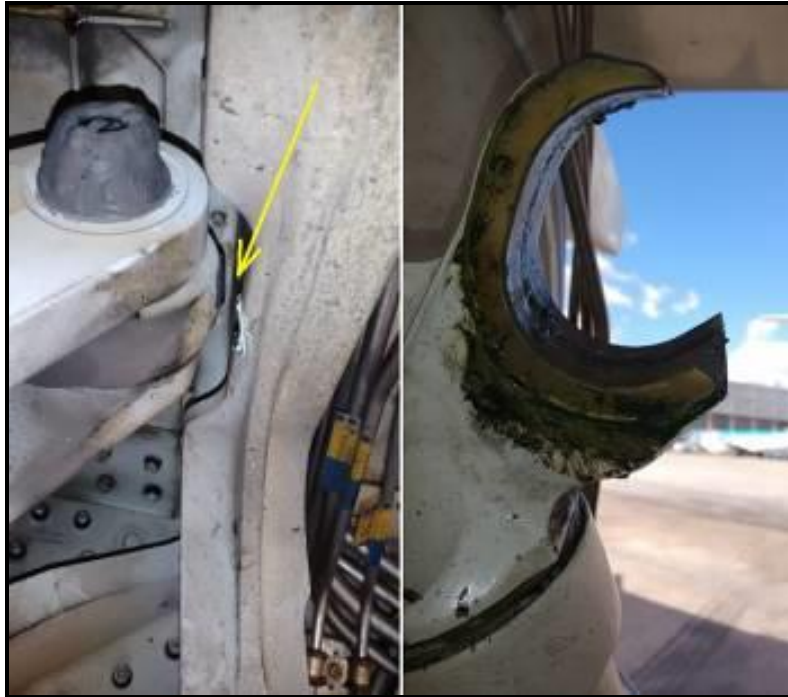
Figura 8. Imagen de la pieza dañada y marcas en la parte superior del tren de aterrizaje principal

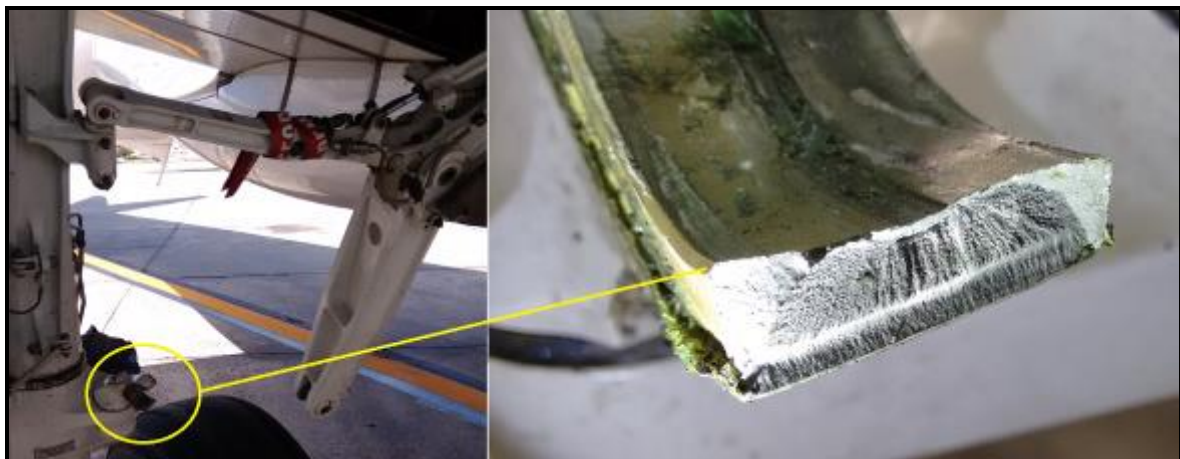
Figura 9. Imagen de la pieza dañada, superficie de fractura

La superficie de fractura de la pieza dañada fue analizada por microscopía electrónica de barrido y se determinó que su rotura se debió a una sobrecarga adicional. El informe, reproducido en el apéndice 2, concluyó que no hubo signos de fatiga o fisuras preexistentes, corrosión o defectos superficiales que pudieran haber iniciado la fractura, y que la pieza “fusible” funcionó según las especificaciones de diseño.

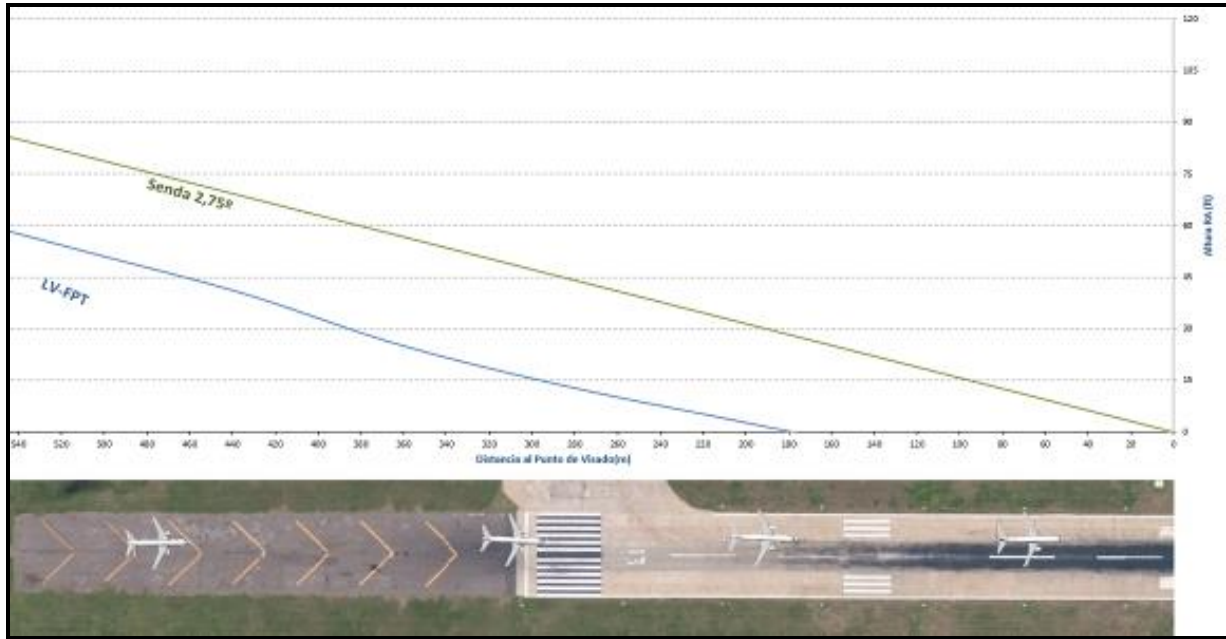
Los datos obtenidos del DFDR indican que la aeronave estaba en la senda del PAPI y a la altura correcta a 3,16 km del AP. Pasado este punto, la trayectoria de la aeronave capturada por el DFDR se mantuvo ligera, pero constantemente por debajo de la senda del PAPI hasta el contacto con la pista 13 (Figura 12).

Figura 12. Perfil de la trayectoria de la aeronave instantes previos al contacto con la pista

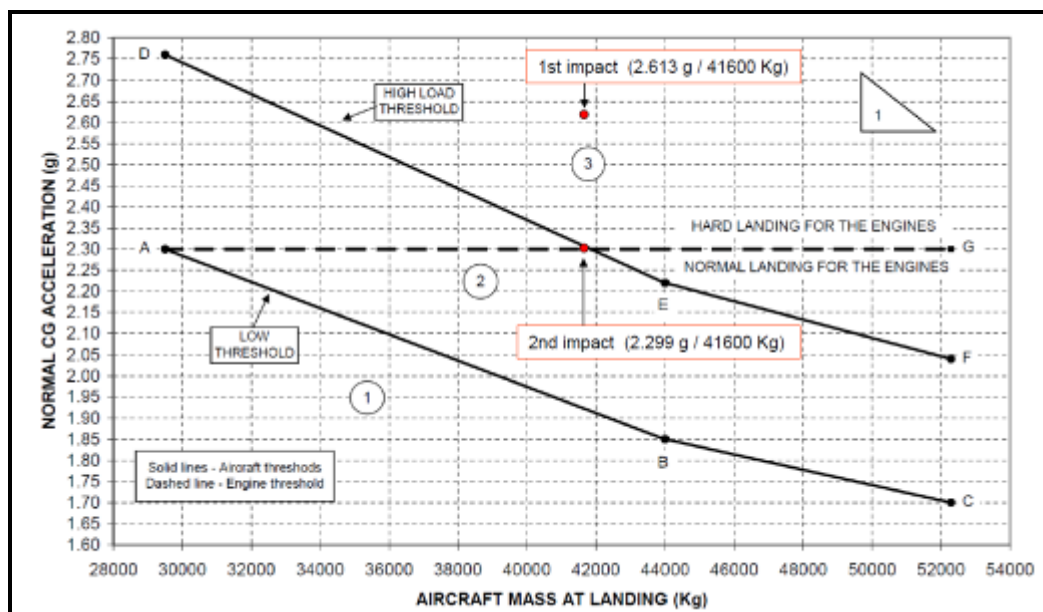
La aeronave cruzó el umbral de la pista 13 con 15 pies de altura y aproximadamente 143 nudos. La primera toma de contacto con la pista, con las alas niveladas y sobre ambos trenes de aterrizaje principales, fue a una distancia aproximada de 180 metros de la cabecera, con una aceleración vertical de 2,613 g, lo que resultó en un *hard landing*.⁶ La aeronave rebotó y volvió a tomar contacto con la pista, con un ángulo de inclinación de 1.7 grados y sobre el tren de aterrizaje principal derecho, a una distancia aproximada de 300 metros de la cabecera con una aceleración vertical de 2,299 g. (figura 14).

Figura 14. Aceleraciones verticales experimentadas por la aeronave

⁶ Según la documentación del fabricante, para el peso de la aeronave en este aterrizaje, se considera *hard landing* si la aeronave tiene una aceleración vertical mayor a 2,3 g.

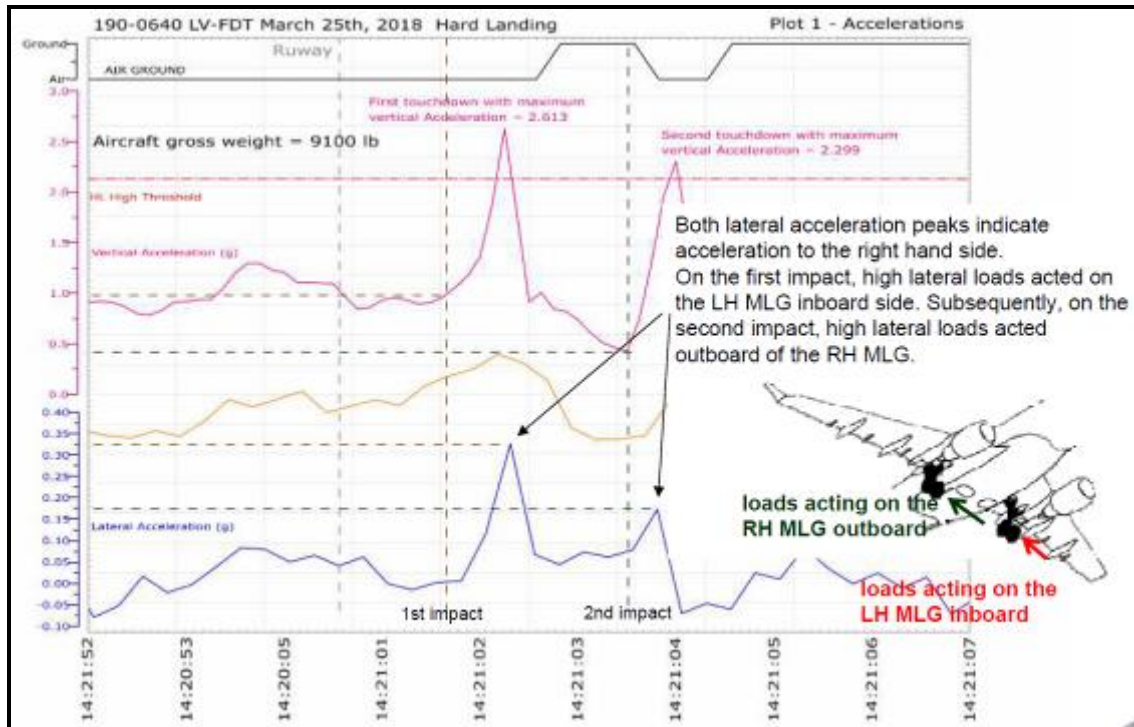
La aceleración lateral máxima que experimentó la aeronave en la primera toma de contacto fue de 0,326 g y en el segundo contacto fue de 0,173 g, ambas hacia la derecha. Esta situación hizo que en el primer toque el tren de aterrizaje principal izquierdo soportara las altas cargas laterales hacia el lado interno, y en el segundo toque el tren de aterrizaje principal derecho soportara las altas cargas laterales hacia al lado externo.

Figura 15. Aceleraciones laterales experimentadas por la aeronave

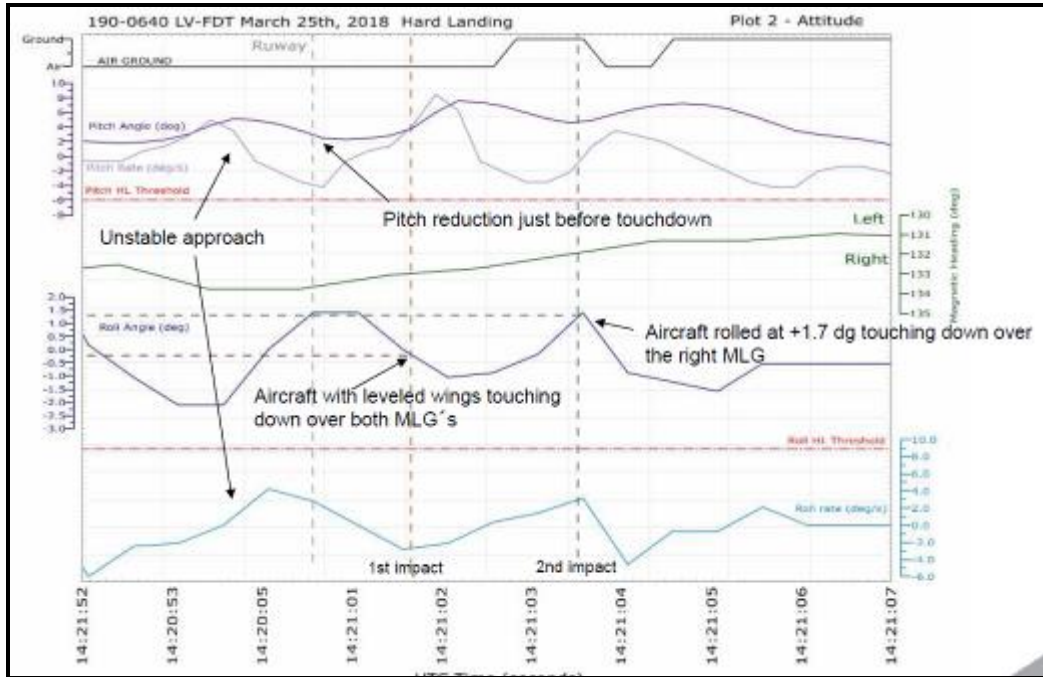
En la figura 16 se observa que instantes previos al primer toque, la aeronave redujo su ángulo de *pitch*, lo que favoreció un aterrizaje con rebote, según lo indicado en el informe producido por Embraer.

Figura 16. Ángulo de pitch

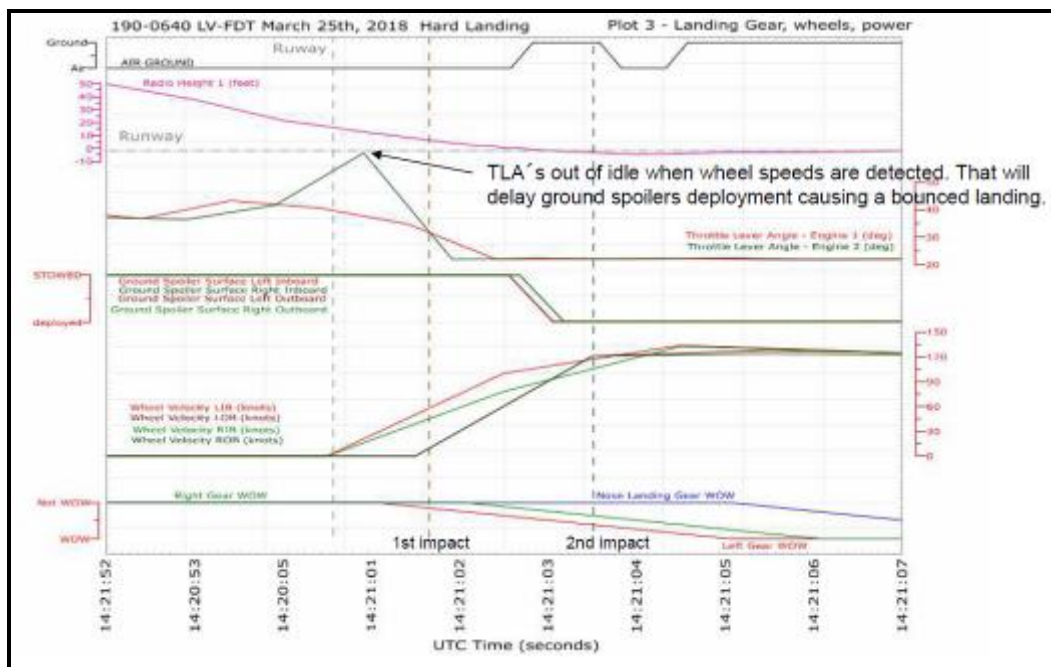
La Figura 17 permite observar que la palanca de acelerador del motor número 2 no estaba en posición *idle* al momento que las ruedas del tren de aterrizaje principal comenzaron a girar, lo que provocó el retraso del despliegue automático de los *spoilers* y favoreció el rebote.

Figura 17. Ángulo de la palanca de aceleradores (Thrust Lever Angle, TLA)

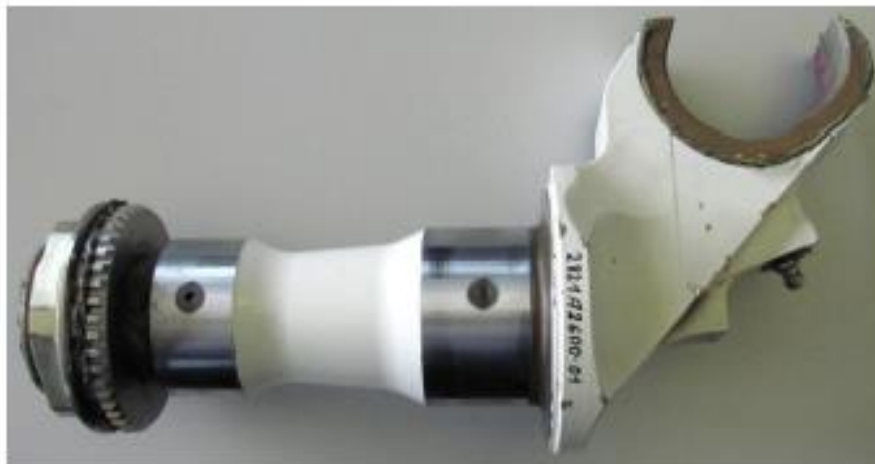
Note: the Crank Bolt shows a secondary fracture and broke into two parts. The smaller part is gone missing during the hard landing event and is not available for this investigation.

Figure 1: broken Crank Bolt

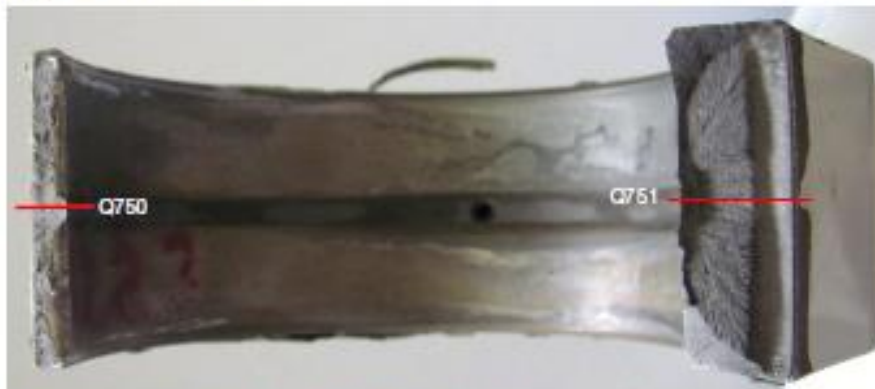
Figure 2: fuse (left) and secondary (right) fracture surface, microsection planes & numbers indicated by red lines

The deformation at the fuse fracture surface is expected to be caused by the bushings as they were pulled out of the Crank Bolt's eye after the fuse broke during the hard landing event. The pullout of the bushings additionally caused the secondary fracture.

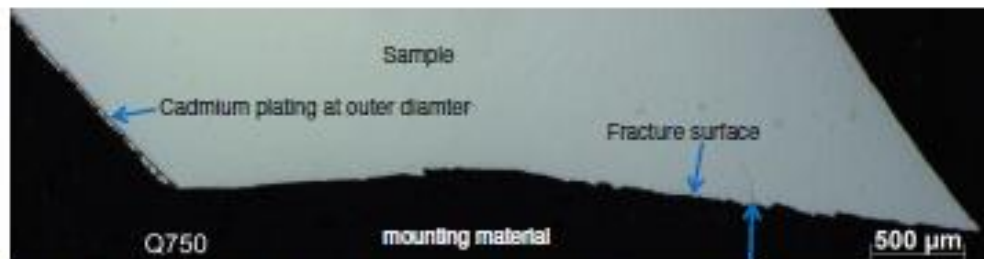
The metallographic investigation and hardness tests showed no deviations from the specifications. The microstructure close to the fractures consists of tempered martensite and shows no abnormalities or corrosion. See Figure 3 -Figure 7. Measured hardness values are in the range of 584-633 HV1 (target acc. to LAT3-0125, 580-635 HV)

Figure 3: cross-sectional microsection of fuse fracture surface with a secondary crack

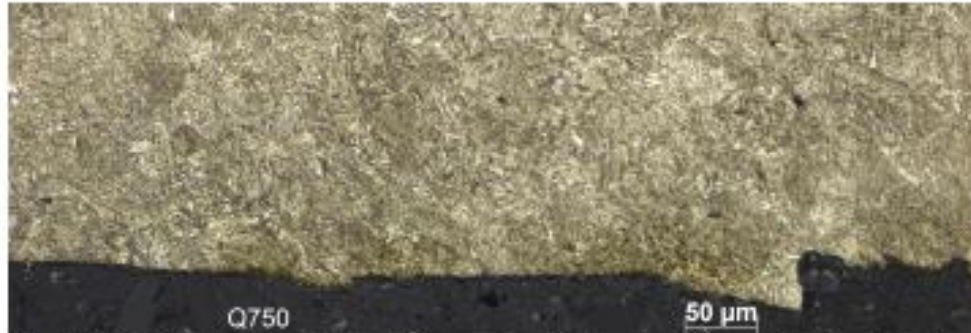
Figure 5: Detail of Figure 4: microstructure is tempered martensite, no corrosion products at fracture surface

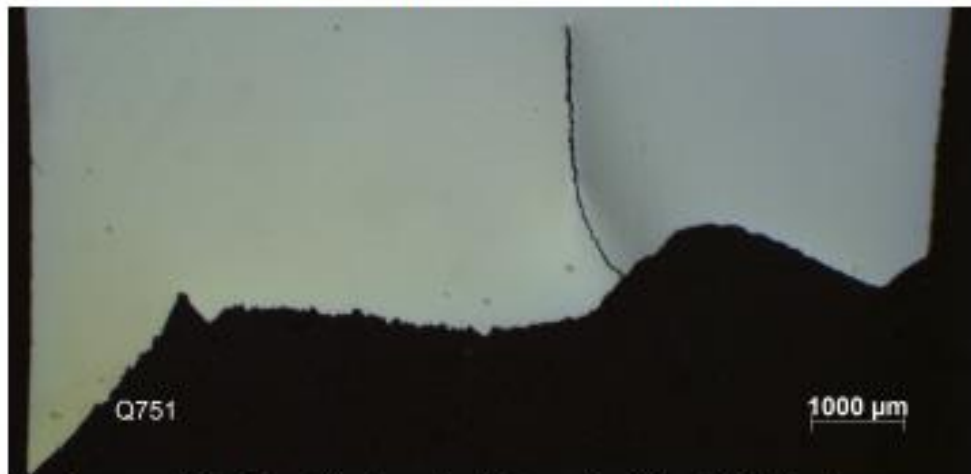
Figure 6: cross-sectional microsection of secondary fracture surface with a deactivated crack

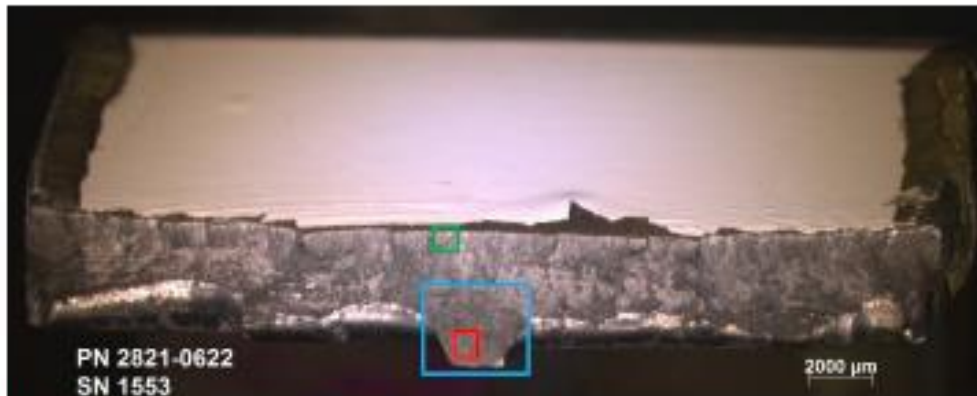
The fuse fracture shows dimples all over the surface (Figure 10 & Figure 11), indicating a transgranular ductile forced fracture. This fracture mode is expected for a fine working fuse. The inner fracture surface edge of the fuse has been deformed due to the pullout of the bushings during hard landing event.

Figure 8: Stereo microscopy photo: fracture surface of the fuse

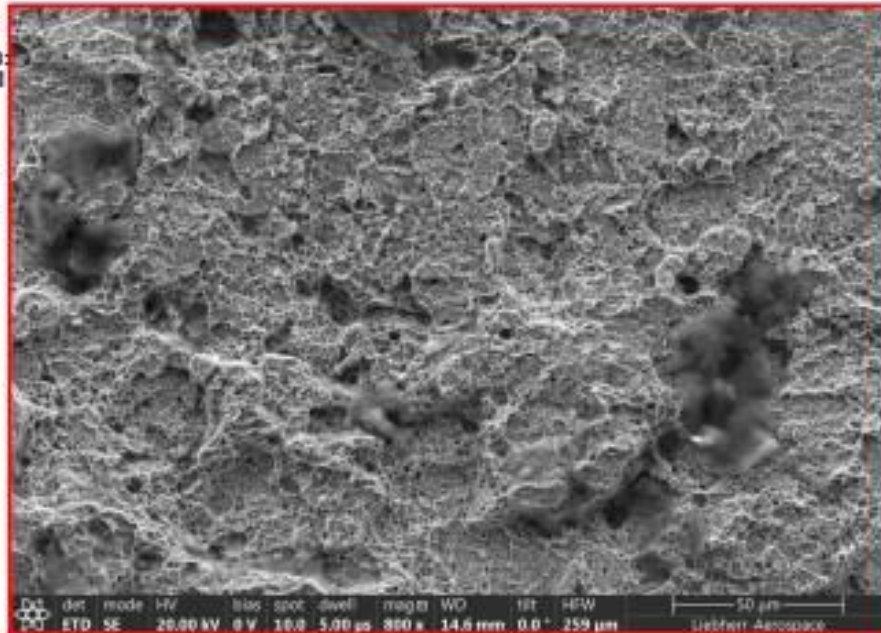
Figure 10:
Red detail
of Figure 8:
dimples all
over the
fracture
surface
indicate a
trans-
granular
ductile
forced
fracture
mode

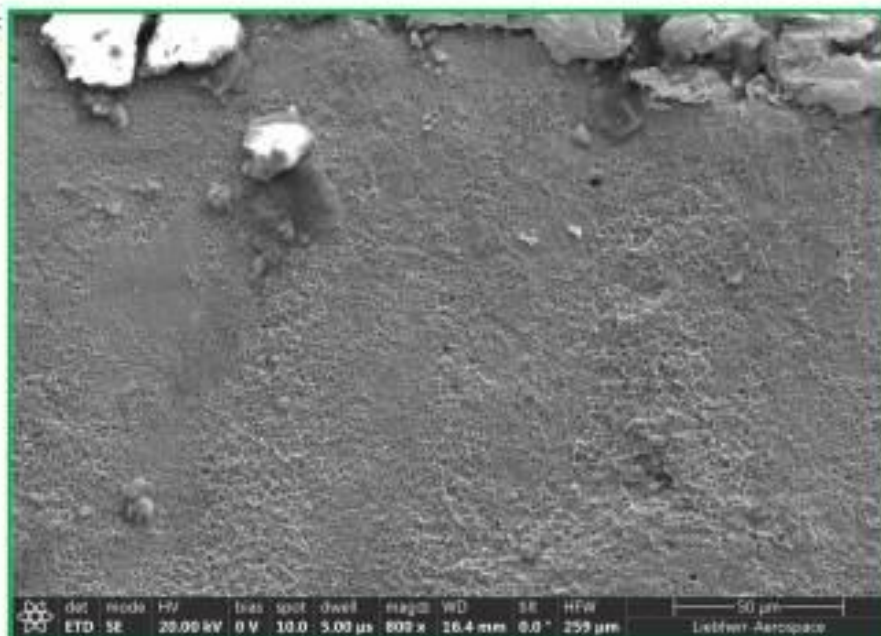
Figure 11:
Green
detail of
Figure 8:
small
dimples
near the
outer
diameter

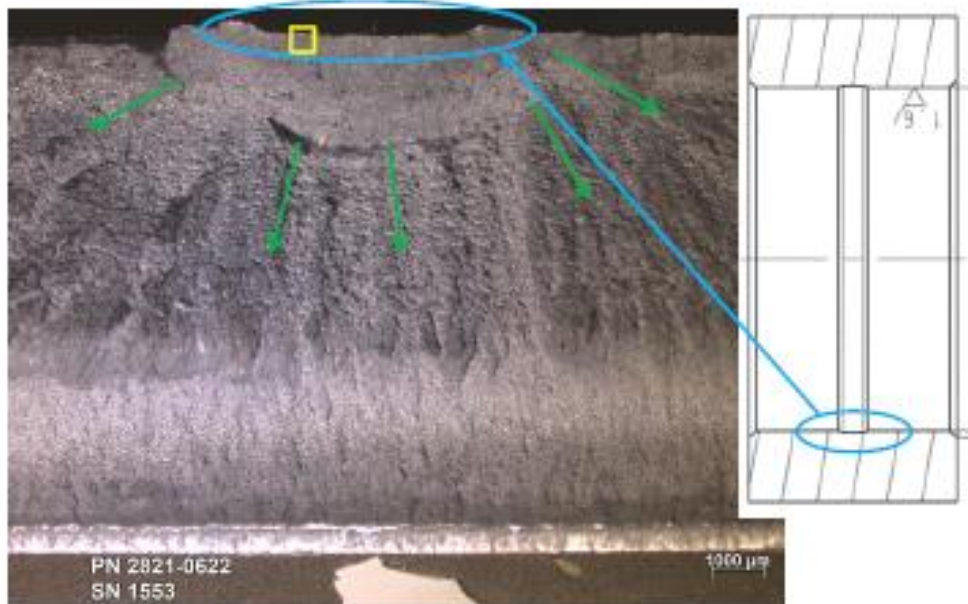
Figure 13: Detail of Figure 12: crack started at inner diameter in lubricating groove (blue marked area) and propagated along green arrows

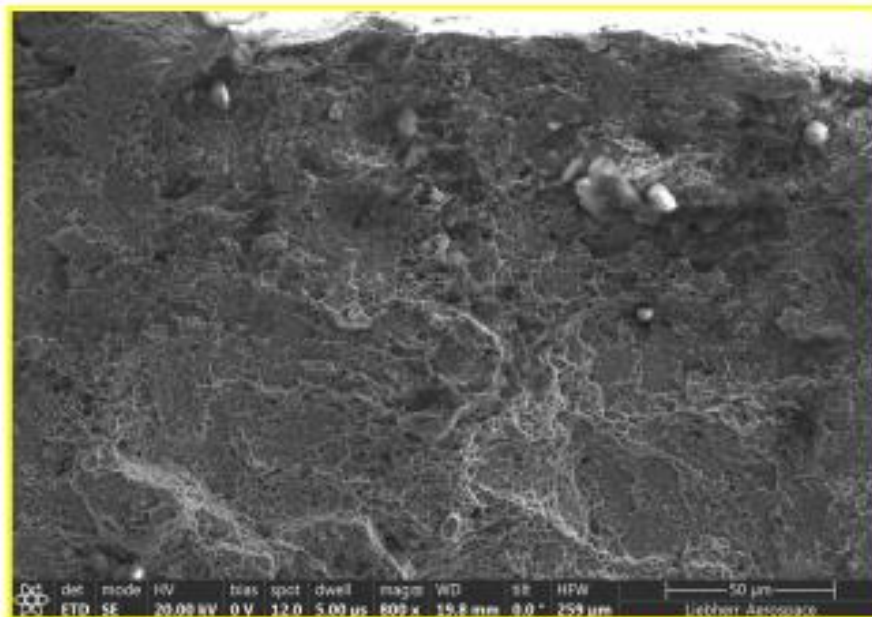
Figure 14: Yellow detail of Figure 13: dimples at crack start region and all over fracture surface indicate a trans-granular ductile forced fracture mode
