Junta de Investigación de  
Accidentes de Aviación Civil

# Informe Final

**MATRÍCULA: LV-HAF**

Fecha: 29/03/2014

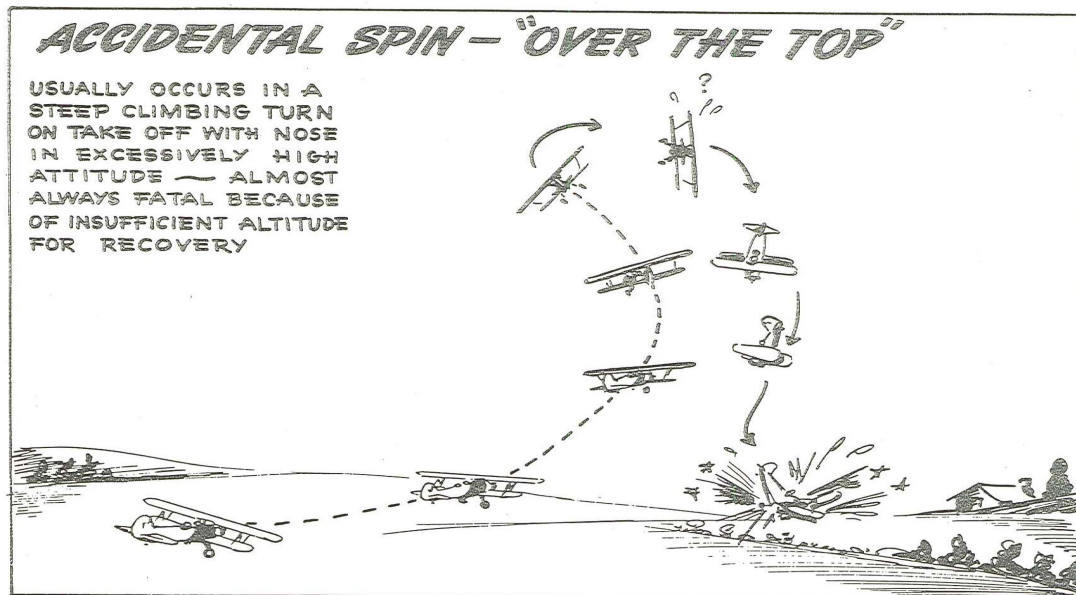
Figura xx. Barrena accidental

En la consideración final de la maniobra de despegue, la figura xx, que pertenece al manual de vuelo de la aeronave, es ilustrativa. La figura describe una situación denominada *barrena accidental "por encima del tope"*. El texto incluido en la ilustración indica que tal situación "*usualmente ocurre durante un viraje escarpado en ascenso en despegue con la nariz en una excesiva actitud hacia arriba – es casi siempre fatal debido a la falta de altura para la recuperación.*"

De ser exacta – o siquiera aproximada – la apreciación de los testigos presenciales en cuanto a la actitud observada de la aeronave, la ilustración y el texto en figura xx definen un escenario altamente plausible para explicar las circunstancias inmediatas que actuaron como detonante del accidente del LV-HAF: es una hipótesis sustentable que, por motivos indeterminados, que no excluyen intencionalidad, la aeronave fue colocada en una situación de *barrena accidental "por encima del tope"*, con las consecuencias conocidas.

La maniobra en la cual incurrió la aeronave y que desencadenó el accidente es similar a la denominada barrena accidental “por encima del tope”.
