INFORME DE SEGURIDAD OPERACIONAL

Matrícula: LV-CIX

CAT.: ARC – Contacto anormal con la pista

AERONAVE: Cessna TR-182

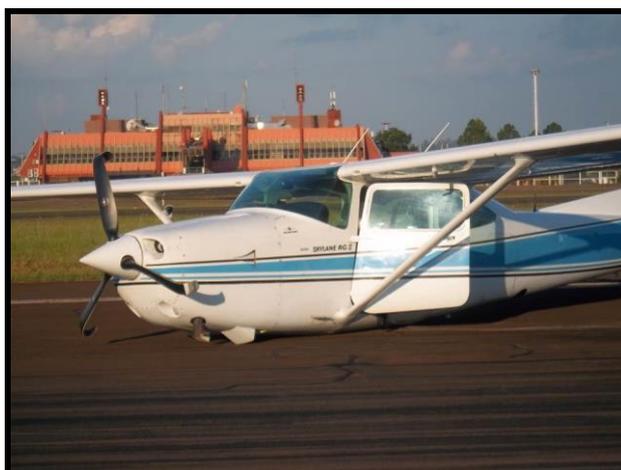
1.3.1 Célula: daños leves en la parte ventral del fuselaje, producto del deslizamiento de la aeronave sobre la pista.

1.3.3 Hélice: destruida.

Fig. 1: Aeronave LV-CIX accidentada.

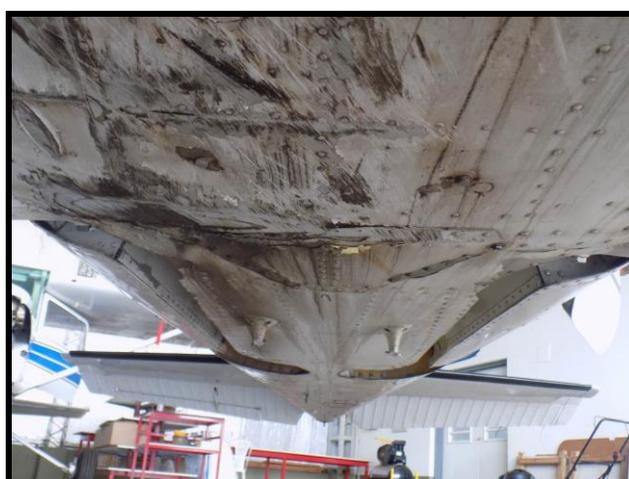
Fig. 2: Imagen del daño de la parte ventral del fuselaje del LV-CIX.

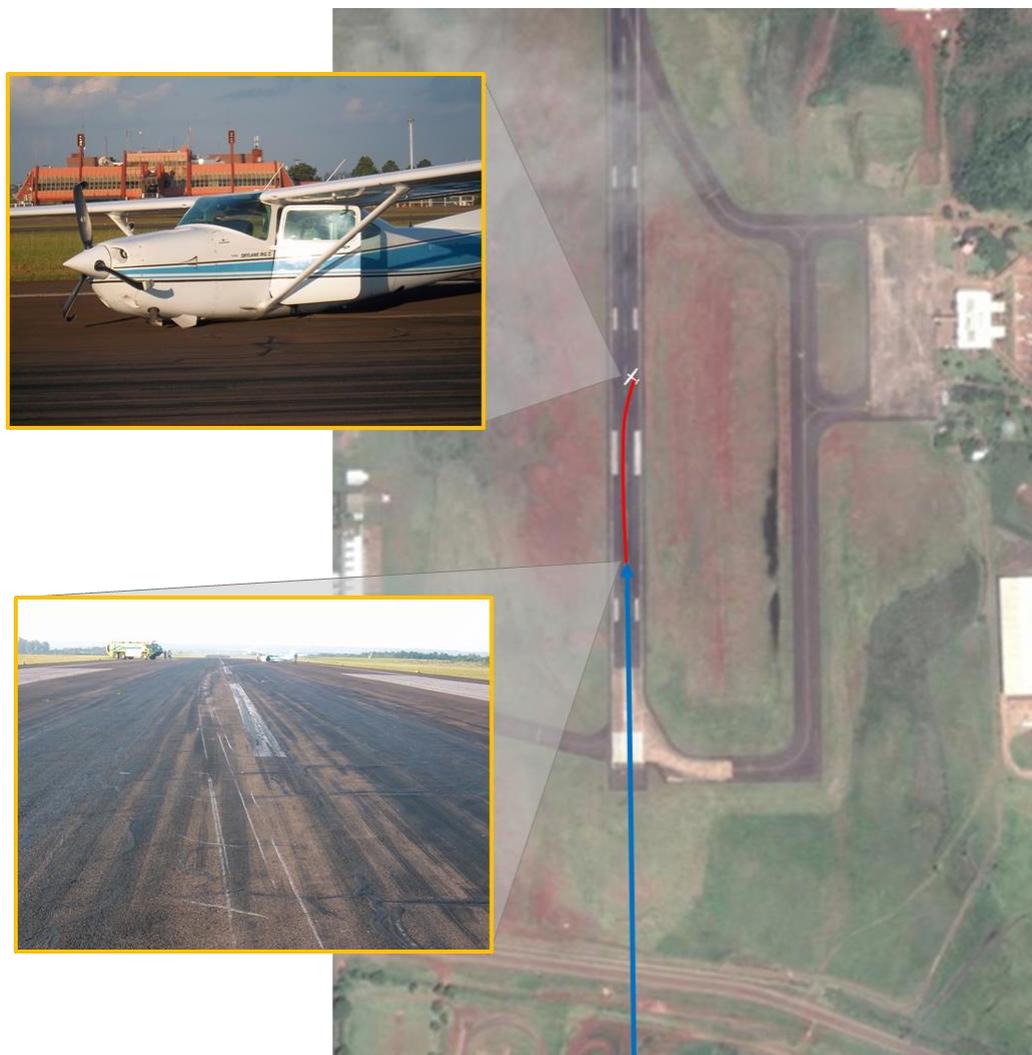
La aeronave recorrió 172 m sobre la pista, apoyado sobre su parte ventral y la detención se produjo con un leve desplazamiento a la derecha del eje de la pista 01. Finalizó el desplazamiento con un rumbo aproximado 300°.

Fig. 3: Imágenes y esquema del accidente en la pista de Posadas

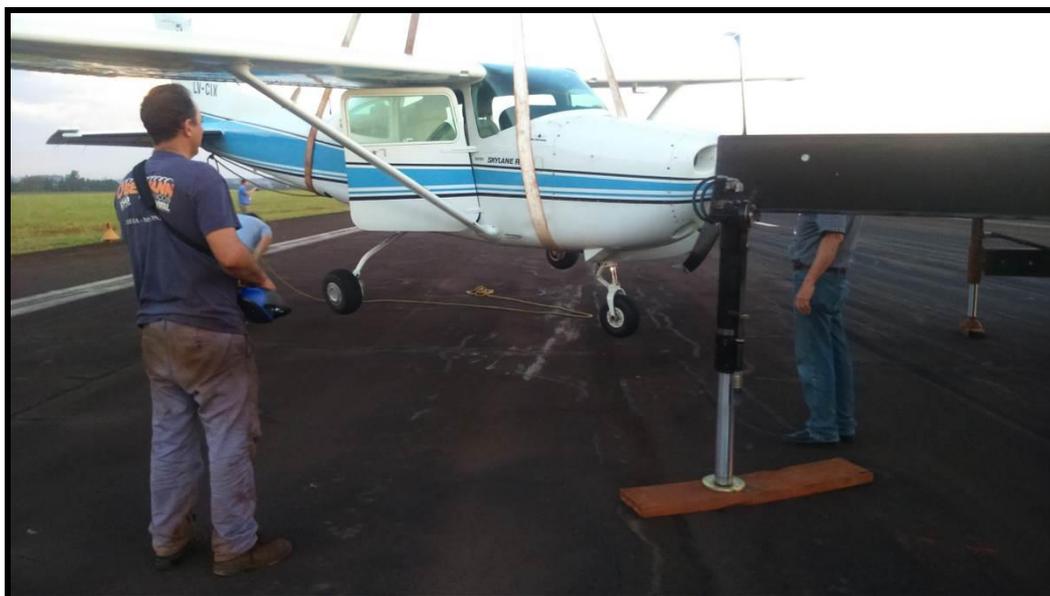
Se elevó la aeronave en una grúa y se desplegó e inspeccionó el sistema de tren de aterrizaje. El mismo no evidenciaba daños ni roturas de ningún componente.

Fig. 4: Imagen del elevado de la aeronave y la extensión de su tren de aterrizaje.
