INFORME DE SEGURIDAD OPERACIONAL

Matrícula: LV-NZV

CAT.: LOC-G – Perdida de control en tierra

AERONAVE: Luscombe 8E

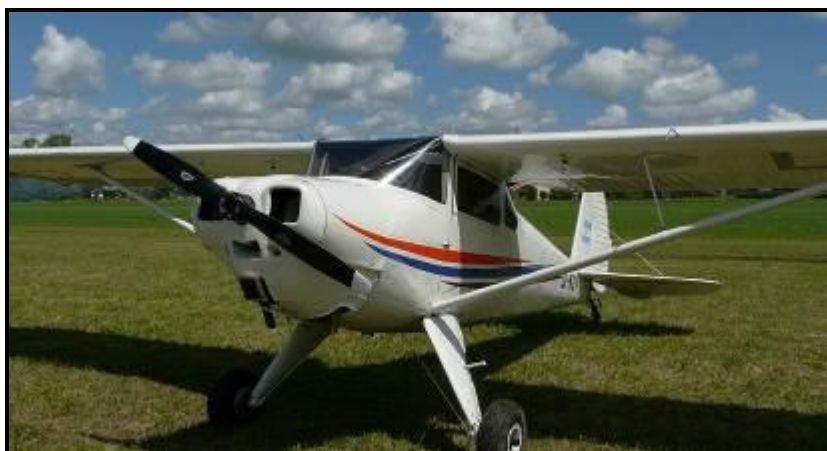
Fig. 1: Imagen del avión accidentado.

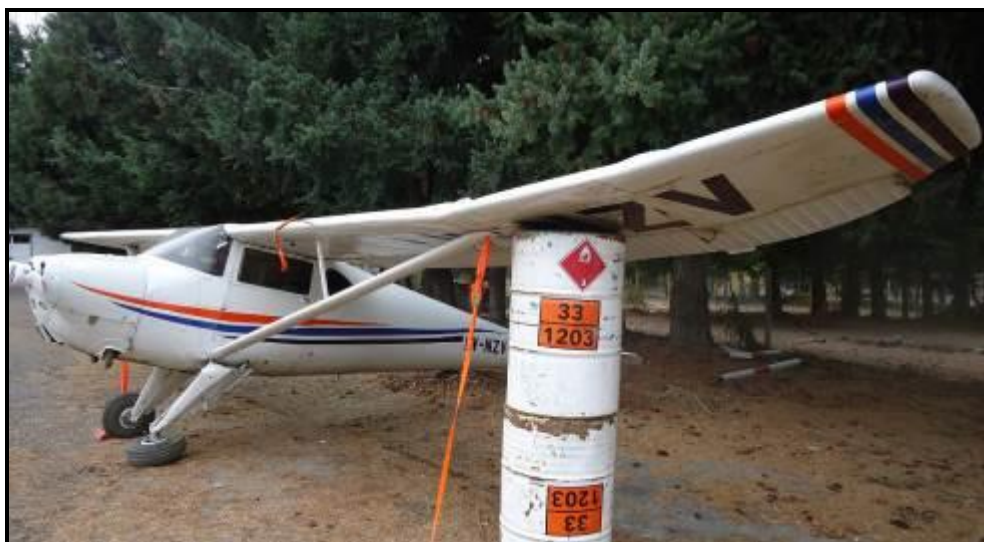
Fig. 2: Imagen del avión accidentado.

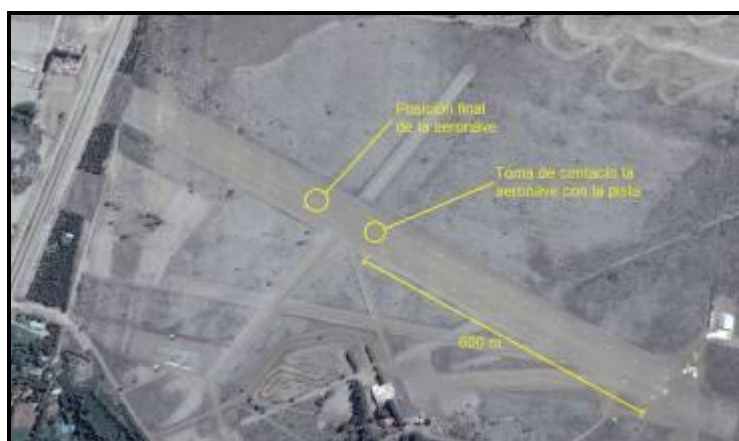
La pista estaba en buenas condiciones, con ripio suelto en el último tercio de la pista 30 por su poca utilización.

Fig. 3: Imagen del campo donde se produjo el accidente.

- *Para que recomiende a los Jefes de Aeródromo que, en función de lo establecido en la RAAC 65.177 “Atribuciones”, punto (2) “Mantener en buen estado de conservación y funcionamiento la infraestructura, instalaciones y equipos bajo su responsabilidad que componen el aeródromo”, la JIAAC recomienda arbitrar los medios que tenga a su alcance con el fin de mejorar las condiciones de la superficie de la pista disminuyendo la cantidad de ripio suelto y alisando la superficie, haciéndola utilizable en toda su extensión, y realizar inspecciones periódicas sobre las condiciones de las mismas de manera de mejorar la seguridad de la operación.*

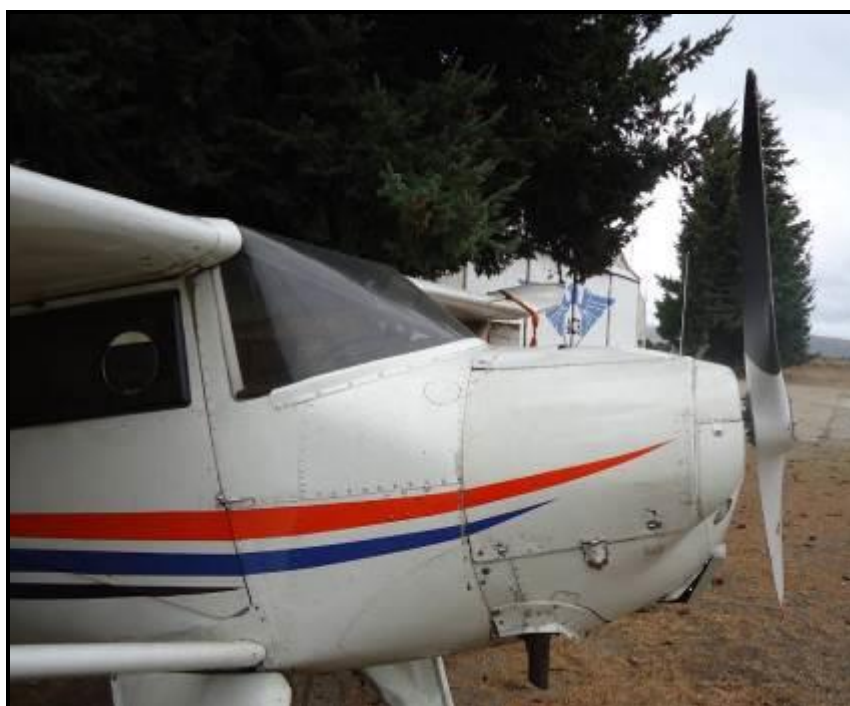
El piloto y el acompañante no sufrieron lesiones y abandonaron la aeronave por sus propios medios por la puerta de acceso a la misma. Los cinturones cumplieron su función y los asientos permanecieron en sus anclajes.

Fig. 5: Puerta sin deformaciones.

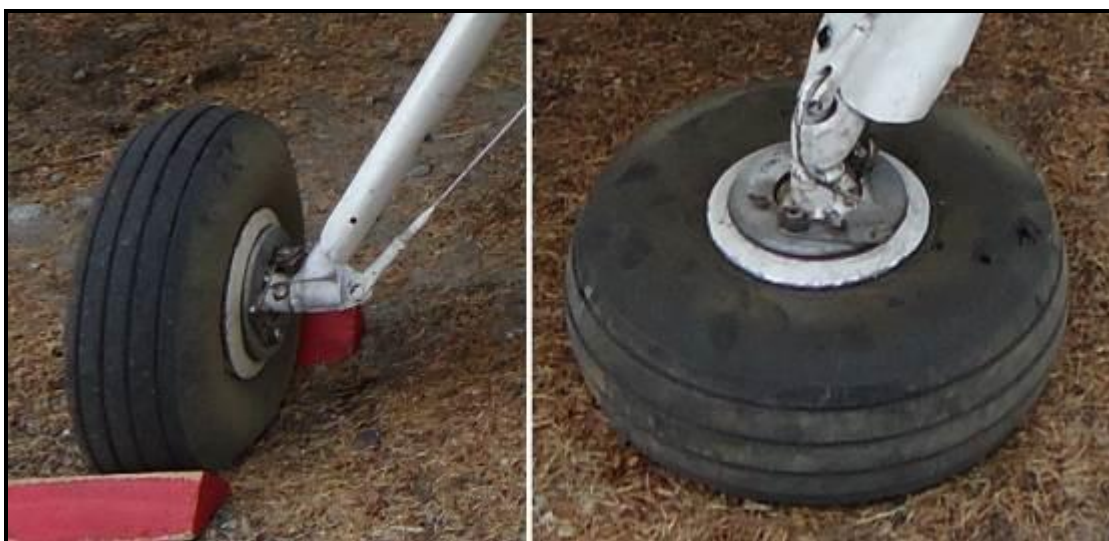
Las ruedas del tren principal estaban equipadas con un sistema de frenos hidráulicos, ese conjunto se inspeccionó y se verificó la estanqueidad y la correcta condición de servicio (operación simétrica del sistema de frenos). Los neumáticos se encontraron con la presión adecuada.

Fig. 6: Sistema de frenos sin pérdidas.

Al comprobarse el correcto funcionamiento del sistema de frenos y por las características del accidente podemos aseverar con cierto grado de certeza que el giro brusco no fue consecuencia de una falla del sistema de frenos.

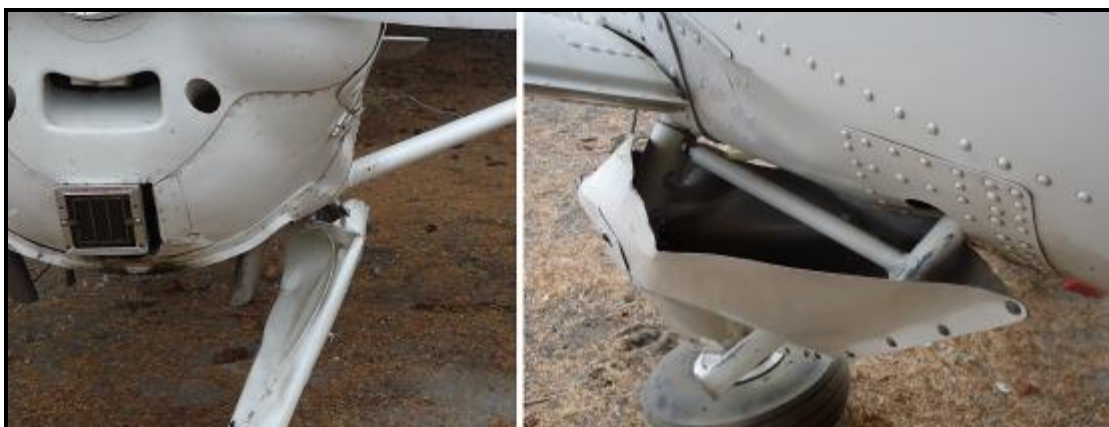
Fig. 7: Daños sobre el tren principal izquierdo.

derecha tuviera un coeficiente de rozamiento mayor a la rueda izquierda ocasionando un frenado asimétrico. Como consecuencia, la aeronave realizó un giro no comandado hacia la derecha con un radio de giro pequeño, acción que sometió al tren de aterrizaje izquierdo a esfuerzos mayores produciendo el colapso del mismo y que la puntera del plano del mismo lado tocara la pista.

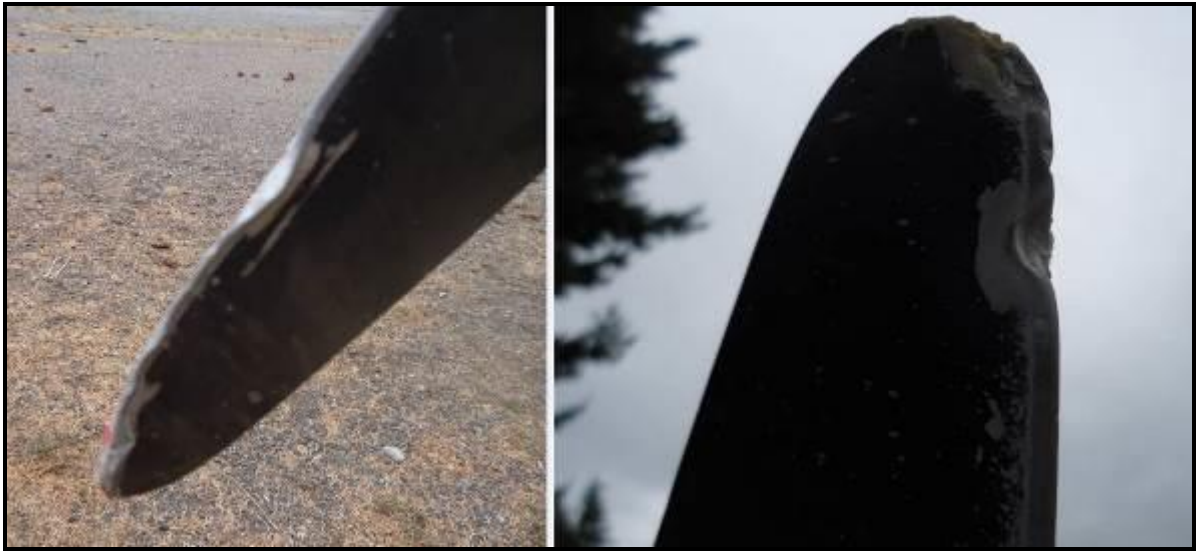
Fig. 8: Daños en la pala.

Se comprobó que el motor estaba en funcionamiento y a bajas rpm en el

momento que la hélice hace contacto con el terreno.

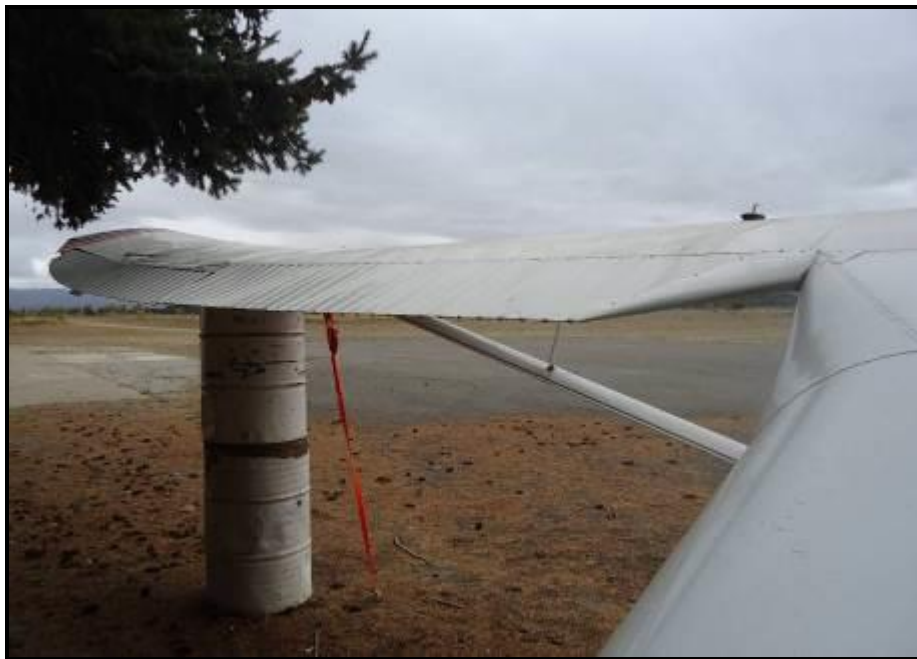
En el tanque de combustible izquierdo se observaron pérdidas por el daño en el ala, como así también la hélice por contacto contra el terreno. No hubo dispersión de restos.

Fig. 9: Daños sobre el plano izquierdo.

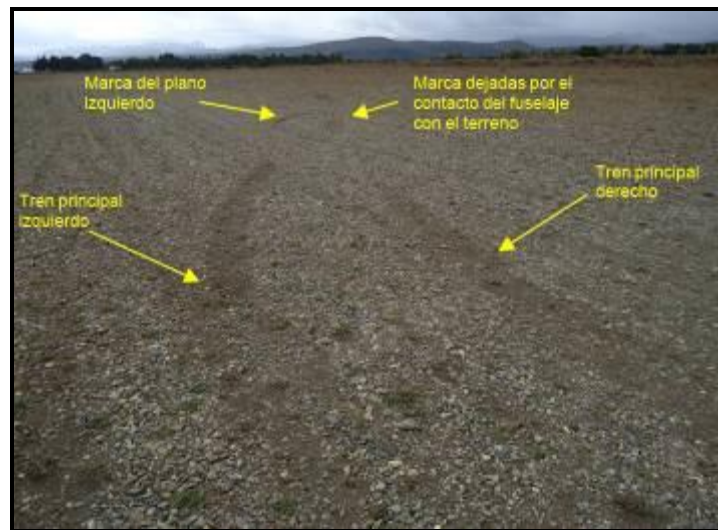
Fig. 10: Marcas dejadas por la aeronave próximas a su detención final.

Se analizaron las marcas dejadas sobre el terreno (Fig. 10), las cuales concuerdan con lo indicado por el piloto.
