Junta de Investigación de
Accidentes de Aviación Civil

Informe Final

MATRÍCULA: LV-HMB

Fecha: 25/01/2015

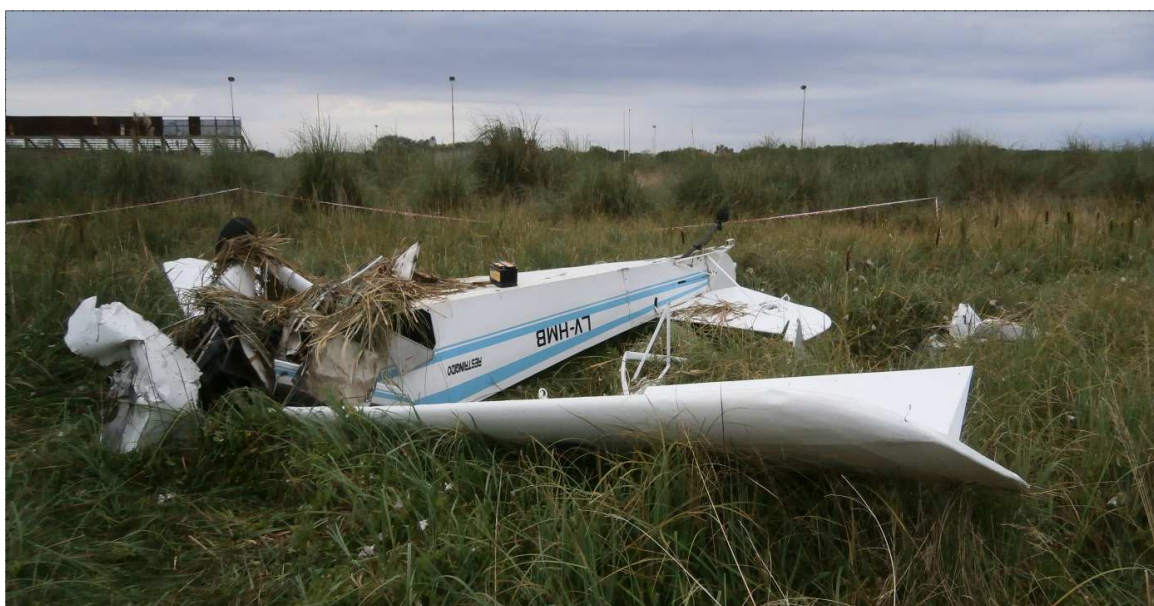
Célula: la aeronave sufrió daños de importancia en su estructura, en ambas superficies alares, sus montantes y sus respectivas superficies de comando, como así también en la cabina de pilotaje. La deriva vertical, el estabilizador horizontal y sus superficies móviles sufrieron varias deformaciones. Ambos montantes de tren de aterrizaje principal sufrieron deformaciones y roturas.

El motor sufrió daños en sus conexiones por desprendimiento. La inspección en el lugar permitió observar posibles daños internos por detención brusca.

La hélice presentaba deformación en una de sus palas, mientras que la otra se encontraba sin daños visibles.

Figura 1 - Aeronave accidentada en el lugar del hecho

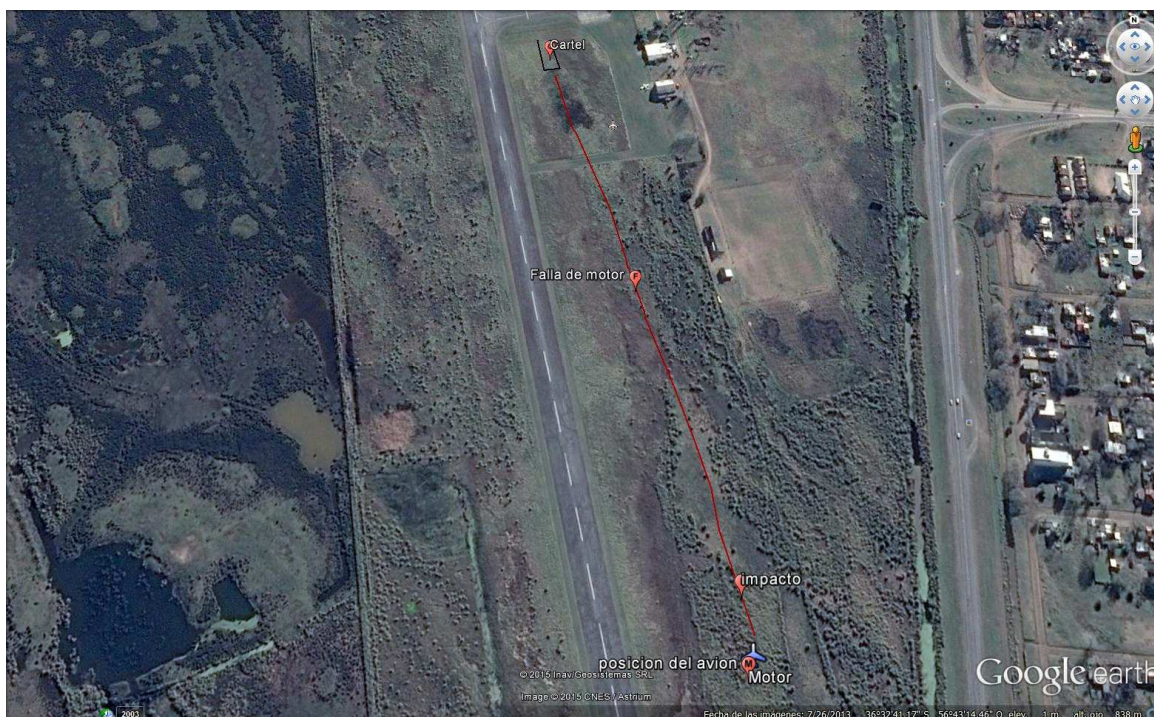
El lugar del impacto es terreno blando, dentro del perímetro del aeródromo, con pajonal de 1,5 metros de altura, adyacente a la pista 17/35, cuyas dimensiones son 1500x30m.

Figura 2 - Posición final de la aeronave en el lateral de la pista

Según un video no profesional obtenido por la investigación, la aeronave no aterrizó sino impactó el terreno con un ángulo de aproximadamente 30 grados. Luego de tocar el pasto con el cono de hélice, se invirtió, deslizándose unos 20 metros aproximadamente.

Se observó el desprendimiento del conjunto del motor-hélice, quedando el motor aproximadamente a 4 metros de su posición original, detrás de la aeronave.

3.1.3 Debido a la altura del pasto, la aeronave se detuvo bruscamente invirtiéndose, finalizando con serios daños, apoyada sobre su techo.

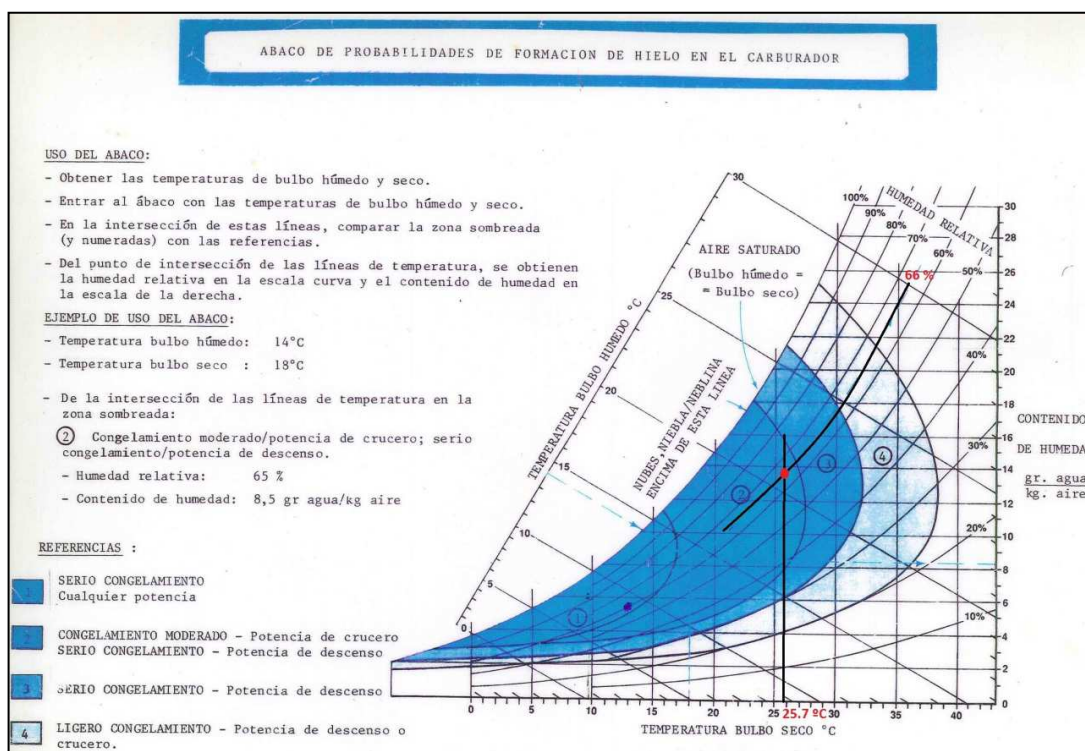
Fig. 3 - Ábaco de probabilidades de formación de hielo en el carburador

La información del ábaco de formación de hielo, las condiciones meteorológicas al momento del accidente, y la información proporcionada por el piloto en cuanto a la operación del motor, incluyendo la aplicación de aire caliente al carburador, sugieren que la posibilidad de formación de hielo en el carburador no puede afirmarse, pero tampoco descartarse, como un factor que haya incidido, previa o simultáneamente con la falla indicada más arriba, en la detención del motor.

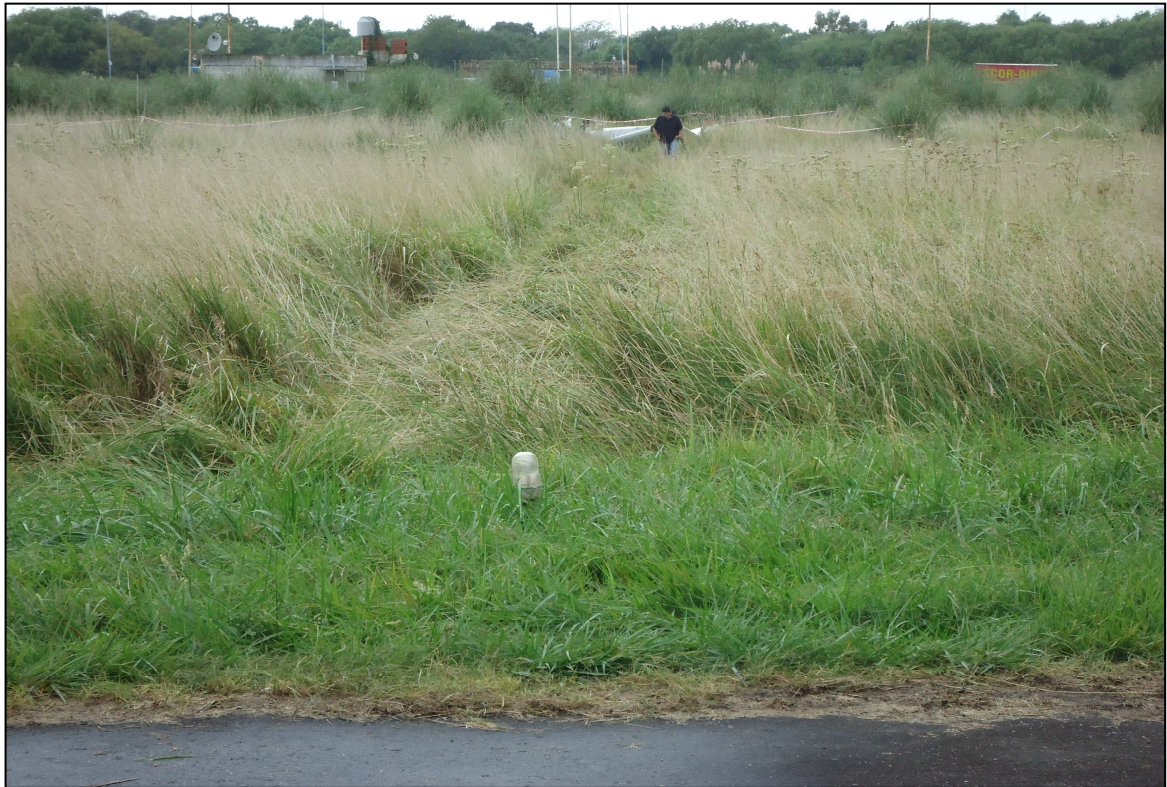
Fig. 5 - Fotografía que muestra la franja de seguridad en el lateral de pista

Ambos hallazgos, vinculados al contexto normativo –como las deficiencias en el mantenimiento de la franja de seguridad del aeródromo, tienen un evidente potencial de constituirse en graves deficiencias para la seguridad operacional.

Por otra parte, las tareas de supervisión ejercidas por la jefatura de aeródromo, vinculadas a la supervisión de las operaciones y de las condiciones del aeródromo, que debieran haber contribuido a evitar las condiciones de deterioro mencionadas en el informe, también resultaron insuficientes.

Capítulo 3 (Pistas, márgenes y zona libre de obstáculos), con la debida consideración del material de apoyo contenido en el Manual de Diseño de Aeródromos, Parte 2, 3.4. De especial consideración es el mantenimiento de las franjas de seguridad de los aeródromos, superficies de césped corto y libre de obstáculos, que permitan la circulación sin daños de aeronaves que por razones operativas se vean obligadas a su uso.
