JIAAC | INVESTIGACIÓN PARA LA SEGURIDAD AÉREA

INFORME PROVISIONAL

Matrícula: LV-GSG

AERONAVE: Piper Comanche PA-24-250

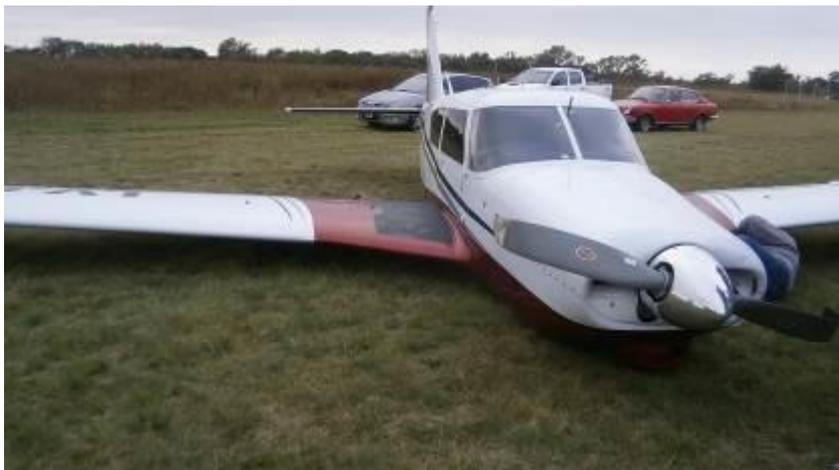
Figura 1. Vista general de los daños producidos en la aeronave

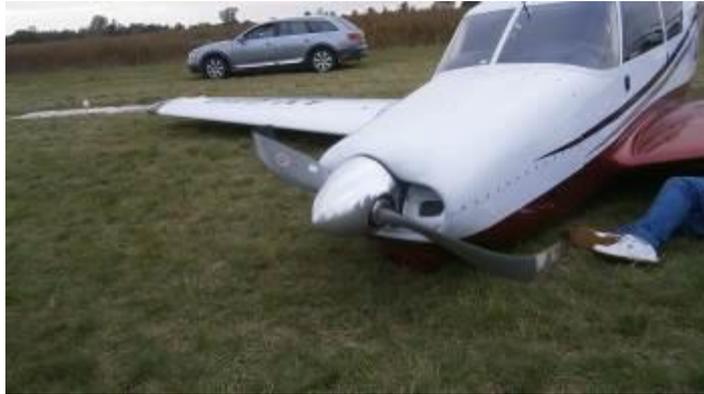
Figura 2. Estado de la aeronave luego del suceso

1.3.1 Célula: deformaciones y raspaduras en la parte inferior del fuselaje. Rotura y desprendimiento de una antena.

1.3.2 Motor: posibles daños ocultos por detención brusca y sobreesfuerzos transmitidos al eje de la hélice/cigüeñal por los impactos de las palas contra el terreno.

1.3.3 Hélice: significativa deformación plástica en ambas palas.

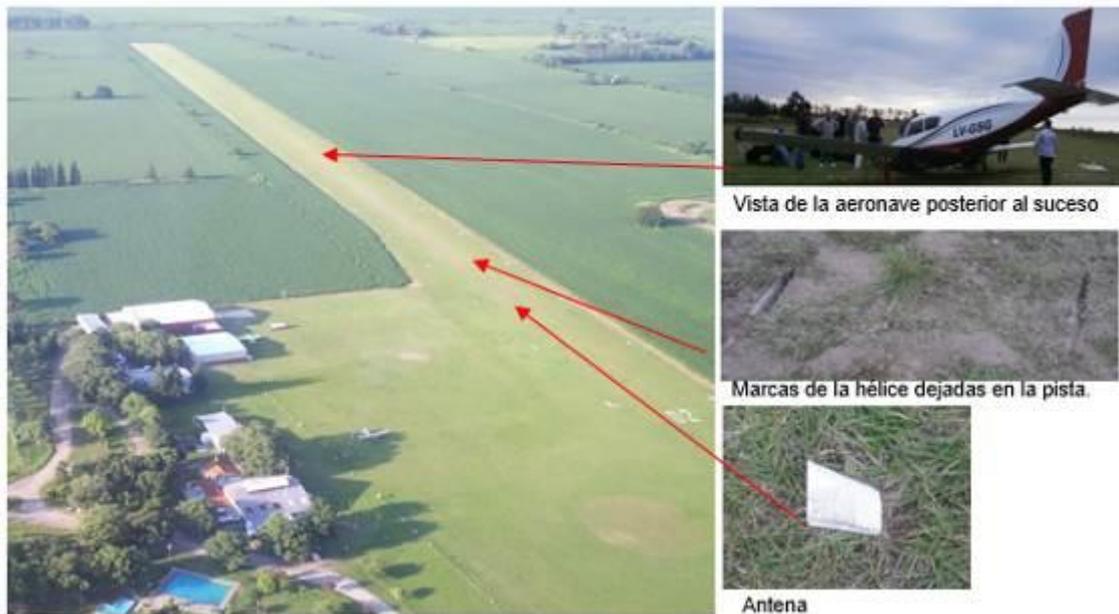
Como consecuencia del aterrizaje con esta configuración, la aeronave sufrió deformaciones y raspaduras en la parte inferior del fuselaje y la rotura de una antena.

Ambas palas de la hélice sufrieron deformaciones significativas por el impacto contra el terreno.

Los daños de la aeronave se consideran leves.

Figura 5. Vista general de la aeronave posterior al suceso
