Exp. N° 152/14

ACCIDENTE OCURRIDO EN: Aeropuerto Internacional Córdoba “Ing. A. Taravella”

MARCA: Piper

MATRÍCULA: LV-MIY

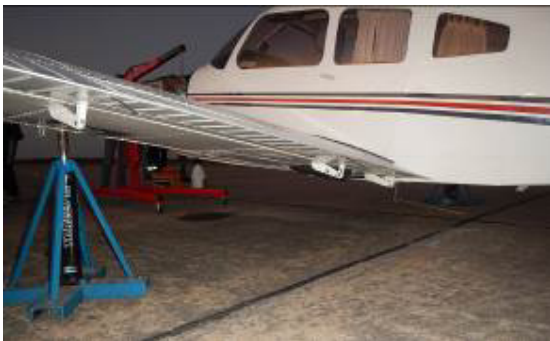
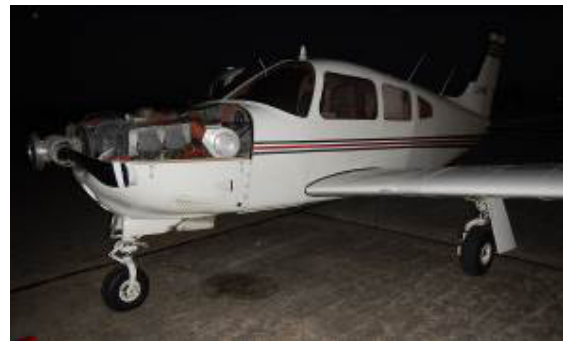
1.16.4 Se levantó la aeronave con criquets, se energizó la misma y se accionó la palanca de tren en posición abajo, extendiéndose el sistema normalmente y trabándose una vez finalizado su recorrido, encendiéndose las tres luces verdes y desactivándose la alarma audible intermitente.

1.16.5 Luego se comprobó en forma manual que las tres patas del tren estaban bien trabadas.
