INFORME DE SEGURIDAD OPERACIONAL

Matrícula: LV-MAM

CAT.: SCF-PP – Falla de motor en vuelo

AERONAVE: Piper PA-A-25-235

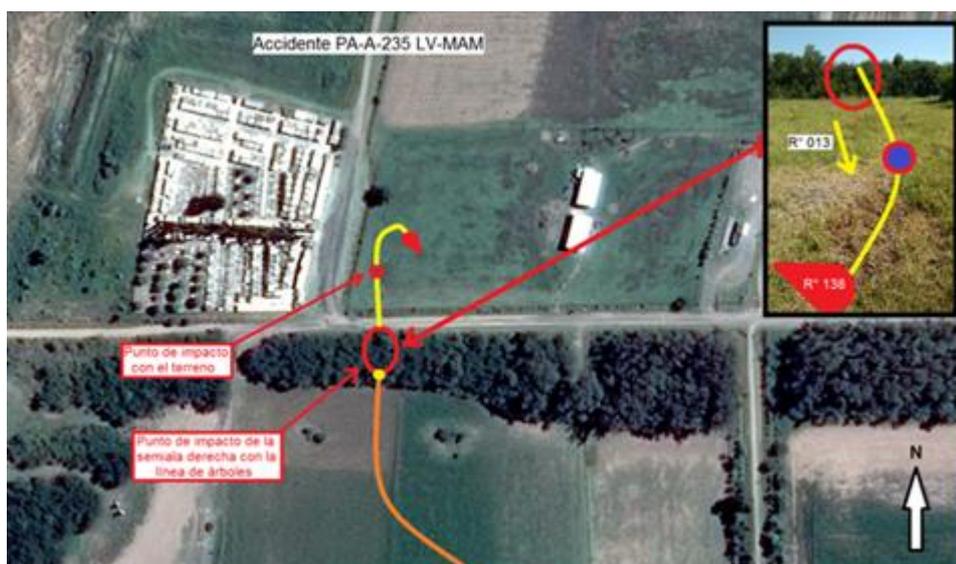
Figura N°4

La maniobra se realizó conforme a lo establecido en el Manual de Vuelo; no obstante, las características del lugar jugaron un papel preponderante.

Una cortina de árboles ubicada en la trayectoria de la final del aterrizaje de emergencia, se constituyó como un obstáculo que no pudo ser sobrepasada libremente, afectando la controlabilidad de la aeronave y su posterior impacto contra el terreno.

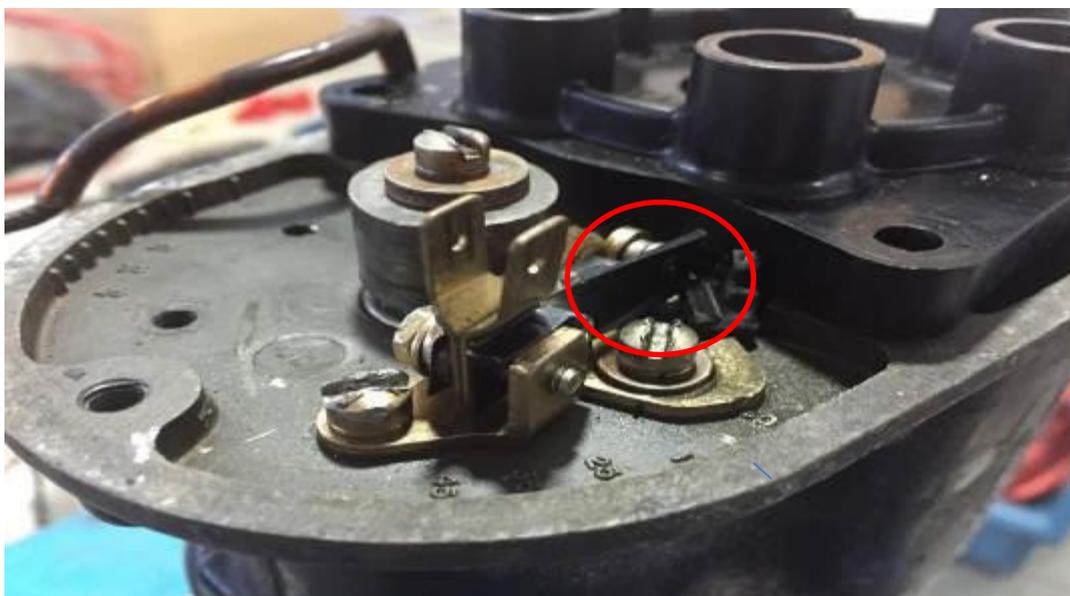
Figura N°5

En el desarmado y análisis del magneto fuera de servicio, se visualizó un atascamiento en el mecanismo de acción del platino ya que, prisionero en éste, se encontraron restos de un material aislante perteneciente al platino.

El desprendimiento de esta fracción plástica pudo haber ocurrido en la fijación o regulación del platino, al ejercer una presión mecánica superior que haya debilitado el cuerpo aislante del platino, lo que puede haber posibilitado la liberación de la partícula plástica.

Por tal cuestión, el atascamiento del mecanismo de acción del subcomponente platino fue el factor desencadenante que dejó inoperativo el magneto izquierdo y provocó la pérdida de potencia. El hecho de que sucedió en pleno despegue, con el peso aproximado al PMD, además de la inmediata decisión de evacuar el producto a rociar y la presencia de obstáculos (una cortina importante de árboles al frente) agravaron la óptima actitud de vuelo de la aeronave.

En la imagen fotográfica, en el círculo rojo del magneto desarmada se visualiza la fracción plástica que obstruyó el mecanismo del platino.

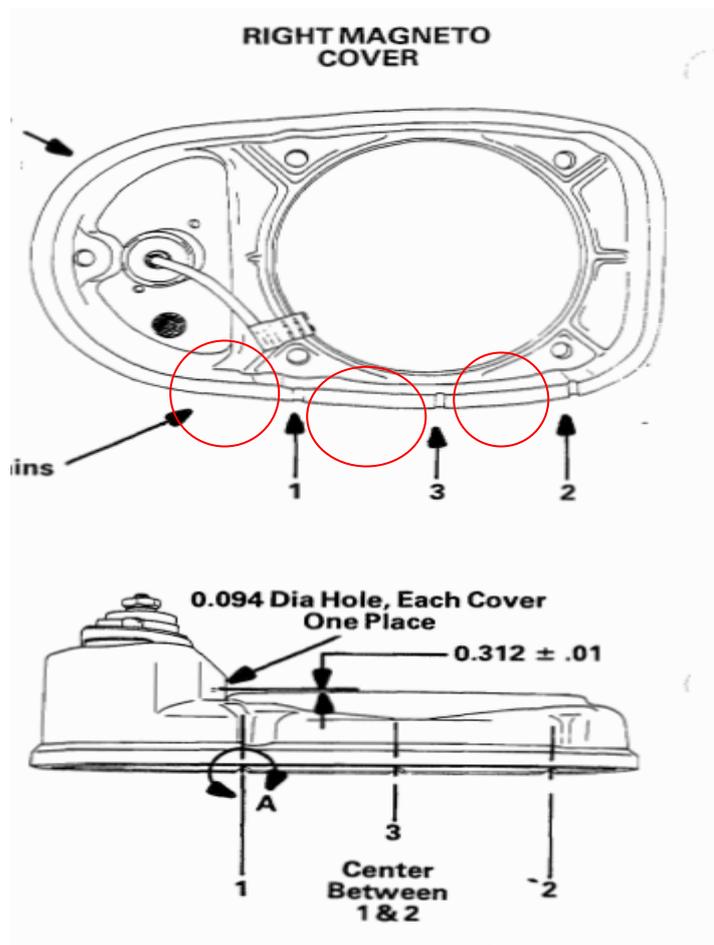
Figura N° 6

Con respecto al estado de mantenimiento del magneto izquierdo, ésta evidenciaba corrosión moderada por la escasa ventilación en el interior del componente. Esta escasa ventilación se debió al no tener los orificios de ventilación que se efectúan para tal fin y se indican en el manual de *overhaul*, *Service Support Manual*, X 42001-2, de agosto 2011.

Estos orificios se efectúan dado que normalmente los tapones de ventilación que poseen los componentes se obstruyen con elementos extraños (polvos, partículas), lo que aminoran la ventilación interna del componente y la evacuación de gases raros.

Por tal razón, se deduce que la falta de orificios en el cuerpo del componente inhibe una posible defensa tecnológica que poseen los sistemas estándares de mantenimiento, que condicionan la aeronavegabilidad del componente magneto. Tal hallazgo no es vinculante al suceso.

Los círculos de color rojo nos indican los orificios realizados indicados por el manual de overhaul.

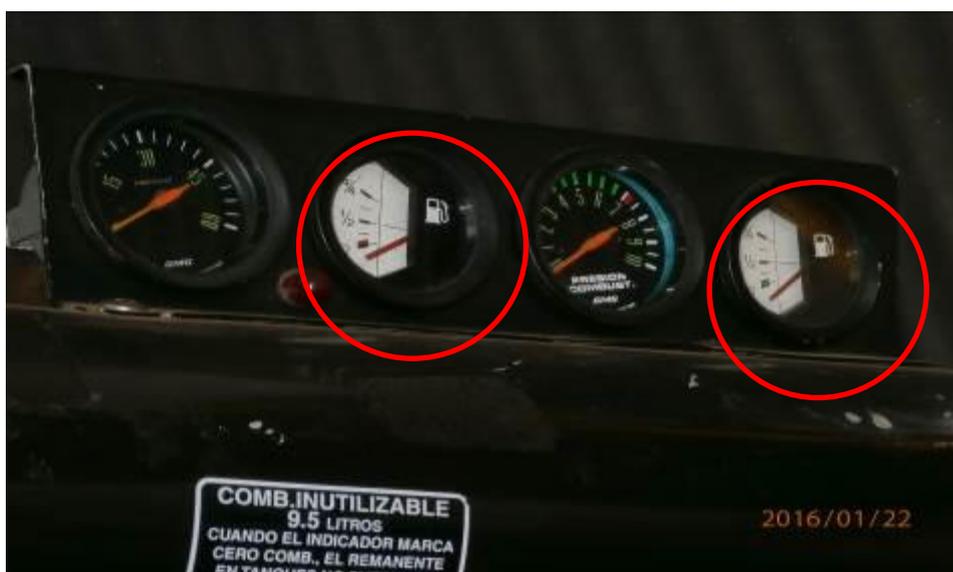
Figura N°7

En el relevamiento realizado en la cabina de vuelo, se observó el panel de instrumentos que se encontraba colocado sobre el tablero principal de la aeronave. Éste contaba de cuatro instrumentos no aeronáuticos; entre ellos, se observaron los indicadores de combustible, que son de carácter obligatorio según la normativa vigente, y condicionan directamente la validez de la certificación de la aeronavegabilidad del avión. Por eso, constituyen un elemento **NO GO** (no continuar) al momento de la realización de cualquier operación de vuelo.

Por tal razón, el uso de instrumentos no aeronáuticos, si bien no tuvo influencia en el desencadenamiento del accidente, es indicativo de deficiencias en la conservación del estado de mantenimiento de la aeronave, ya que afecta la seguridad operacional aérea.

En la imagen fotográfica, dentro de los círculos rojos, se muestran los dos instrumentos indicadores de cantidad de combustible, de uso NO aeronáutico.
