INFORME FINAL

ACCIDENTE OCURRIDO EN: Aeródromo Punta Alta, provincia de Buenos Aires.

MODELO: IS28B2

MATRÍCULA: LV-EII

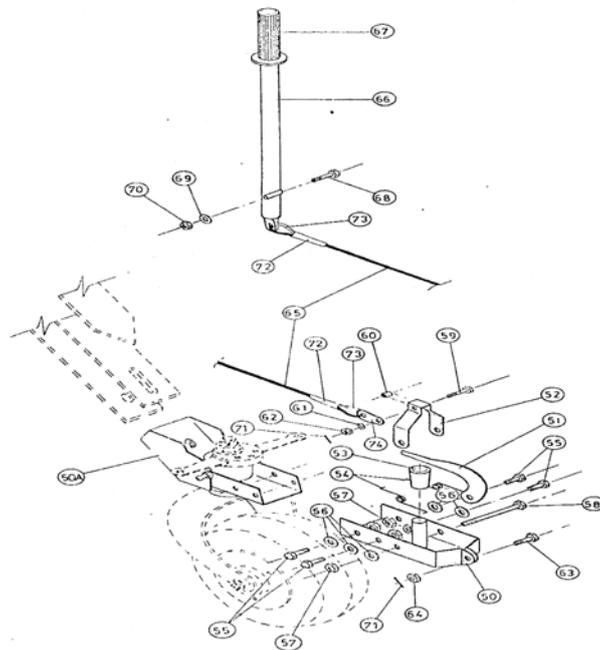
CONJUNTO GANCHO REMOLQUE
FIG N- 22

1.16.2.4 No obstante ello se observó juegos en la zona de sujeción de la horquilla de traba de la soga (desgaste por rozamiento).

1.16.2.7 También en la inspección del componente de remolque se pudo observar que faltaba un tope o tarugo de goma (IPC – FIG 22 – pieza nº 2022-53 nº Ref. – 539), que actúa como limitador de la horquilla del gancho. El alojamiento de este tope tenía aspecto de no haber sido utilizado por mucho tiempo, por lo que se deduce que el tope faltaba desde hacía algún tiempo.

2.1.2.2 En las comprobaciones realizadas respecto del funcionamiento del sistema de desenganche de la soga de remolque, en este componente se observó la falta del tope de goma y pequeños desgastes en la horquilla de traba de la soga. El piloto aseveró que el desenganche se habría producido de manera accidental en momentos que estaba percibiendo turbulencia.

2.1.2.3 El espacio en el gancho de remolque destinado al alojamiento del cubo (Tarugo de goma) que en función actúa como soporte limitador del gancho de horquilla, tenía aspecto de no haber sido utilizado por mucho tiempo por lo que se

3.1.7 Falta del tope de goma y pequeños juegos por desgastes en la horquilla de traba de la soga.

4.1.3 Instruir a los pilotos que realicen remolque, que presten especial atención al gancho de remolque en sus inspecciones diarias, para detectar posibles juegos por desgaste del mismo y que se encuentre instalados todos los componentes que hacen al mismo.

Considerar lo actuado por el taller que extendió el formulario 337 vigente respecto de la condición del gancho de remolque teniendo en cuenta la ADVERTENCIA 131/DAG a los efectos que se incluya adecuadamente la inspección del citado elemento.
