Junta de Investigación de  
Accidentes de Aviación Civil

# Informe Final

**MATRÍCULA: LV-NUD**

Lugar: Aeródromo Villa Dolores – provincia  
de Córdoba

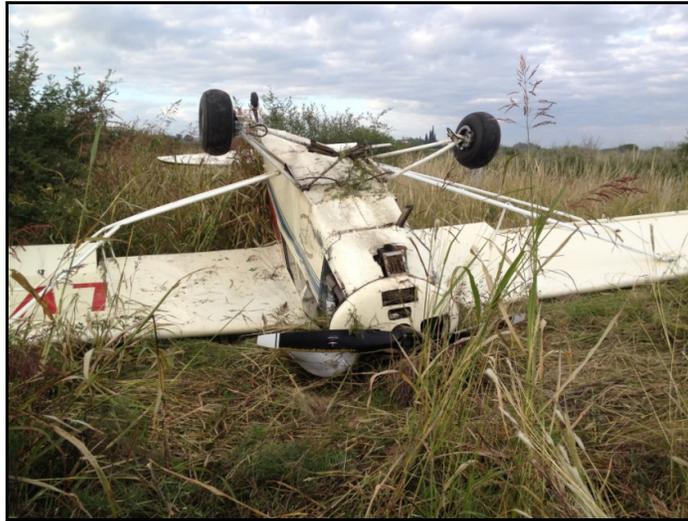
El ala derecha presentó daños en el borde de ataque en la sección del extremo del plano, y el entelado del extradós también presentó daños. El ala izquierda quedó con una leve deformación en la raíz del plano. Ambos montantes quedaron doblados treinta grados en dos puntos y en forma de "S". El entelado en extradós e intradós resultó deteriorado, y la puntera de plano con abolladuras. El estabilizador vertical

presentó daños en la parte superior. La cabina se deformó en la estructura de la jaula y el parabrisas resultó roto. El brazo de amortiguación con *sandows* en la pata derecha del tren de aterrizaje resultó quebrado.

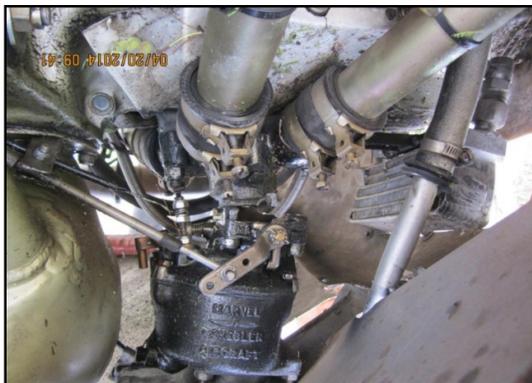
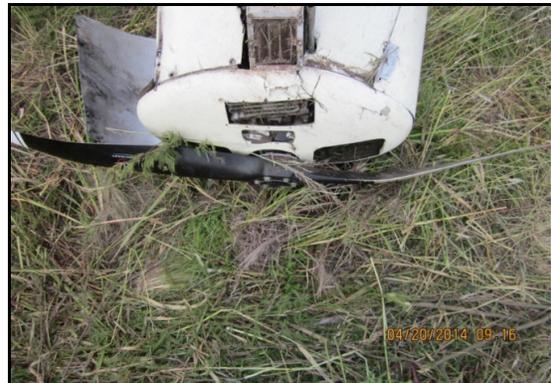
El soporte del múltiple de admisión se quebró, el filtro de aire estaba deteriorado y el capot del motor resultó con deformaciones.

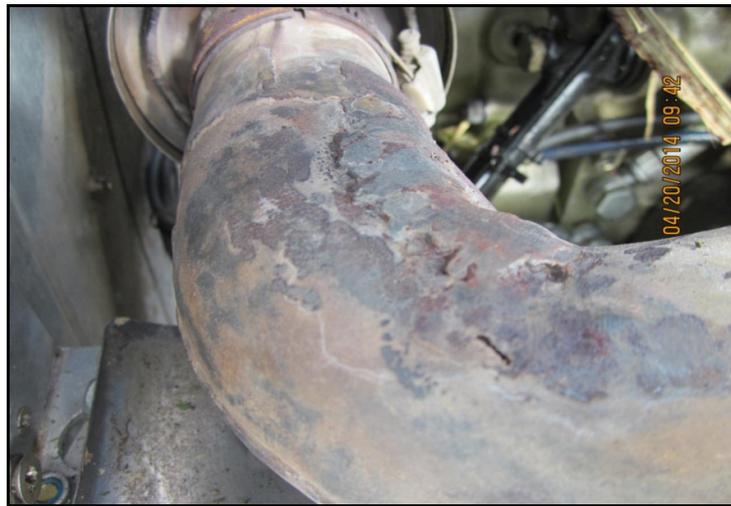
Estado avanzado de corrosión y grietas visibles en el múltiple de escape.

Tal es el caso de la aeronave accidentada, en la cual prácticas sub-estándar de mantenimiento llevaron a la presencia de corrosión y generaron la fractura del brazo amortiguador de un tren principal durante la maniobra de aterrizaje. La investigación encontró asimismo, elementos extraños en la estructura de cada pata del tren de aterrizaje, así como un estado avanzado de corrosión y grietas visibles en el múltiple de escape del motor.

- *Efectuar una auditoría de sus respectivos sistemas de gestión de calidad, a efectos de asegurar que tanto los procedimientos de mantenimiento como los procedimientos administrativos en apoyo a los mismos están alineados y cumplen con las pautas normativas vigentes. En este sentido se enfatiza la importancia de la circular de asesoramiento (AC) 43.13 2b como material de consulta para las buenas prácticas de mantenimiento.*
