# JIAAC | INVESTIGACIÓN PARA LA SEGURIDAD AÉREA

## INFORME PROVISIONAL

*Matrícula: LV-ZHM*

**AERONAVE:** Cessna 152

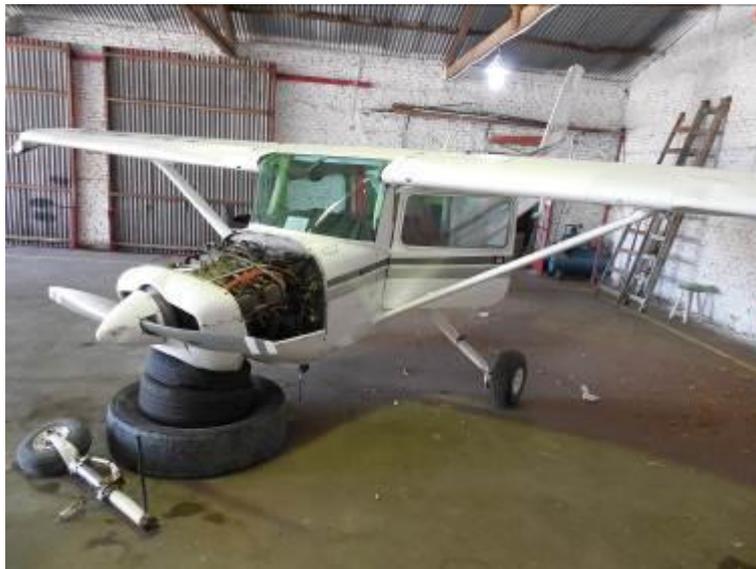
**1.3.1 Célula:** daños de importancia.

**1.3.2 Motor:** daños de importancia por detención brusca al tocar la hélice con el terreno.

**1.3.3 Hélice:** daños leves.

Figura 1. Aeronave accidentada

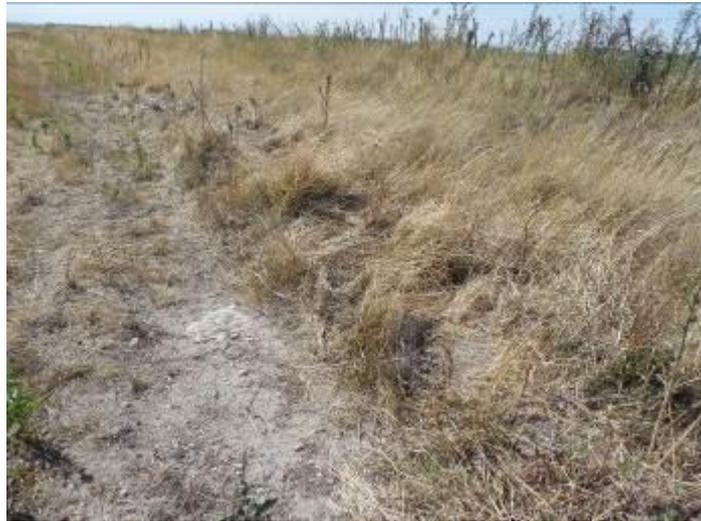
El suceso ocurrió en un camino rural de tierra compacta en un campo lindero al aeródromo de Gonzales Chaves. El camino presentaba en sus márgenes, un terreno ondulado (cuneta) con pastizales, donde la aeronave finalizó capotada.

Figura 4. Margen derecho del camino rural

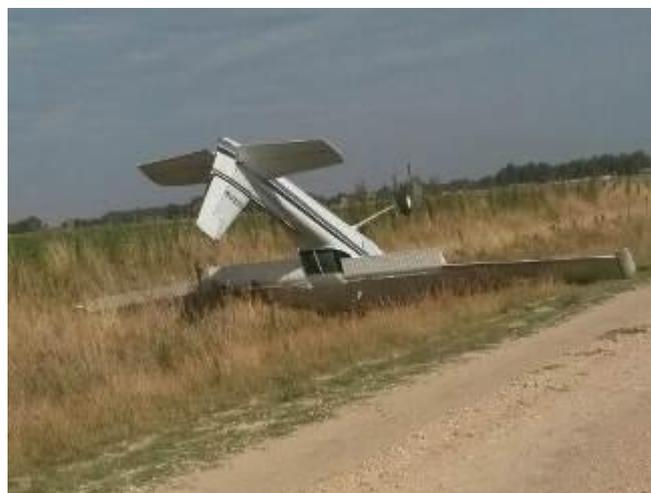
Al realizar un aterrizaje de emergencia en un camino rural lindero al aeroclub con viento de cola, posterior a la toma de contacto con el terreno, el piloto perdió el control de la aeronave, desviándose hacia la derecha, cayendo en una cuneta, que se extiende al costado del camino, rompiendo el conjunto del tren de nariz y capotando.

El piloto resultó ileso y evacuó la aeronave por sus propios medios. La aeronave sufrió daños de importancia al resultar afectadas las alas con deformaciones en los planos, la hélice y el motor al tomar contacto con el terreno, sin dispersión de restos.

Figura 5. Vista de la aeronave en el lugar del accidente

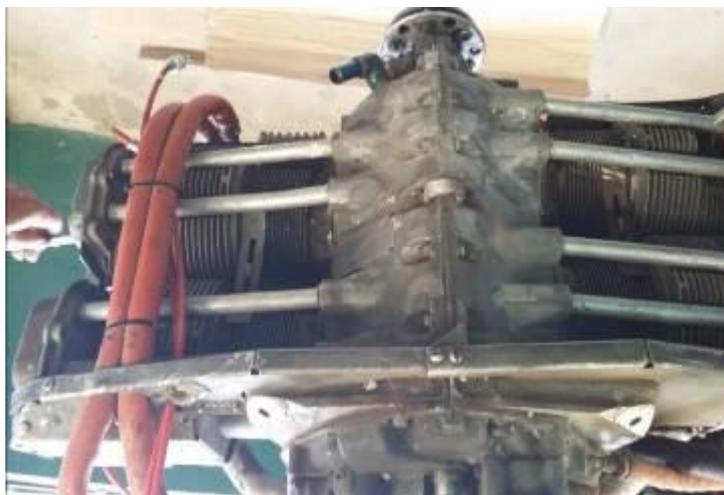
Figura 6. Vista del estado del motor, sucio con su pintura descascarada

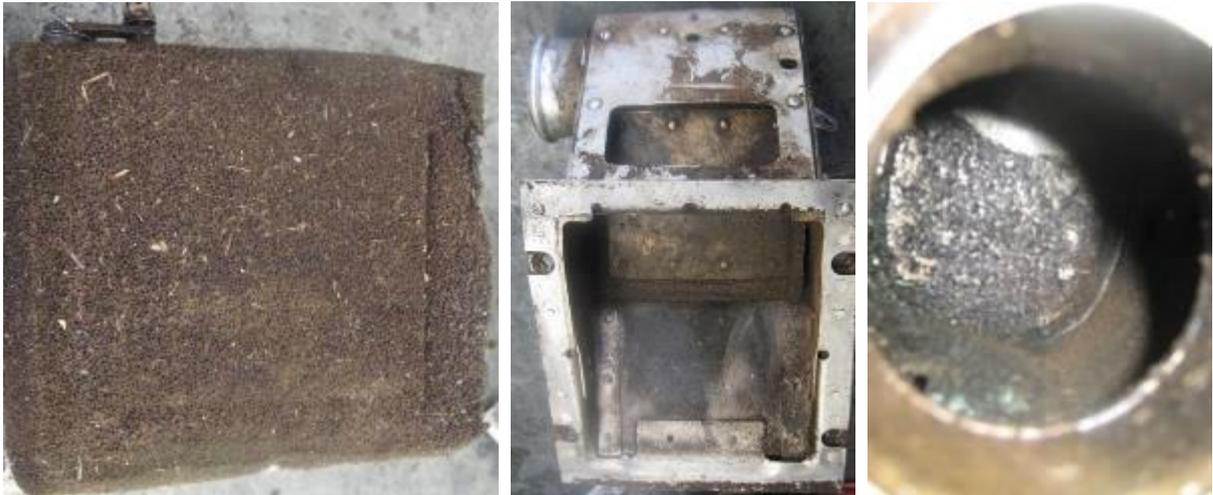
Se inspeccionó el filtro de aire y el alojamiento, encontrándose los mismos sucios con tierra, aceite y otros elementos extraños que pueden obstruir el paso de aire hacia el carburador.

Figura 7. Vista de las condiciones del filtro de aire y toma de aire del carburador al momento del accidente

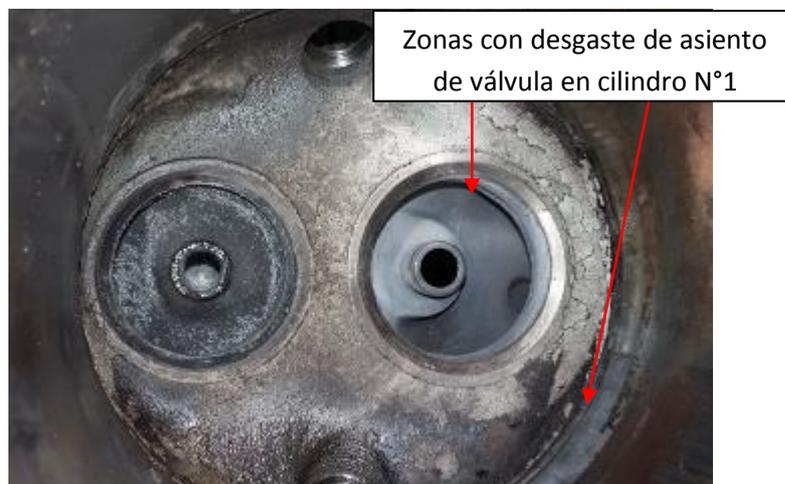
CILINDRO Nº 1	80 PSI	–	40 PSI
CILINDRO Nº 2	80 PSI	–	78 PSI
CILINDRO Nº 3	80 PSI	–	60 PSI
CILINDRO Nº 4	80 PSI	–	78 PSI

A raíz de los bajos valores observados en los cilindros 1 y 3, se procedió al desarme de ambos cilindros, con el objetivo de determinar la causa de la pérdida de compresión.

En el cilindro Nº 1 se observó que el asiento de válvula de admisión estaba gastado, afectando aproximadamente un 40 % del diámetro.

Figura 8. Vista de asientos de válvulas de cilindro Nº 1

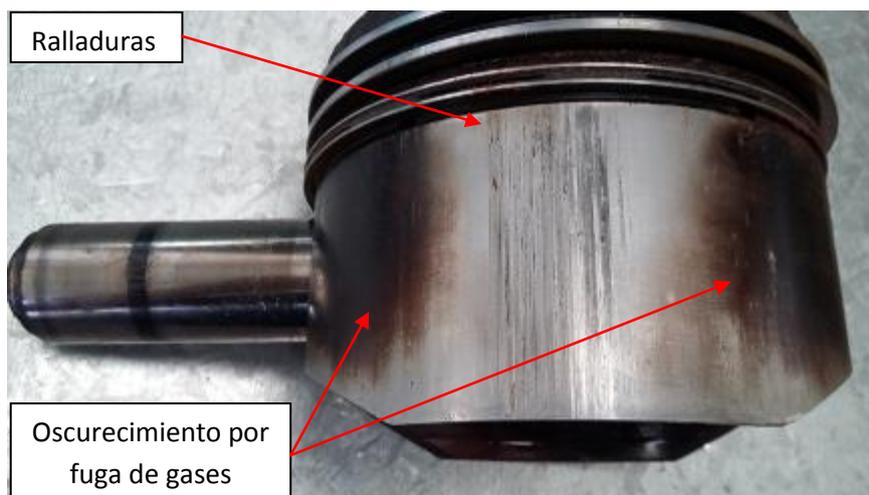
En el cilindro N° 3, la pérdida de presión era causada por una fuga de compresión a través de los aros de pistón, observándose en la pollera del pistón oscurecimiento, por formación de lacas residuales y ralladuras por efecto de las fugas de gases a través de los aros desde la cámara de combustión. Estas condiciones anómalas, ocasionaban un deficiente cierre afectando la estanqueidad de los cilindros.

Figura 9. Estado del pistón nº 3
