Junta de Investigación de  
Accidentes de Aviación Civil

# Informe Final

**MATRÍCULA: LV-CPZ**

Fecha: 18/04/2014

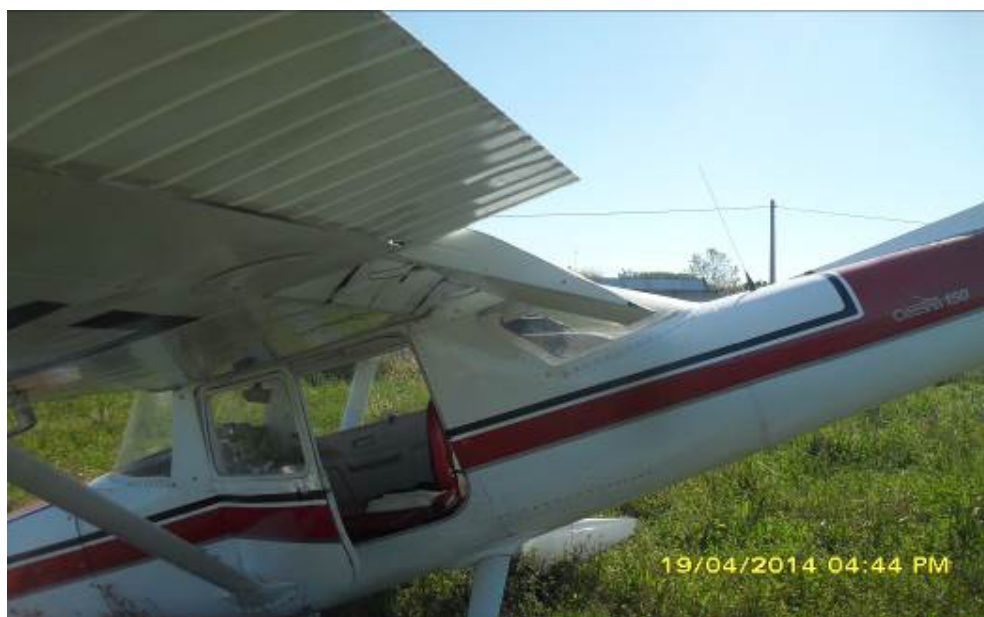
Soporte del tren de aterrizaje de nariz con daños de importancia, el amortiguador se desprendió de su anclaje en la parte inferior, con deformaciones y roturas en el reticulado. Los componentes específicos del tren parte superior denota una marcada

flexión y fracturación de sus soportes, cobertor de rueda con fracturación y faltante de material. Se detectó una pronunciada deformación en la pata de tren principal de aterrizaje derecho con rotura del cobertor de la rueda. Roturas en la puntera del plano derecho con faltante de material producto del impacto con un poste de alambrado. Parte delantera del fuselaje, carenado de toma de aire con fracturación y faltante de material, capots en su parte superior manifiestan abolladuras y deformaciones.

Daños de importancia, con deformación plástica de una pala hacia atrás (40° aprox.) y abolladuras del cono de hélice.

El daño en una de sus palas de hélice, dobladas sobre su eje longitudinal hacia atrás y sin daños aparente en la otra pala, confirman que el motor al momento del impacto se encontraba con bajas revoluciones.
