JIAAC | INVESTIGACIÓN PARA LA SEGURIDAD AÉREA

INFORME PROVISIONAL

Matrícula: LV-CJN

CAT: ARC - Contacto anormal con la pista

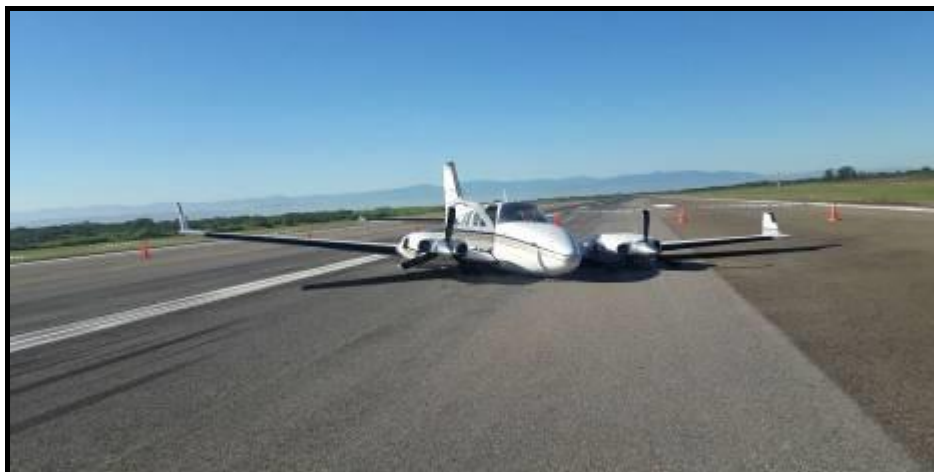
Figura 1. Imagen de la aeronave en su posición final

Luego del primer contacto la aeronave recorrió una distancia de 260 metros y se detuvo a la izquierda del eje de pista, sufriendo daños de importancia. Los dos ocupantes resultaron ilesos. El suceso ocurrió de día, en condiciones de buena visibilidad y viento calmo.

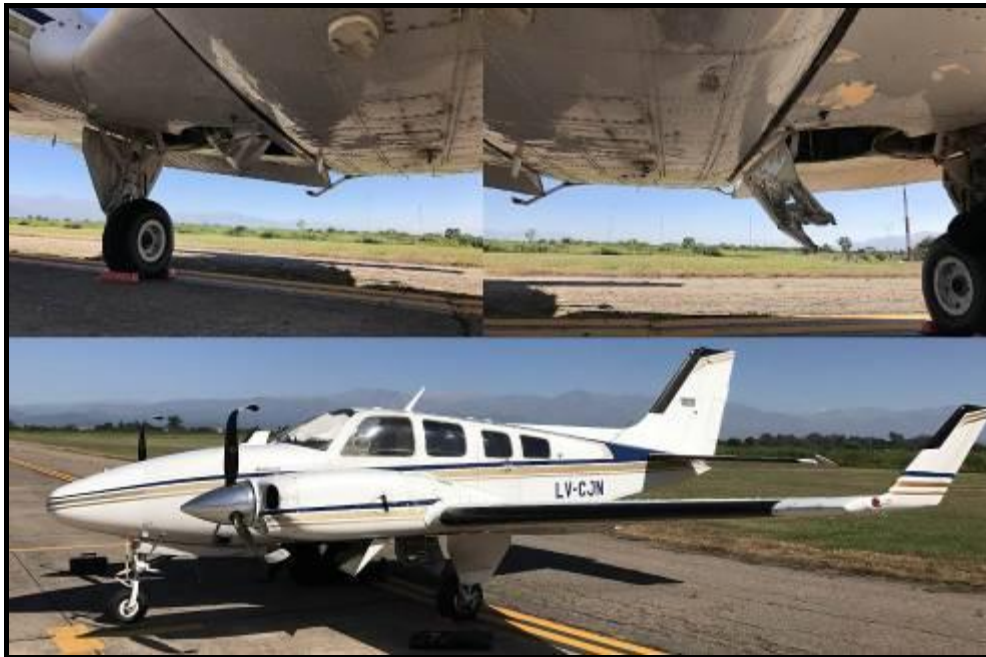
1.3.1 Célula: Las tapas internas del tren de aterrizaje principal, las antenas y la luz anticolidión inferior se destruyeron debido al contacto con la superficie de asfalto de la pista. Las tapas del tren de nariz, la estructura ventral de la aeronave y el flap del lado izquierdo sufrieron daños leves.

1.3.2 Motores: Sufrieron daños de importancia por el contacto de la hélice con la pista.

1.3.3 Hélices: Se destruyeron debido al contacto con la pista.

Figura 2. Imagen de los daños de la aeronave

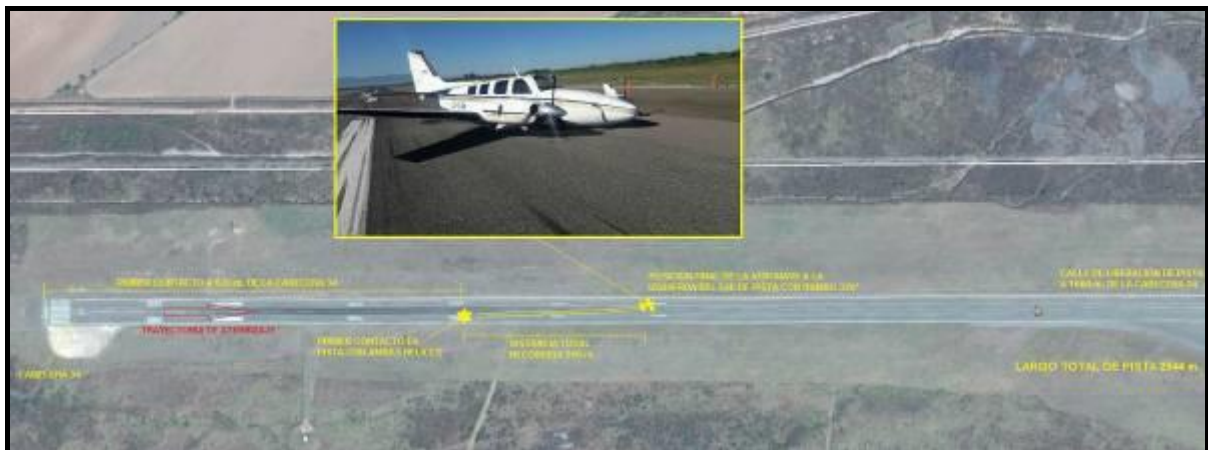
La aeronave tomó contacto con la pista 34 a 620 metros de dicha cabecera, a la derecha del eje, y recorrió una distancia de 260 metros. El primer contacto se produjo con las hélices, luego con el tren de aterrizaje que se encontraba parcialmente desplegado y por último con el fuselaje ventral.

La aeronave se detuvo a la izquierda del eje de pista con rumbo 320° aproximadamente. No hubo dispersión de restos.

Figura 5. Descripción del impacto y distancias recorridas

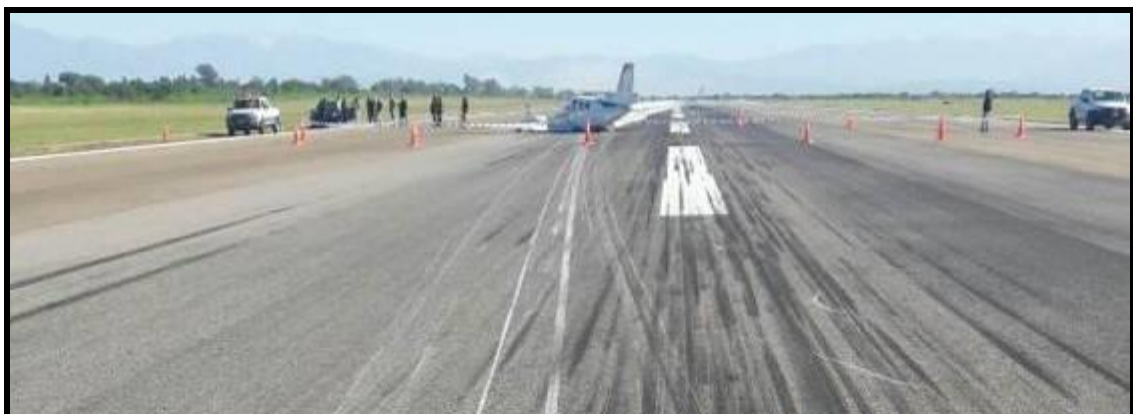
Figura 6. Imagen de la aeronave accidentada y marcas dejadas sobre la pista

Se recorrió la pista y se encontraron marcas de hélices, fuselaje, puntera de semiplano izquierdo y tren de aterrizaje lado derecho. Se registraron las mediciones de las marcas dejadas con el propósito de reconstruir la dinámica del suceso. La distancia total medida de las marcas dejadas por la aeronave fue de 260 metros. Asimismo, el inicio de tales marcas daría cuenta de un contacto con ambas hélices y con el tren de aterrizaje plegado a 620 metros de la cabecera 34.

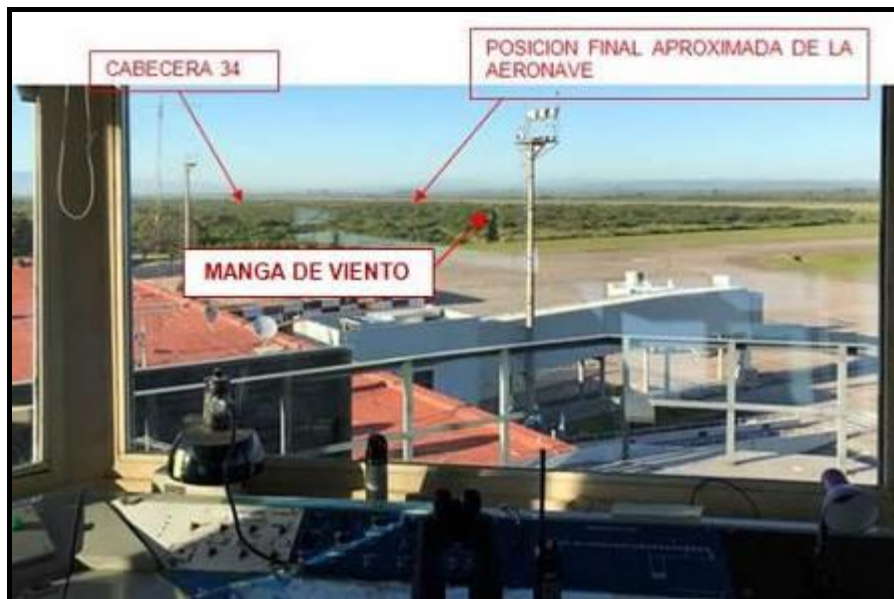
En la torre de control se verificó que había maleza y árboles que, pese a encontrarse fuera del margen de seguridad de la pista 34, obstaculizaban la visión de los controladores para la operación de las aeronaves de pequeño porte.

Figura 7. Visión de la cabecera 34 desde la torre de control

El jefe del aeropuerto manifestó que conocía la situación de visibilidad desde la torre de control, por lo que había remitido una carta de convocatoria enviada al Comité de Seguridad Operacional el 14 de marzo de 2017, en la cual se solicitaba a Aeropuertos Argentina 2000 el corte de los árboles en el sector comprendido entre la manga de viento y la cabecera 34. Aeropuertos Argentina 2000 informó que se estaban realizando las tareas requeridas en coordinación con la torre de control. Al momento del suceso solo habían sido cortados los árboles en el sector de la manga de viento. La visibilidad de la pista desde la torre de control no había mejorado.

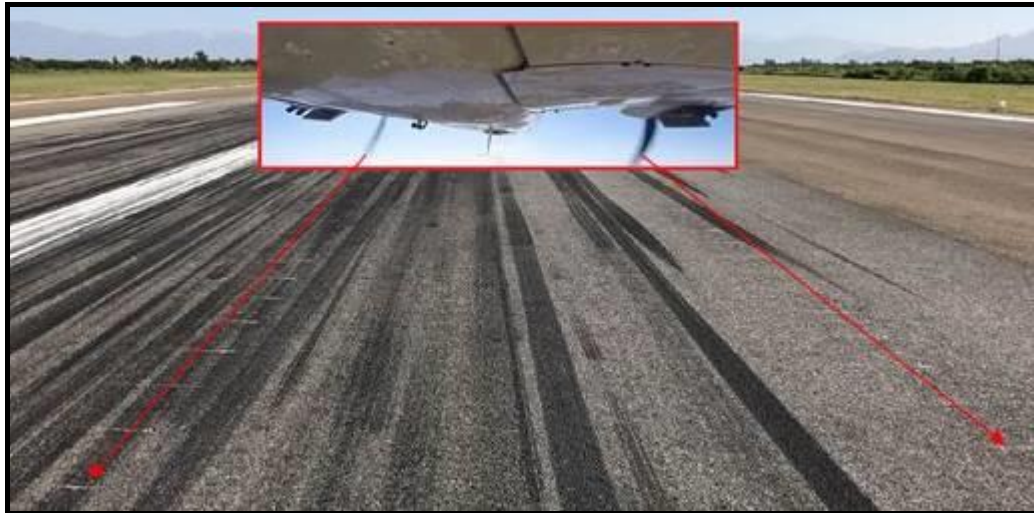
Figura 10. Inicio de las marcas a 620 metros de cabecera 34

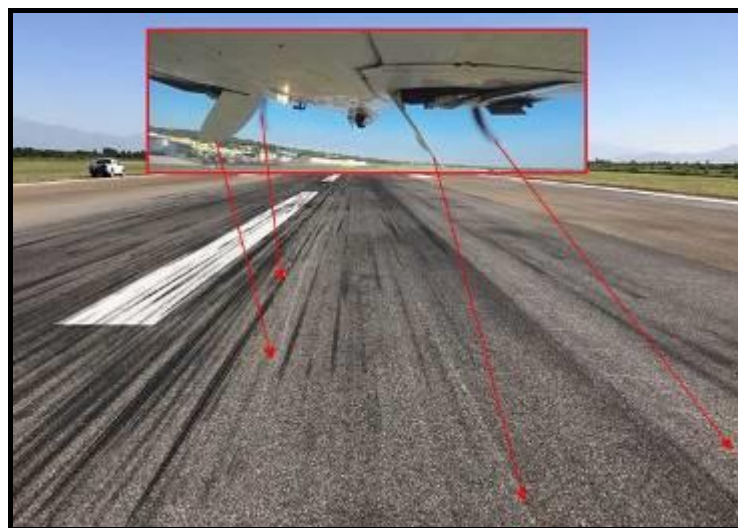
A los 100 metros del lugar del primer contacto se observaron marcas correspondientes a las tapas internas del tren de aterrizaje principal. Estas coincidían con el primer ciclo de extensión del tren, que consistía en la apertura de las tapas internas para el posterior descenso del mismo y, junto con él, la apertura de las tapas externas.

Figura 11. Marcas dejadas por las tapas internas de tren principal aproximadamente a 100 metros del primer contacto

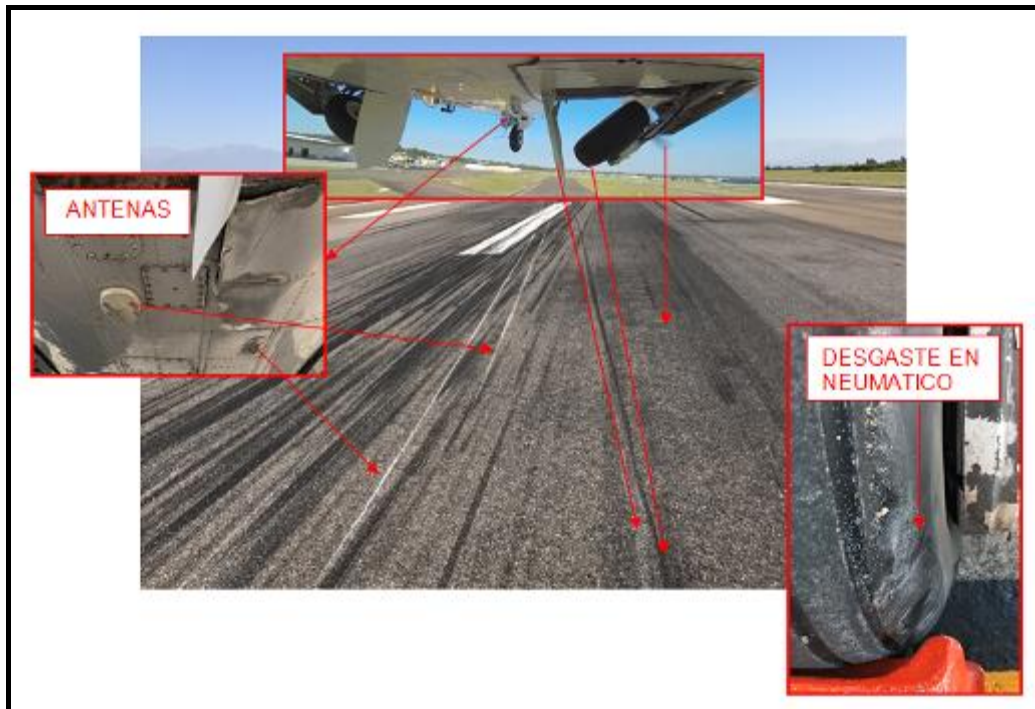
A los 110 metros se hallaron marcas de la puntera del lado izquierdo y a esta misma distancia ya no había marcas de la hélice derecha. Esto indica que la aeronave se encontraba con alabeo hacia la izquierda. A los 133 metros, el tren de aterrizaje derecho tomó contacto con el neumático en la pista y llegó aproximadamente a la mitad de su recorrido. A los 204 metros regresó a la posición plegado y contactó con el conjunto de freno.

Figura 12. Marcas dejadas por el neumático derecho y las antenas inferiores aproximadamente a 133 metros del primer contacto

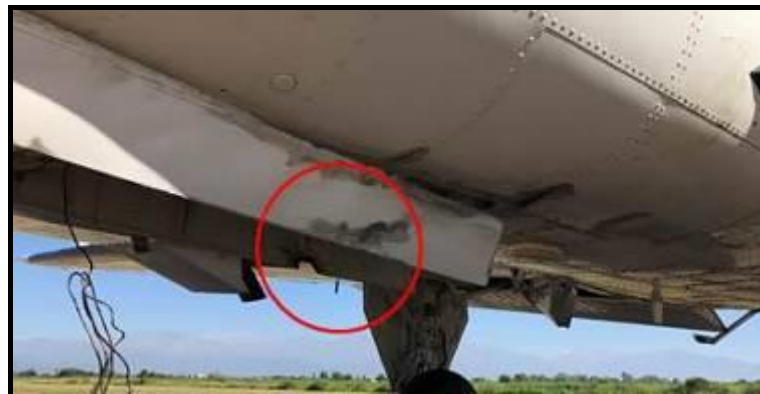
El tren de aterrizaje de nariz no abrió las tapas y ejerció presión sobre ellas. Esto produjo el contacto con la pista. Por esta razón se observó un desgaste mayor de las tapas en el lugar donde debería haber descendido la rueda de nariz.

Figura 13. Daños en las tapas del tren de nariz
