INFORME PROVISIONAL

Matrícula: LV-X608

CAT.: SCF-PP – Fallo o malfuncionamiento de sistema/componente del grupo motor

AERONAVE: Cicaré CH-8

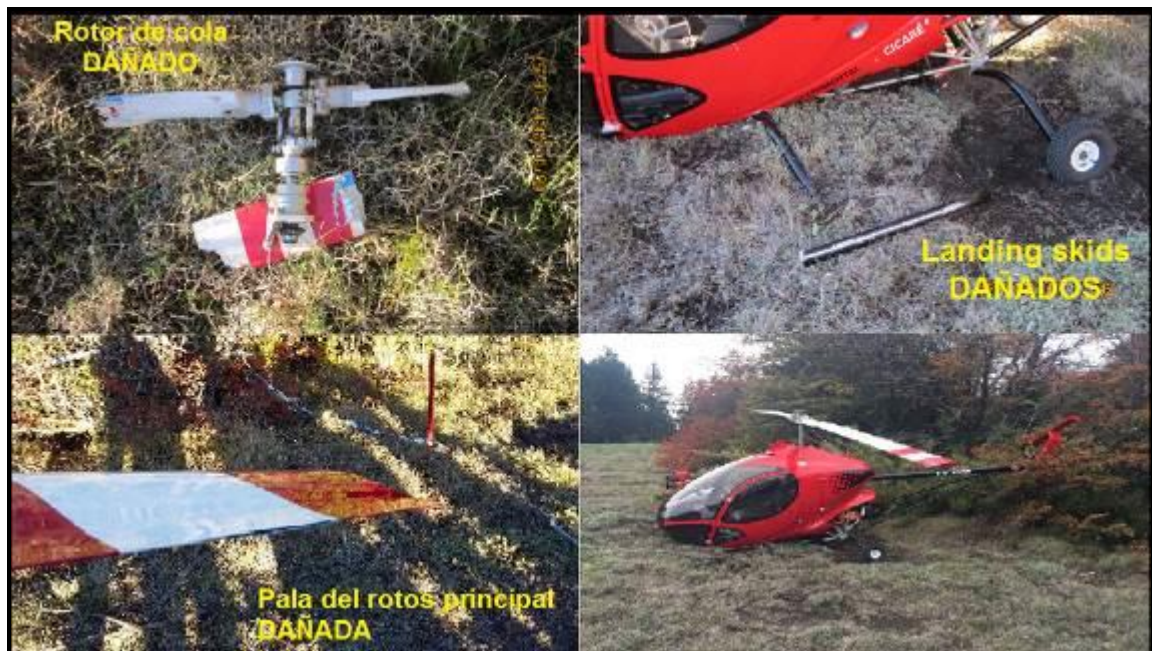
1.3.1 Célula: daños de importancia.

1.3.2 Motor: daños de importancia.

1.3.3 Rotor principal: daños leves.

1.3.4 Rotor de cola: destruido.

Figura 1. Vista de diferentes partes dañadas del helicóptero

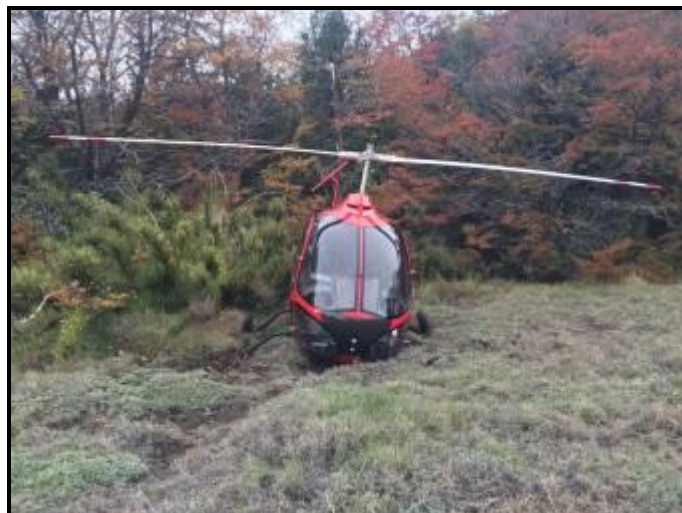
Debido a la baja altura que tenía al momento de producirse la falla del motor, el piloto no alcanzó a completar la maniobra de autorotación. Esto hizo que el helicóptero posara bruscamente sobre los *skids* y el rotor de cola impactara con unos arbustos de baja altura.

Figura 4. Posición final del helicóptero

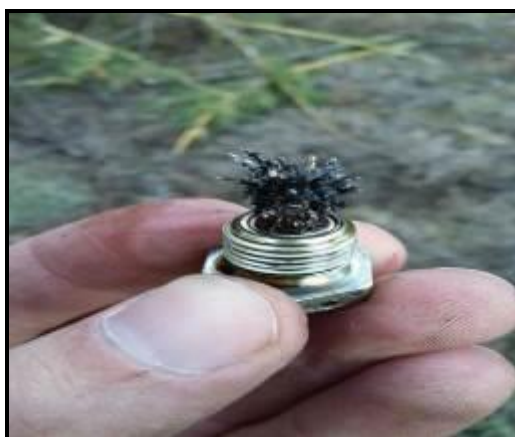
Se retiró el tapón magnético perteneciente al sistema de lubricación del motor y se observó una excesiva cantidad de partículas ferromagnéticas.

Figura 5. Tapón magnético

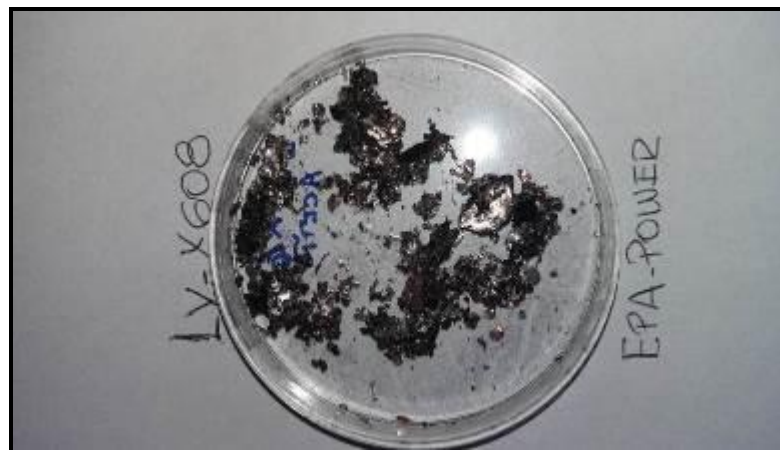
Se obtuvieron muestras del aceite que fueron enviadas al Laboratorio Ensayos de Materiales de la Fuerza Aérea Argentina. En las mismas se detectaron partículas ferromagnéticas de carbón y, en menor cantidad, partículas de cobre y aluminio.

Figura 6. Muestras de partículas

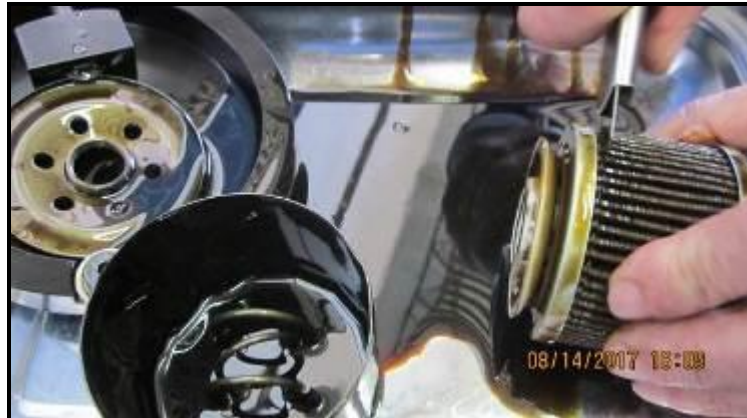
El cojinete del eje de la caja reductora estaba dañado debido a una rotación no lubricada. La caja reductora está diseñada de tal manera que siempre tenga aceite suficiente para al menos la lubricación del motor en el momento de la puesta en marcha. Durante la extracción del filtro de aceite del motor, este se halló completamente seco con partículas que aparentemente eran del cojinete del cigüeñal.

Figura 7. Filtro de aceite

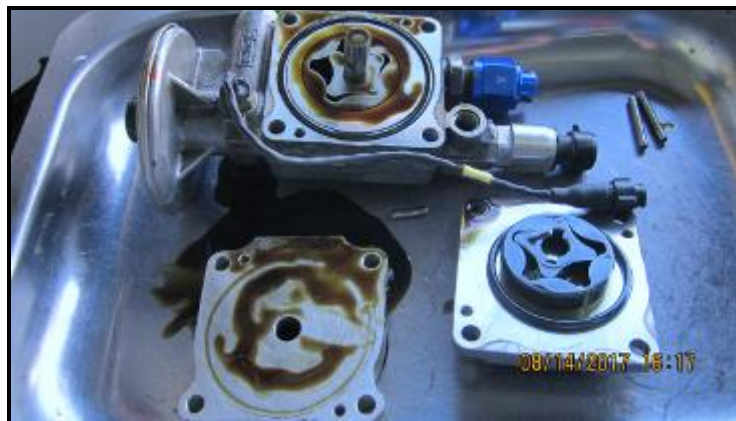
Al desarmar la bomba de aceite se encontró escasa cantidad de aceite en su interior.

Figura 8. Bomba de aceite

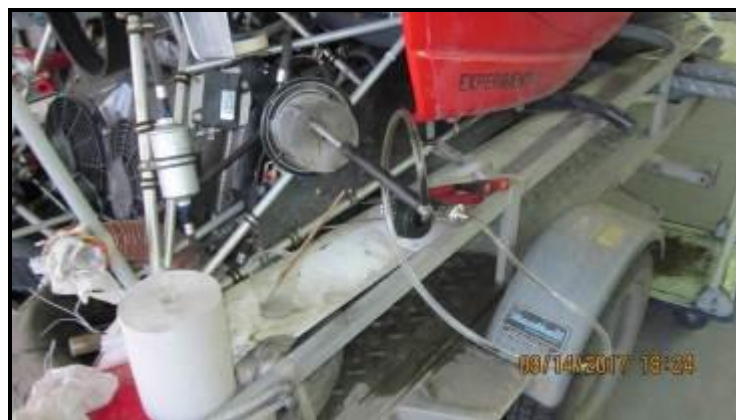
Se realizó una prueba en los modos de presión y vacío de la línea del circuito de lubricación –que incluye componentes tales como el depósito de aceite, el radiador de aceite, el intercambiador de calor y las tuberías– manteniendo valores normales según lo expresado en la guía de trabajo.

Figura 9. Vista de la prueba de presión y vacío

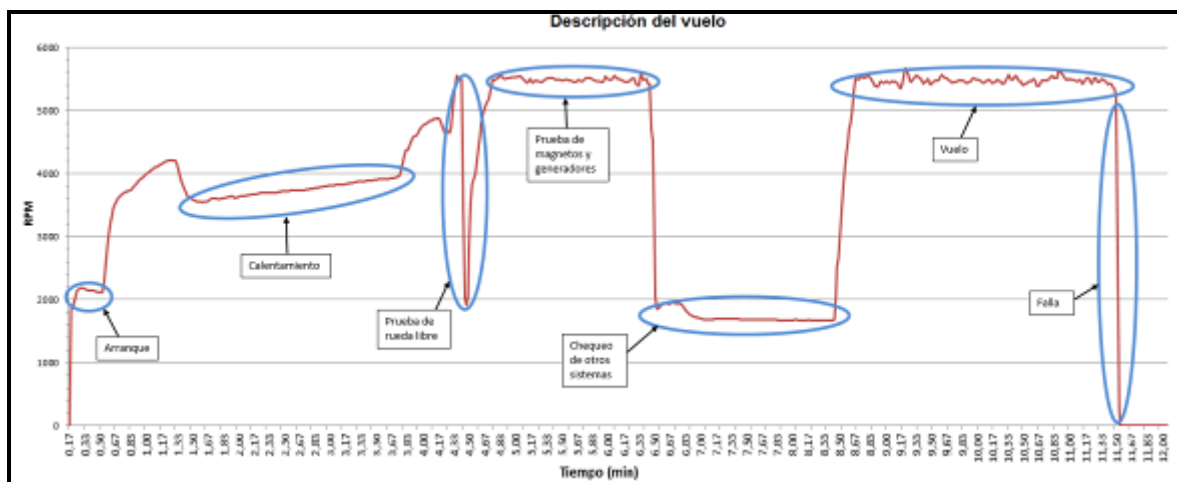
De la extracción de los registros de parámetros de funcionamiento del motor de la computadora Mini-Eis, se destacan los datos de los minutos antes del suceso, los valores de presión y temperatura aceite que estaban por fuera de los límites establecidos por el fabricante.

Figura 10. Datos de los minutos antes del suceso

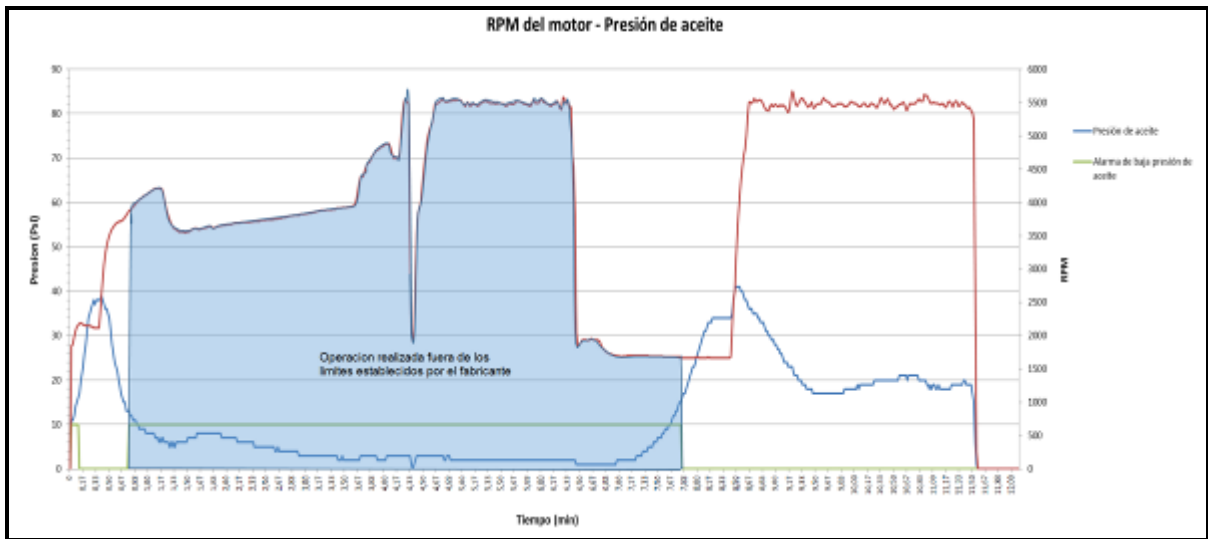
En el gráfico siguiente, realizado con los datos obtenidos de la computadora Mini-Eis, se observa que el helicóptero fue operado con baja presión de aceite y la alarma de baja presión de aceite encendida desde el minuto 0,75 hasta el minuto 7,83. El resto del tiempo se operó casi en su totalidad por debajo del rango normal de operación (29 – 72 psi), indicado en la figura 15.

Figura 11. Datos de revoluciones por minuto (rpm) y presión de aceite

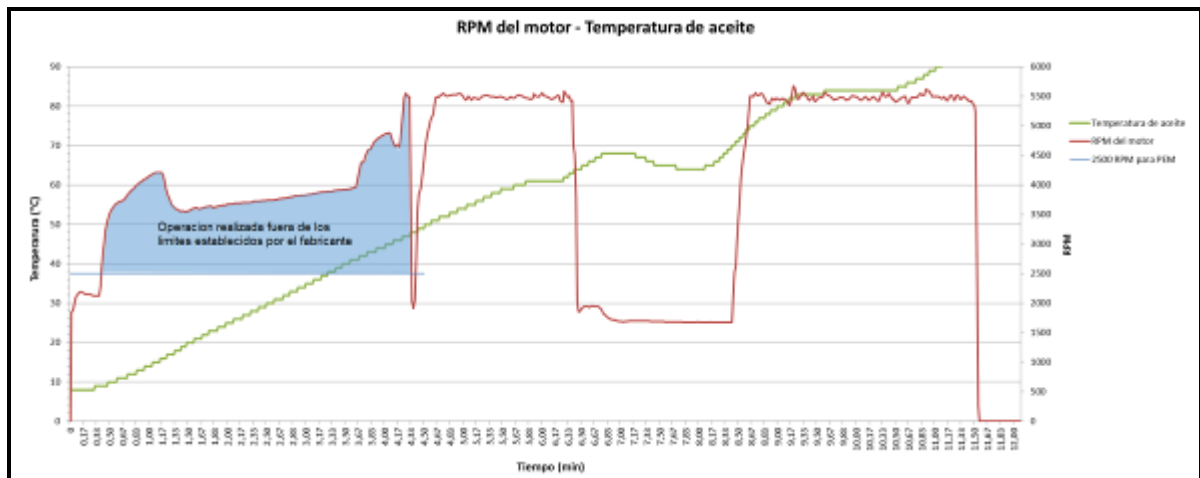
En el gráfico siguiente, realizado con los datos obtenidos de la computadora Mini-Eis, se observa que el helicóptero fue operado durante el inicio del arranque con valores superiores de rpm para los valores de temperatura de aceite de motor indicado en el *Manual de operaciones de EPA Power*.

Figura 13. Datos de rpm y temperatura de aceite
