Junta de Investigación de
Accidentes de Aviación Civil

Informe Final

MATRÍCULAS: LV-BOI / LV-FWS

Lugar: Aeroparque "Jorge Newbery" -
Ciudad Autónoma de Buenos Aires

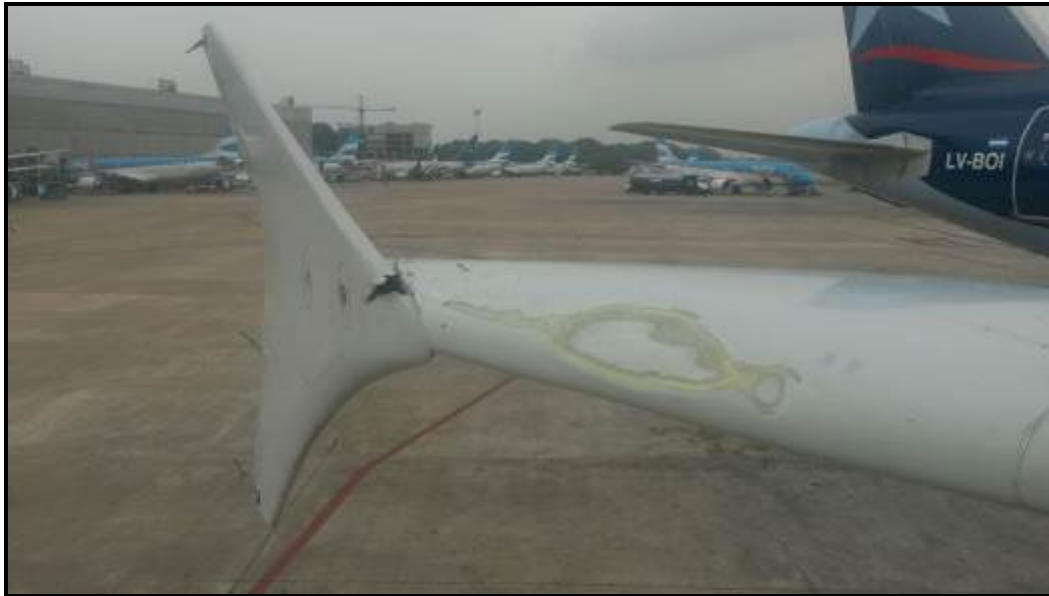
Daños leves en la puntera del plano derecho.

Fig. 1: Daño en Wing Let LV-BOI

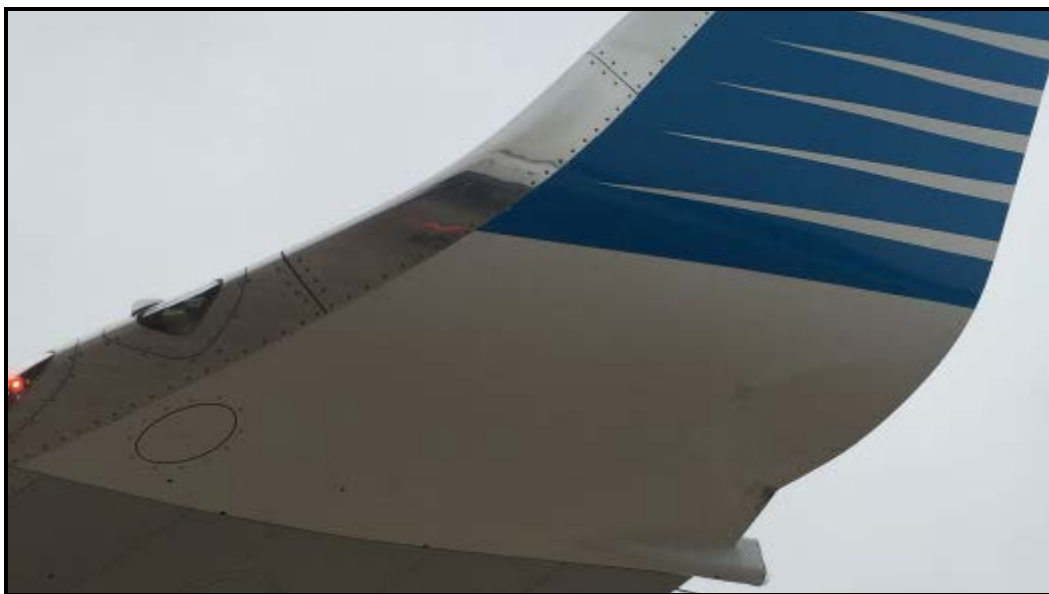
Daños leves en la puntera del plano izquierdo.

Fig.2: Daño en el Wing Let LV-FWS

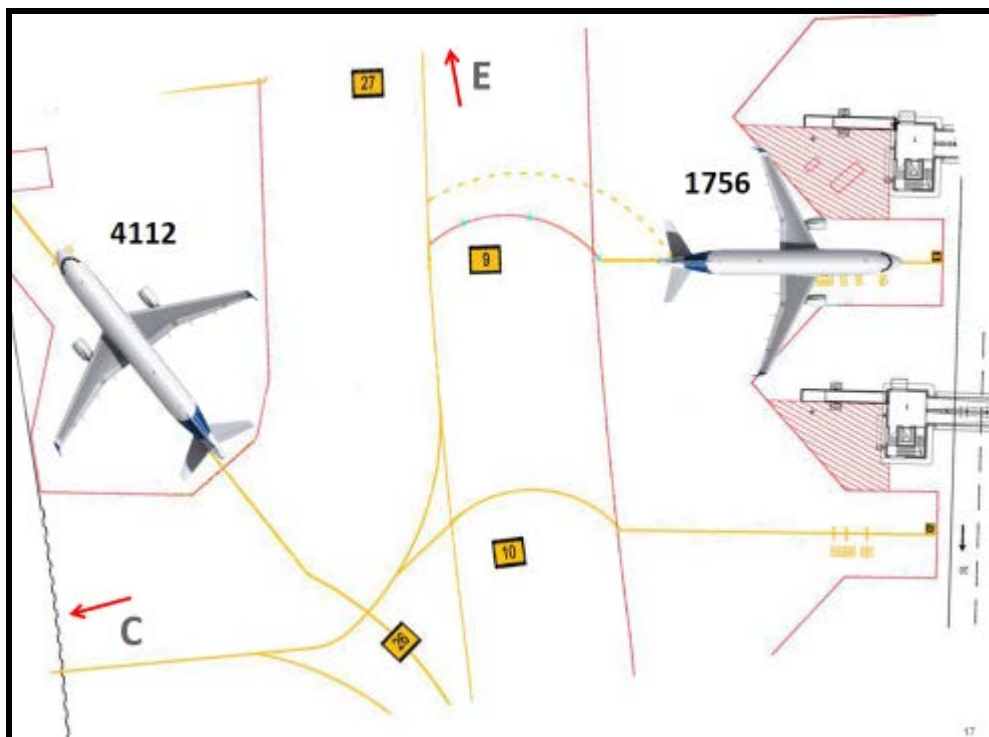
Fig.3: Esquema de posiciones de estacionamiento de Plataforma y Ubicación de las aeronaves.

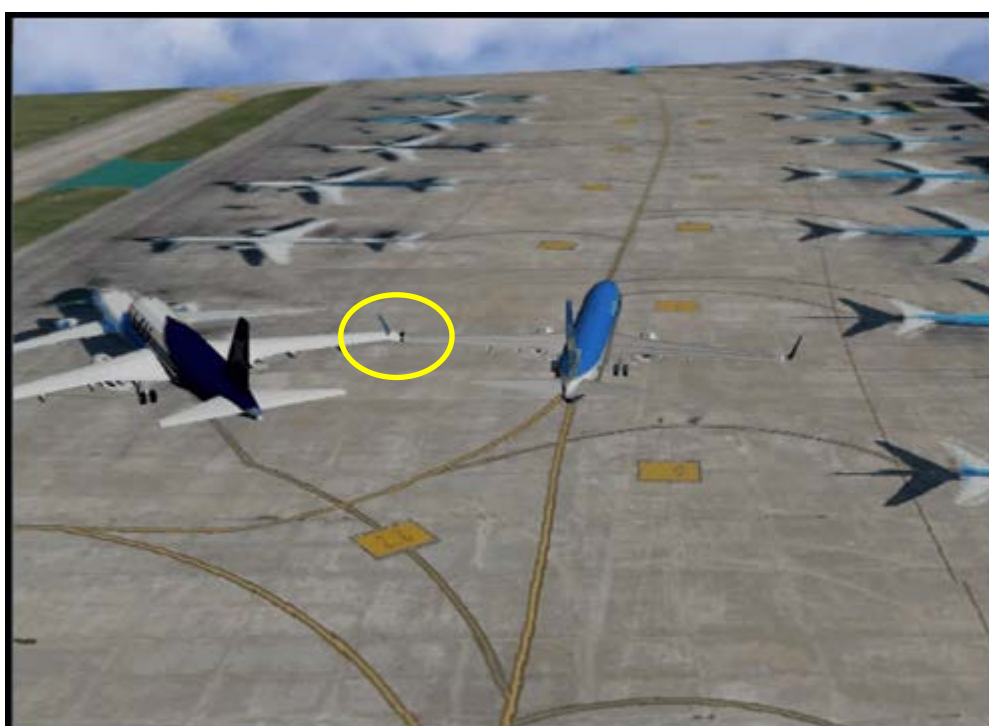
Fig. 4: Imagen virtual de la posición final de aeronaves luego de la colisión.

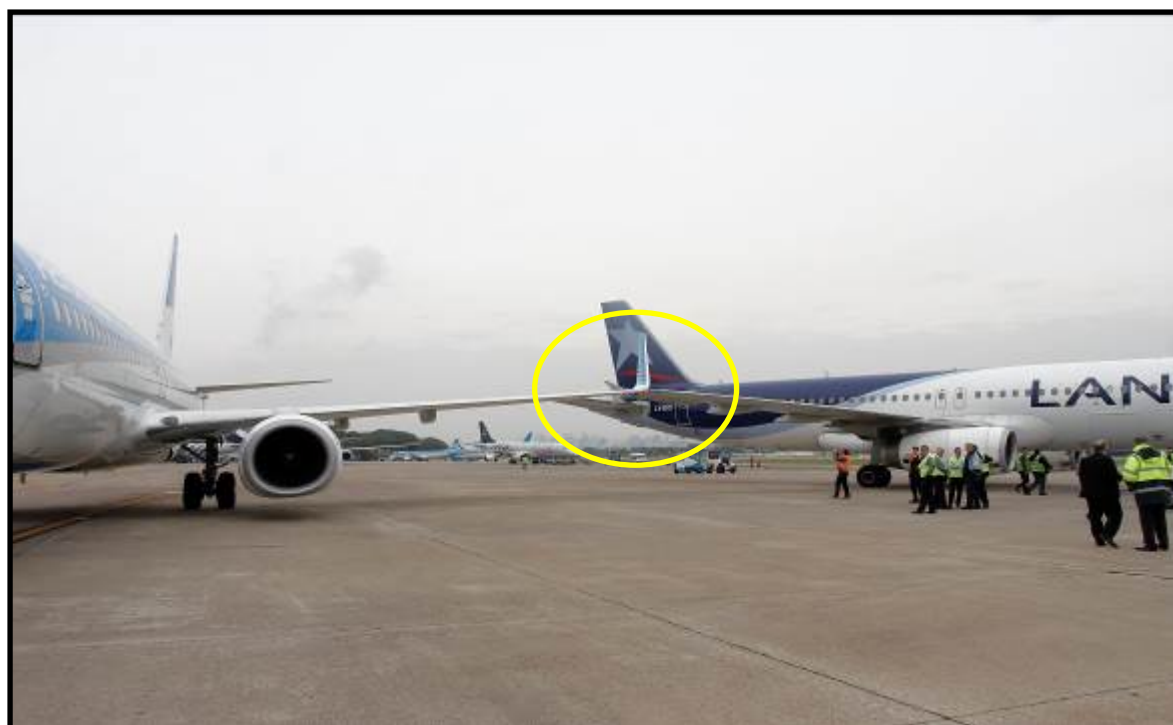
La colisión entre las dos punteras de plano de las dos aeronaves, se produjo en el momento en que la aeronave LV-FWS próximo a finalizar el “Push Back” (alineada con la línea eje de rodaje central), impactó con su plano izquierdo la puntera de plano derecha de la aeronave LV-BOI que se encontraba detenida en una posición intermedia desde la posición 26 por problemas técnicos con el tractor que la empujaba en el procedimiento de retroceso.

Fig.5: Vista desde la plataforma de la posición final posterior a la colisión de las aeronaves.

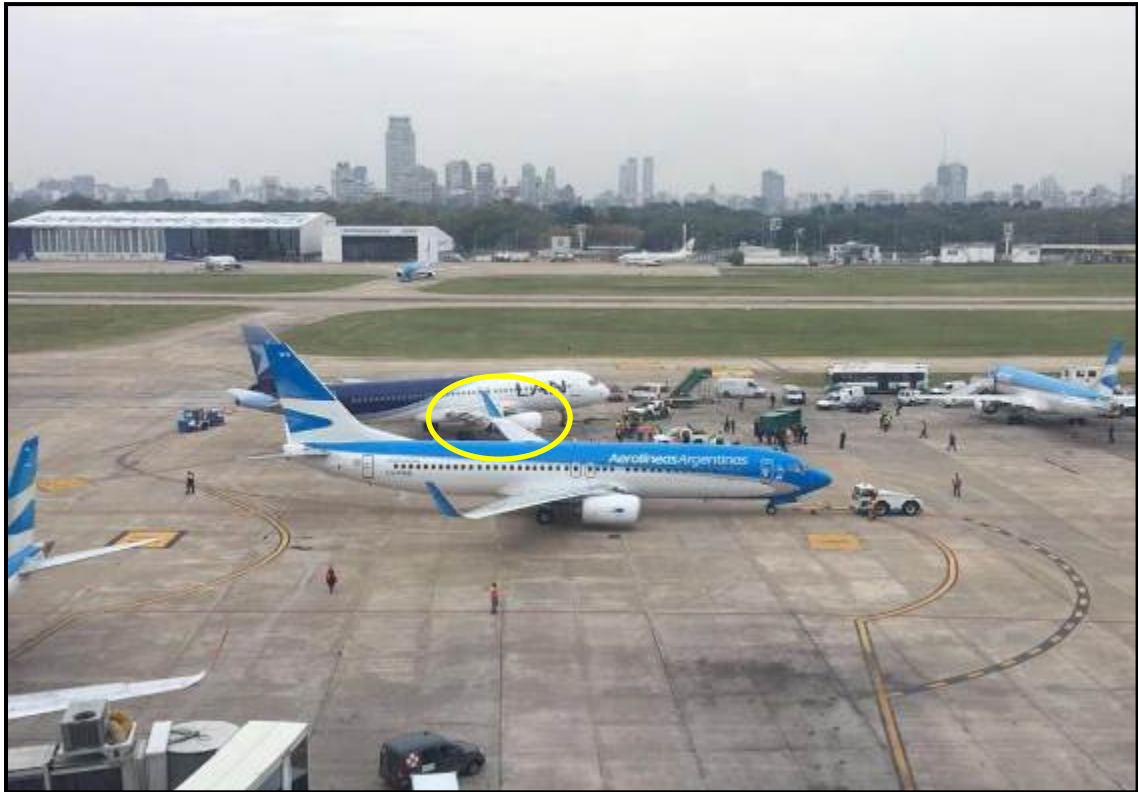
Fig.6: Vista desde el Edificio Terminal de la posición final posterior a la colisión de las aeronaves.

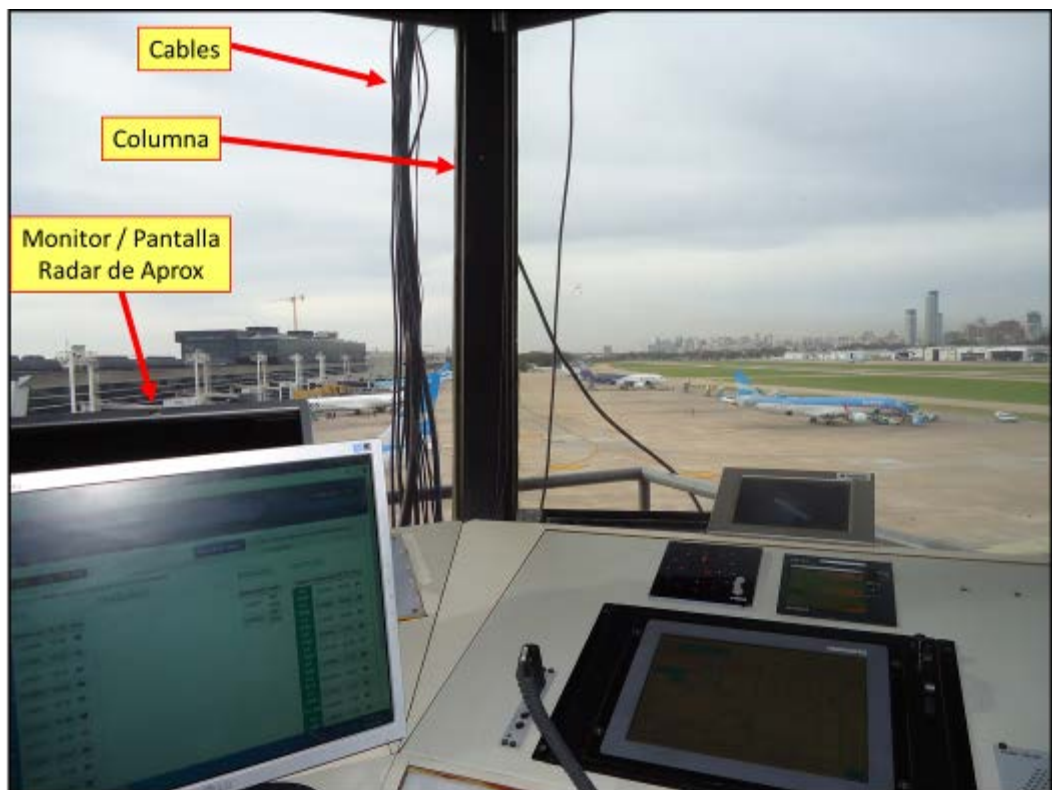
Se realizó una visita a la Torre de Control (TWR) de Aeroparque para verificar la visibilidad a plataforma, si desde su el puesto de trabajo (operador de superficie) es posible distinguir con cierto grado de certeza la posición de la aeronave detenida y si la puntera de plano afectaba la zona central de libre circulación. Se pudo comprobar que la distancia desde el lugar del suceso a la TWR (aproximadamente 360m) era demasiada como para ponderar la distancia de separación entre las aeronaves. Asimismo se observó que desde ese puesto de trabajo la visibilidad hacia la plataforma es afectada por columnas de infraestructura y cables que pasan por el exterior de la TWR (ver Fig:8).

Fig.8: Vista desde el puesto del operador de Superficie en la TWR.

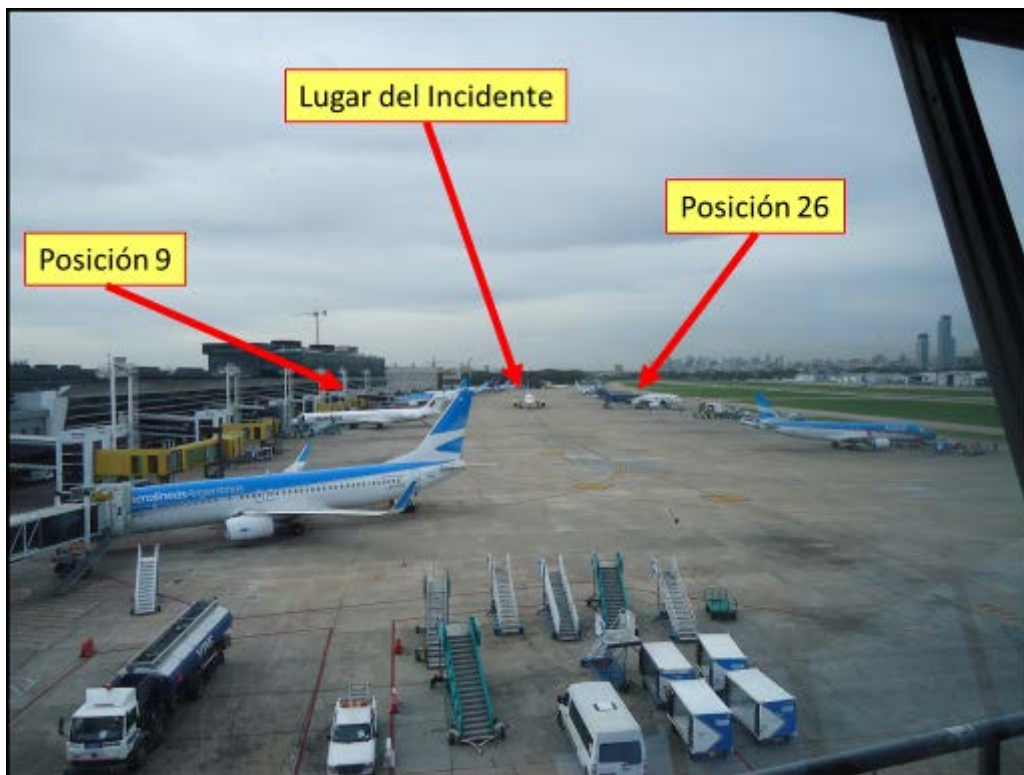
Fig.9: Vista desde el puesto de operador de Superficie hacia el sector donde se produjo el incidente.

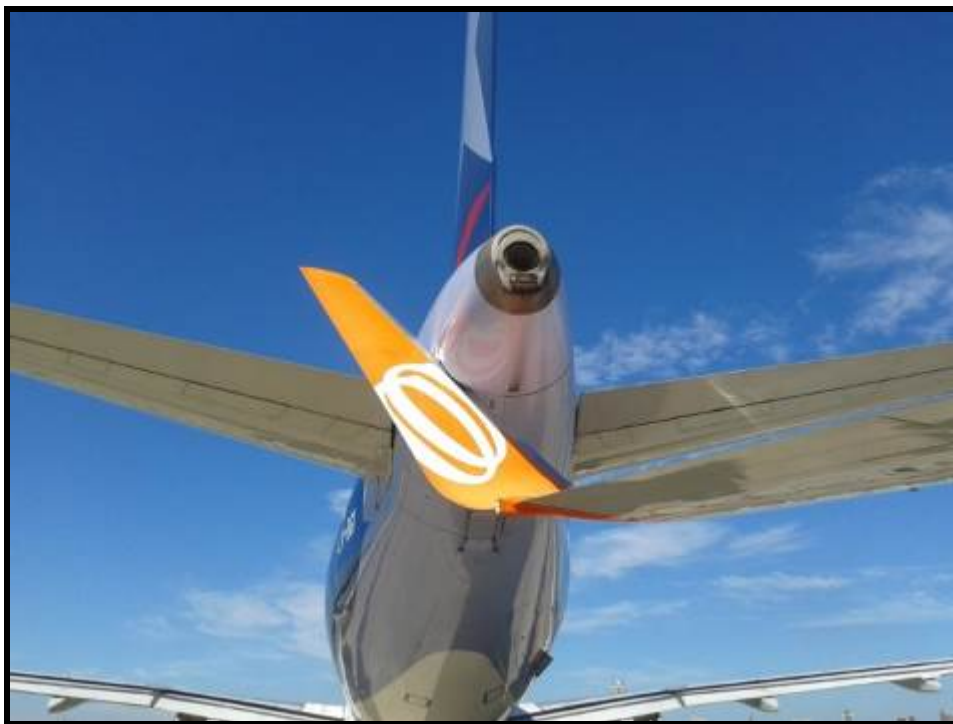
Mientras rodaba por la línea de circulación central de plataforma, la tripulación observó la aeronave matrícula LV-BGI detenida en el acceso E, según instrucciones del control, la que obstruía el ingreso a la posición asignada. Por lo que desplazaron su rodaje 2 metros a la derecha de la línea de circulación central para evitar la misma. Esta maniobra no pudo evitar que se produjera el impacto de la puntera del plano izquierdo (winglet) contra el carenado de la unidad de potencia auxiliar (APU) de la aeronave LV-BGI.

Fig.11: Posición final de aeronaves luego de la colisión.

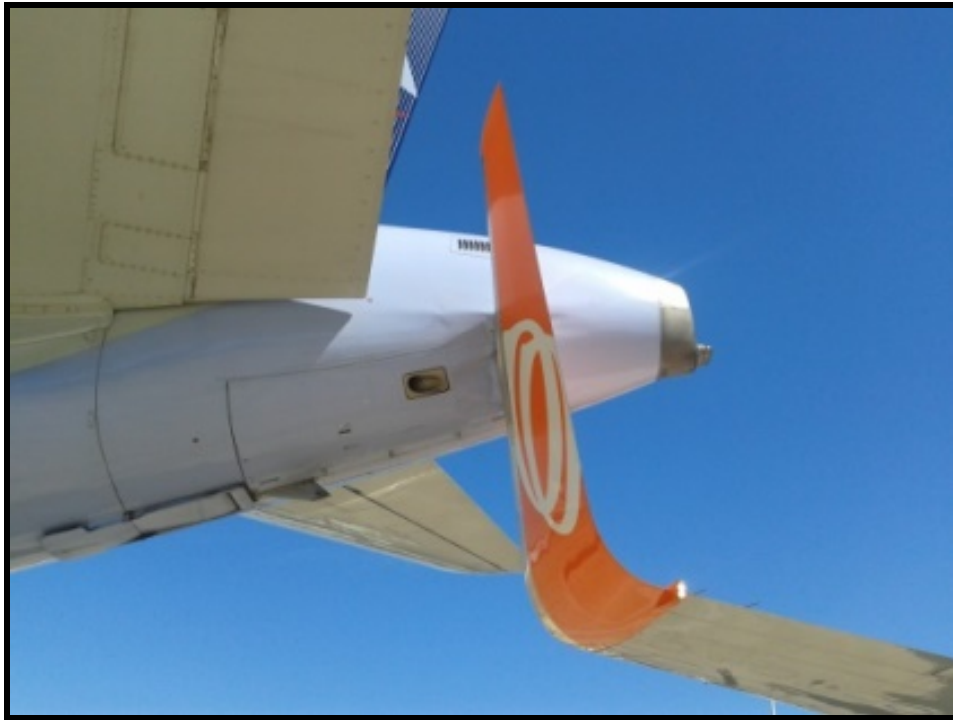
Fig.12: Detalle de la colisión de las aeronaves.

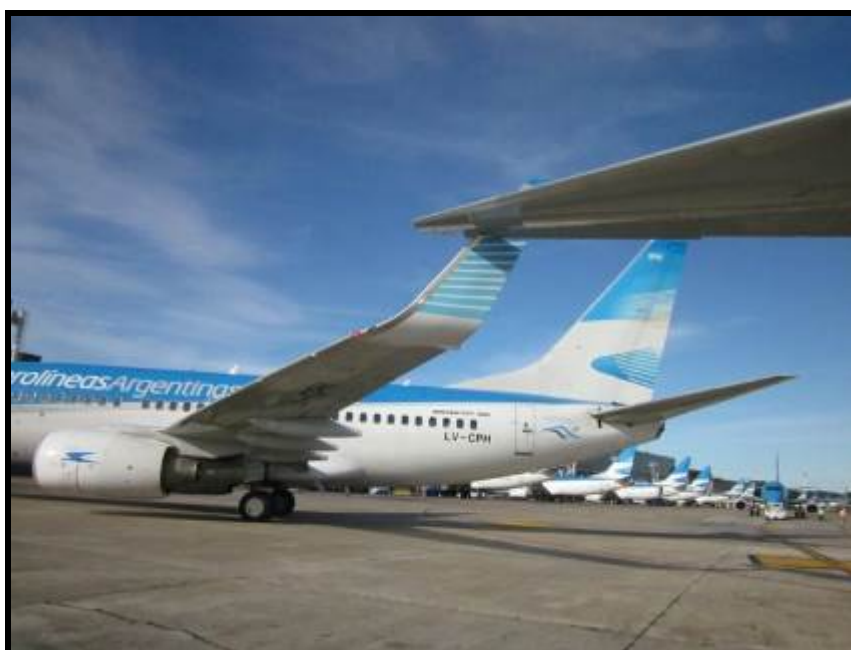
La aeronave LV-CPH, aterrizó en la pista 13 del Aeropuerto Jorge Newbery (SABE), una vez en plataforma comercial se dirigió a la posición de estacionamiento N° 3, durante la maniobra de estacionamiento, la aeronave impactó con la puntera del plano (Wing Let) izquierdo al estabilizador horizontal derecho de la aeronave LV-CXS que se encontraba estacionada en posición N° 2, a la espera de pasajeros. El suceso ocurrió de día y con buenas condiciones de visibilidad.

Fig.13: Vista posición final de las aeronaves posterior a la colisión.

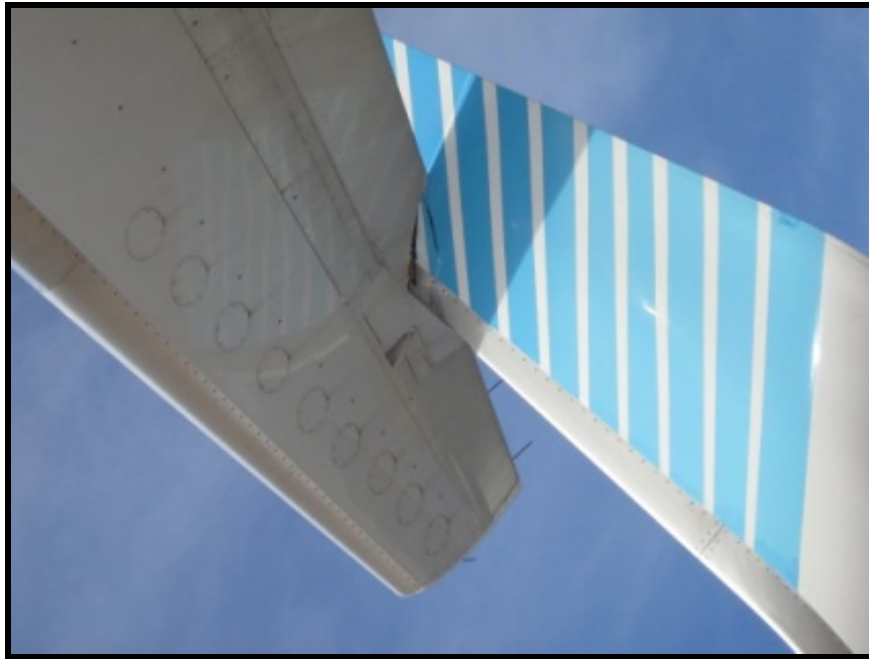
Fig.14: Detalle del impacto producto de la colisión.
