# JIAAC | INVESTIGACIÓN PARA LA SEGURIDAD AÉREA

## INFORME PROVISIONAL

*Matrícula: LV-HLB*

**AERONAVE:** Cessna 310 D

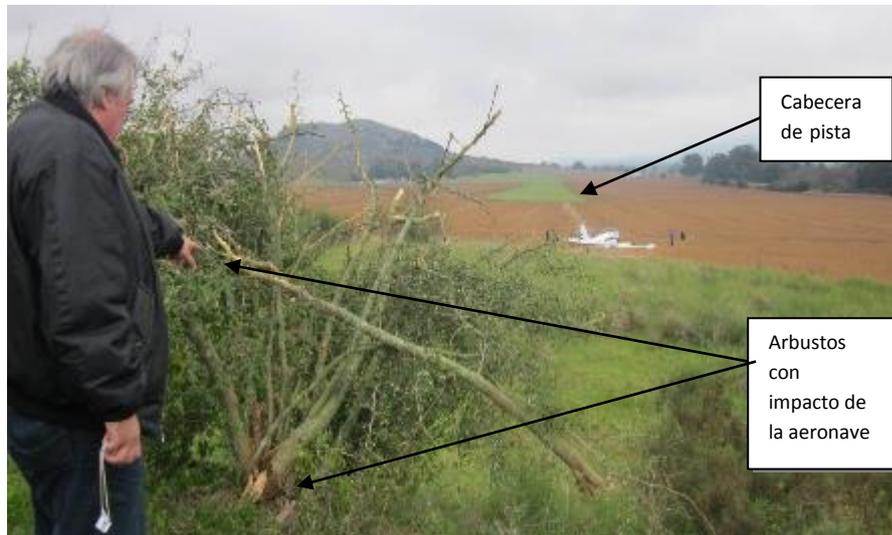
Figura 1. Vista del lugar y la aeronave donde quedó detenida, 80 metros antes de la cabecera de pista 25.

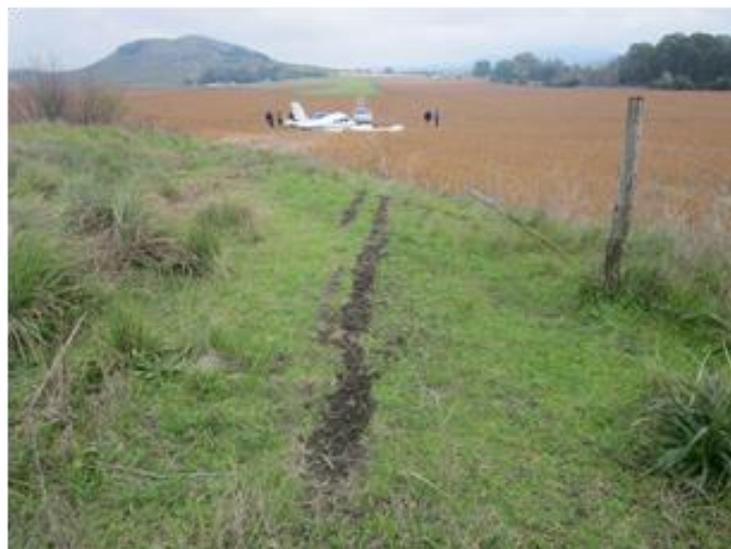
Figura 2. Vista donde se observa las marcas en el terreno y el alambrado perimetral del aeródromo.

El primer impacto de la aeronave fue con unos arbustos que se encontraban a 180 metros de la cabecera no superando los 3 m de altura, el segundo fue con el terreno y que mientras se deslizaba sobre el mismo, aproximadamente 30 metros, impacto con el alambrado perimetral del campo del aeródromo de una altura de 1,20 metros para detenerse 80 metros antes de la cabecera de pista 25.

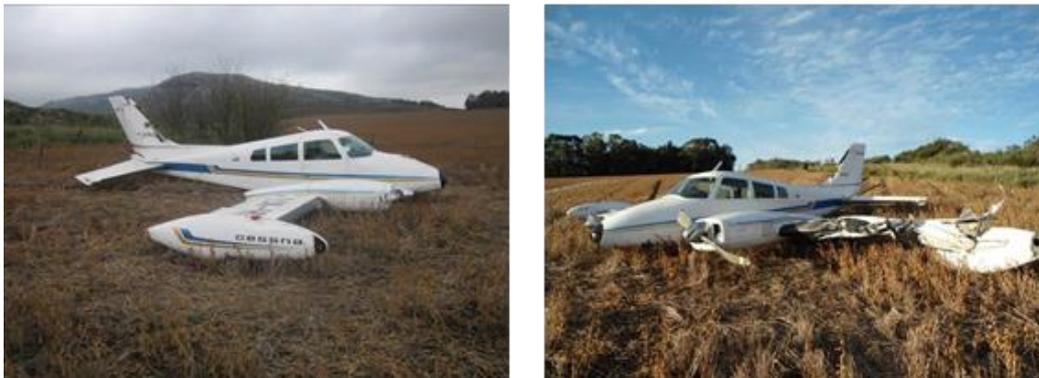
1.3.1 **Célula:** daños de importancia.

1.3.2 **Motor:** daños de importancia.

1.3.3 **Hélice:** daños de importancia.

Figura 3. Imagen del avión accidentado

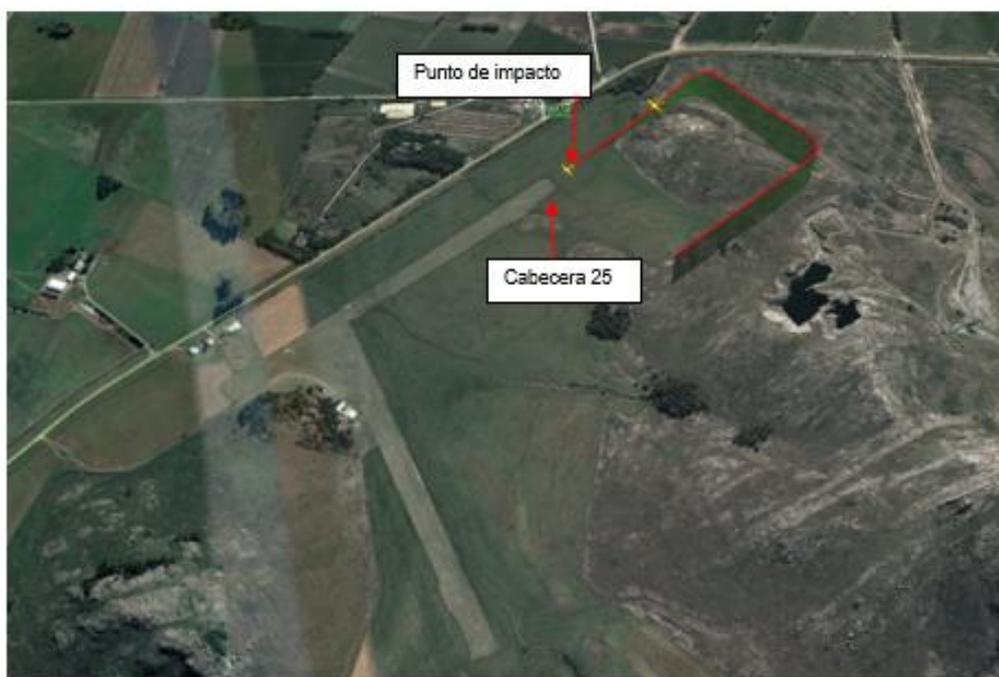
La aeronave termino su recorrido luego de deslizarse sobre el terreno 80 metros antes de la cabecera de pista 25.

Figura 5. Trayectoria final

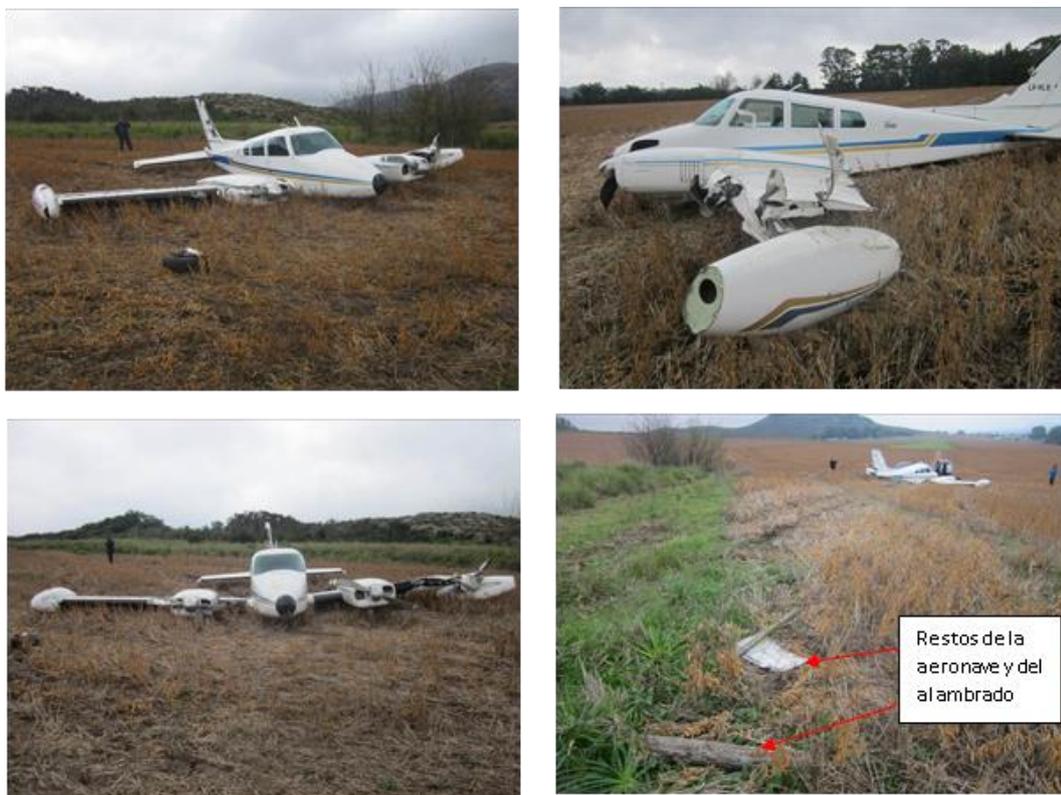
Como consecuencia del impacto hubo dispersión de restos en un radio de 20 metros.

**Figura 6.** Vistas de la aeronave, donde se observa la dispersión de los elementos que la compone.

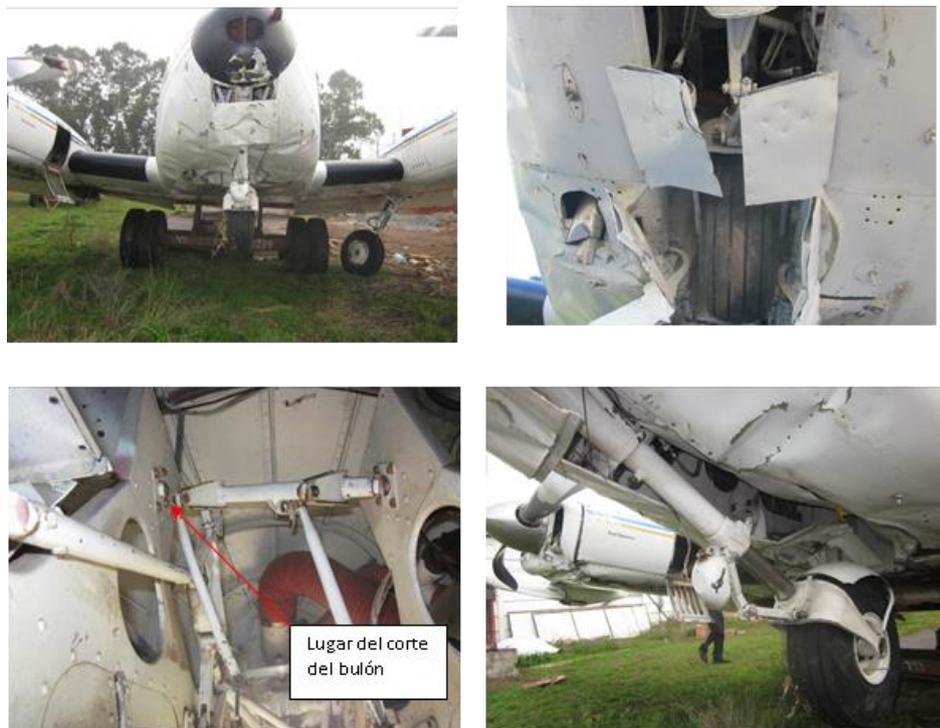
El 8 de junio de 2017 en el taller 1B-401 “Delta Aviación” se procedió a comprobar el sistema de retracción y extensión del tren de nariz logrando a

pesar de los daños del mismo simular la novedad ocurrida en vuelo, la no extensión completa del mismo, observando que posiblemente habría ocurrido por el desplazamiento del brazo “WELD ASSY UP-LOCK TORQUE” P/N 0813300-46, cap.32-30-00, fig. 5, ítem 8 debido a la fractura del tornillo que lo sujeta.

Por tal motivo se solicitó a la Dirección Técnica y Laboratorio de la JIAAC realizar un análisis de la fractura del tornillo del brazo, la cual concluyo que un proceso de fatiga debilito al mismo hasta que se produjo el colapso.

Figura 7. Vista del tren de nariz

Consultado el taller y los manuales del fabricante se constató que el componente “WELD ASSY UP-LOCK TORQUE” P/N 0813300-46, cap.32-

30-00, fig. 5, ítem 8” no posee ningún ítem específico de inspección con respecto al tornillo que lo sujeta.
