Junta de Investigación de
Accidentes de Aviación Civil

Informe Final

MATRÍCULA: LV-JGN

Este informe detalla los hechos y circunstancias en torno al accidente experimentado por la aeronave LV-JGN, un Piper PA-31, el 27 de abril de 2016, a las 22:15 h (UTC), en cercanías de la ciudad de Deán Funes, provincia de Córdoba.

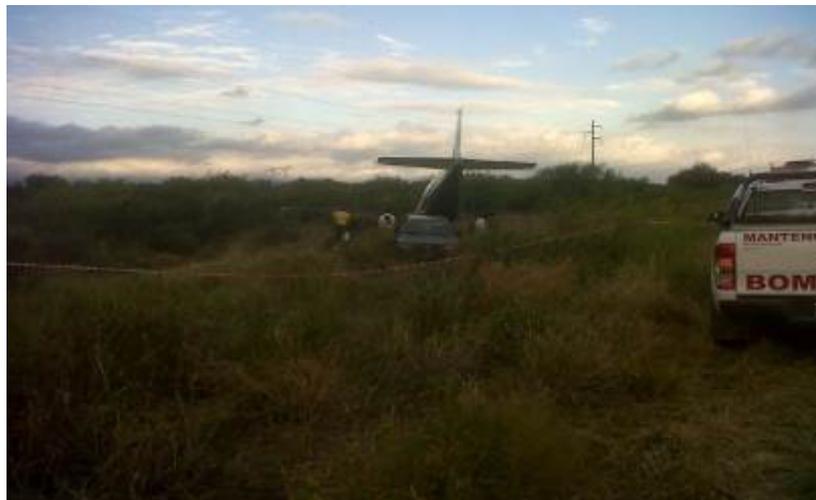
La ruta nacional 60 es asfaltada, de 7 metros de ancho aproximadamente y la banquina tiene 3 m de ancho de cada lado y finaliza en una hondonada de unos 3,5m de profundidad cubierta por arbustos y arboleda autóctona de 2 m de altura.

La aeronave, después del aterrizaje, recorrió unos 120 m sobre la ruta, realizó una guiñada a la izquierda y salió de la ruta. Descendió en una hondonada, donde la horquilla de la rueda de nariz se quebró y quedó a unos cinco metros detrás del avión. Finalmente se deslizó con la nariz apoyada sobre el terreno hasta detenerse con rumbo 120°.

Durante la desaceleración, el plano izquierdo impactó contra diversos arbustos en el recorrido y la parte posterior del fuselaje contra el terreno. El motor derecho se desprendió de sus bancadas y se invirtió en posición y dirección.

El larguero principal del semiplano derecho tuvo una importante deformación.

La toma del larguero secundario del semiplano derecho al fuselaje, resulto separada del avión.

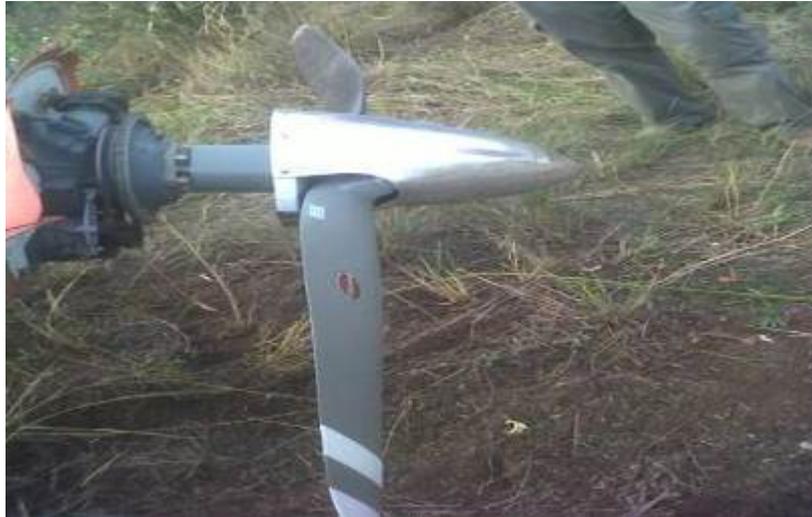
La hélice del motor izquierdo no estaba en paso bandera, siendo su calaje el correspondiente a la posición de paso fino para puesta en marcha (startlock).

Imagen de la hélice del motor izquierdo muestra que su posición **no** corresponde a bandera.

La hélice izquierda estaba en la posición de paso fino (startlock) y se verificó que, en el gobernal no existieron fallas preexistentes de funcionamiento.

Que en el único intento realizado para poner en marcha el motor con falla, al no alcanzar el encendido, la hélice haya quedado en paso fino.

- *Se recomienda a la ANAC desarrollar un documento que alerte a propietarios y operadores de bimotores alternativos livianos, sobre los procedimientos de puesta en bandera, riesgos de vuelo con hélice en molinete y reencendido después de una falla.*

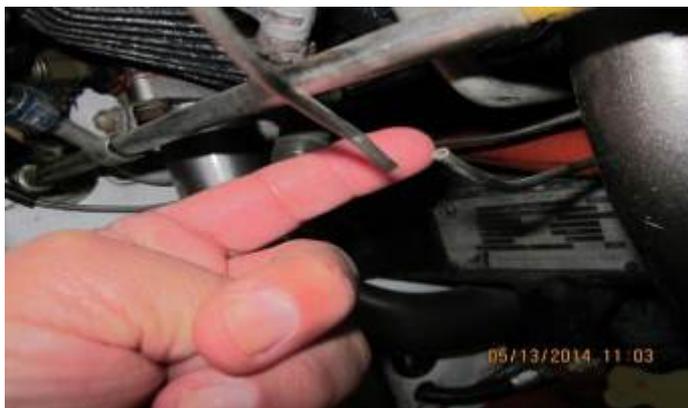
Corte del conducto de combustible en una zona previamente erosionada.

Erosión en otros tramos de la pared del tubo con alto riesgo de que se produzca una perforación.

Deformación plástica de un conducto de combustible al inyector, probablemente debido a incorrectas manipulaciones que originaron un debilitamiento de la pared y una disminución en la sección del tubo.

Imagen del conducto de combustible al cilindro cortado.

Se observó que la rotura del conducto de inyección de combustible al cilindro número tres del motor izquierdo, fue a causa de una abrasión mutua con la abrazadera de sujeción, producto de las vibraciones por un deterioro del protector de **goma o collar** que los sujeta y separa. A raíz de esta falla, el motor izquierdo tuvo una significativa falla de potencia.

El conducto inyector de combustible al cilindro número tres del motor izquierdo estaba seccionado y la falla del motor se produjo por falta de alimentación de combustible.

- *Que en las inspecciones, reparaciones, alteraciones y reconstrucciones, se desarrolle una planificación y ejecución de calidad, para evitar ocurrencias de errores u omisiones que puedan degradar la aeronavegabilidad de la aeronave.*
