Junta de Investigación de  
Accidentes de Aviación Civil

# Informe Final

**MATRÍCULA: LV-OCP**

Fecha: 15/04/2015

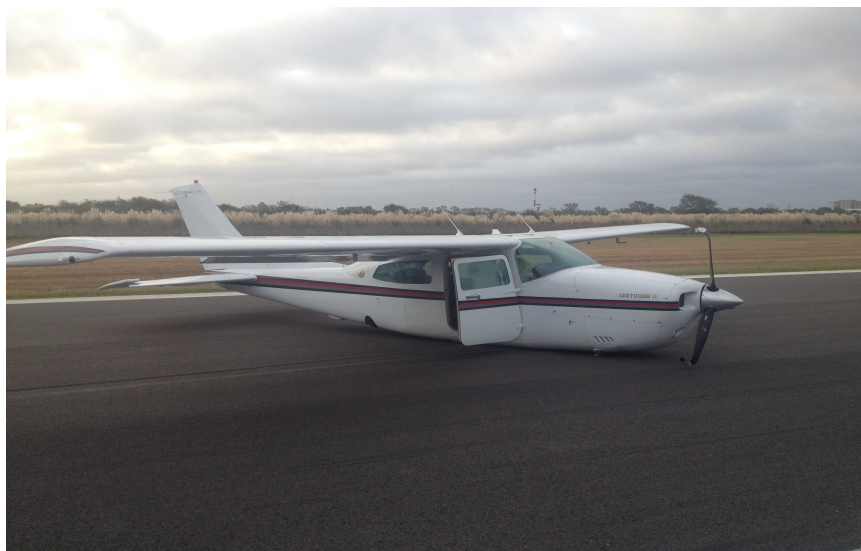
1.3.1 Célula. Deformaciones y raspaduras en la parte inferior del fuselaje y roturas de varias antenas.

1.3.2 Motor. Probables daños de importancia por impacto de la hélice contra el terreno.

1.3.3 Hélice. Daños de importancia, con sus tres palas dobladas hacia atrás en forma de rulo por el impacto sobre el terreno.

Figura 1. Vista de la aeronave posterior a la detención sobre la pista

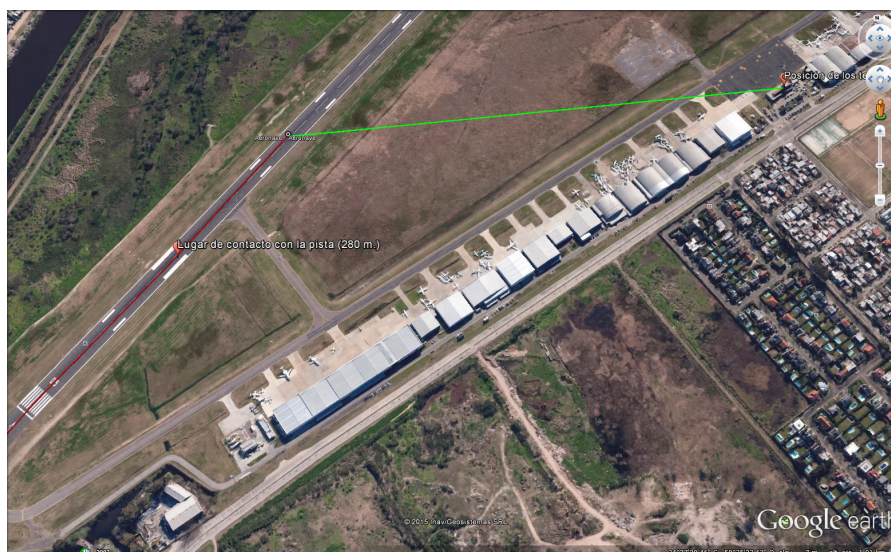
La aeronave se detuvo sobre la pista, con rumbo a 45° del eje de la misma y aproximadamente a 540 metros del umbral 05 con el tren principal replegado.

Figura 2. Vista aérea del aeródromo, punto de toque y lugar de detención de la aeronave

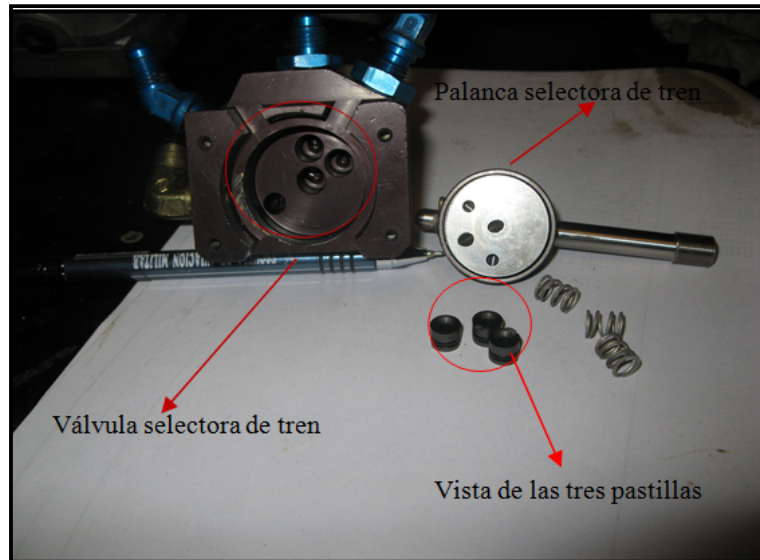
Se aislaron los diferentes componentes del sistema hidráulico para detectar posibles pérdidas internas, hallándose una falla en la válvula selectora de retracción y extensión del tren de aterrizaje.

Figura 3. Válvula selector de tren

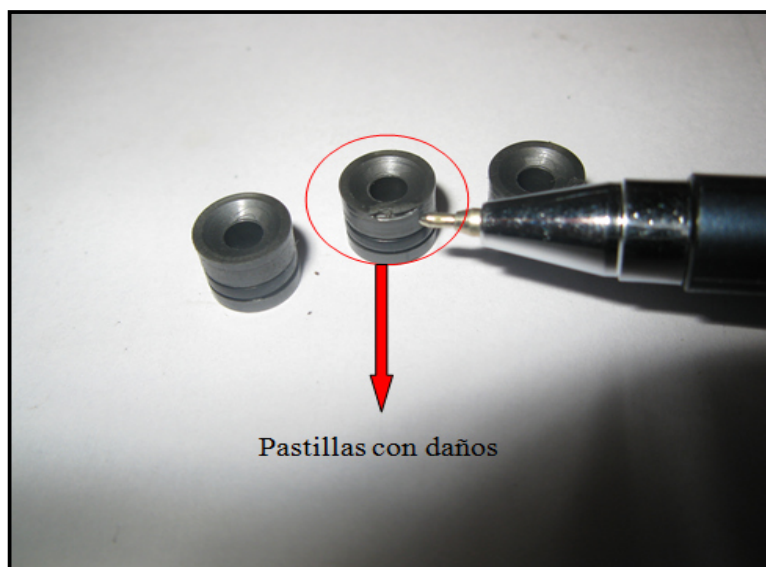
En el desarme de la válvula selectora del tren (número de parte 9881020-2), se encontró que dos de las tres pastillas (pucks), que cumplen la función de definir el circuito a presurizar en las diferentes posiciones de la válvula selectora, estaban con daños (melladuras). En la posición de extensión (tren abajo) existía una fuga que no permitía crear la presión necesaria en el sistema para extender completamente el

tren, accionando las trabas de tren abajo y el interruptor de presión que corta la bomba hidráulica (Figura 4).

Figura 4. Pastillas con daños

Dos de las tres pastillas (pucks) que cumplen la función de definir el circuito a presurizar en las diferentes posiciones de la válvula selectora presentaban daños (melladuras).

La pérdida interna de presión se debió a daños en dos de las tres pastillas (pucks) que cumplen la función de definir el circuito a presurizar en las diferentes posiciones de la válvula.

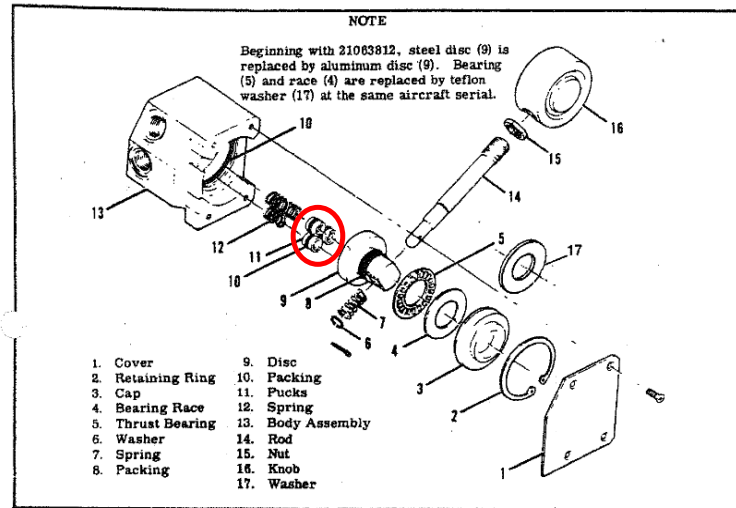
Figura 5. Válvula selectora y sus componentes

Entre las tareas realizadas durante las actividades de mantenimiento, quedo registrado que se cambiaron los *packings* de las pastillas (figura 5).

Durante las actividades de mantenimiento, se cambiaron los *packings* que llevan las tres pastillas que cumplen la función de definir el circuito a presurizar en las diferentes posiciones de la válvula selectora. De acuerdo con el análisis de trazabilidad del componente, la tarea fue llevada a cabo e inspeccionada de acuerdo con los procedimientos de trabajo establecidos. Sin embargo, la evidencia de daño mecánico sobre los elementos internos de la válvula selectora del tren de aterrizaje no es congruente con este análisis, sino que es mas bien indicativo que los procesos de rearmado del conjunto de la válvula selectora de tren no habrían sido conforme a los establecidos en la documentación.

La aplicación de técnicas de rearmado distintas a las especificadas por los procedimientos establecidos es potencial causante de los daños internos que evidenció la válvula selectora del tren de aterrizaje. Los daños a la unidad tienen el potencial de generar la pérdida de presión del sistema de extensión del tren de aterrizaje, lo que indefectiblemente deviene la falla del mismo.
