Exp. N° 190 / 2014

INFORME FINAL

ACCIDENTE OCURRIDO EN: Aero Club Gualeguay, provincia de Entre Ríos.

MATRÍCULA: LV-X393

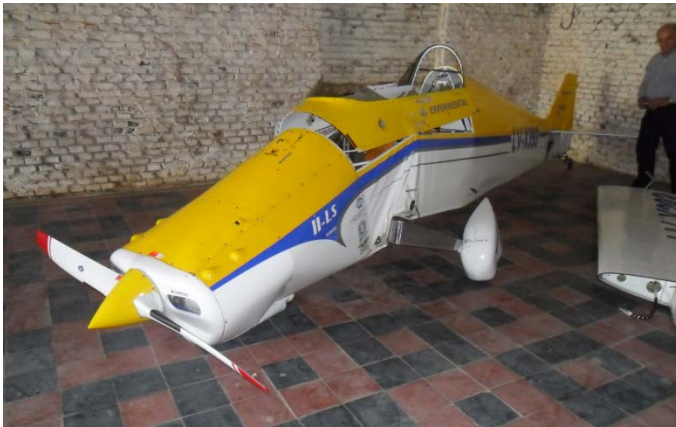
1.1.1 El 2 de mayo de 2014, a las 20:00 h, el avión experimental comenzó la carrera de despegue por pista 31. Promediando la misma, el piloto asumió que no iba a poder despegar al no poder alcanzar la velocidad necesaria, por lo que inmediatamente decidió abortar su despegue. A partir de ahí, comenzó la maniobra de frenado, sin lograrlo dentro de la longitud de pista restante. Esto desencadenó en el impacto contra el alambrado perimetral del campo al final de dicha pista, atravesando además una pequeña zanja que provoca los daños en el tren de aterrizaje principal y la deformación en el fuselaje de la aeronave.

1.1.2 Ambos ocupantes logran salir ilesos aunque la aeronave queda con daños de importancia.

La aeronave quedó detenida a 4 m del primer toque e impactó contra el alambrado perimetral del aeroclub, del que resultaron su tren principal y fuselaje deformados. No se produjo incendio.

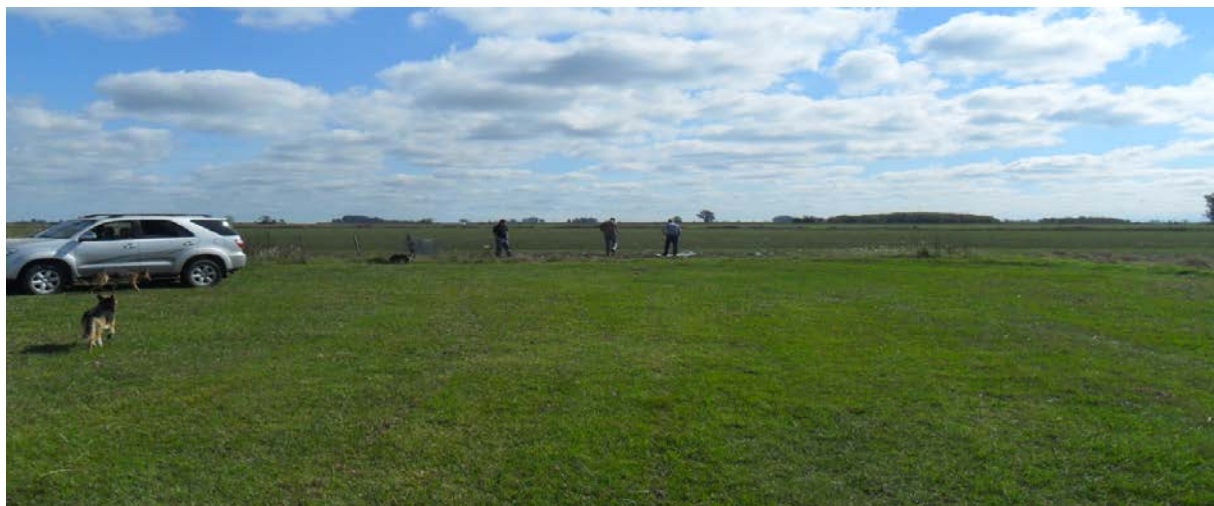
1.10.1 El accidente ocurrió en un campo lindero y en el límite con el aeroclub Gualeguay y sus coordenadas son 33° 05' 58" S 059° 22' 33" W, con una elevación de 15 m sobre el nivel medio del mar.
