Junta de Investigación de
Accidentes de Aviación Civil

Informe Final

MATRÍCULA: LV-X401

Fecha: 14/04/2015

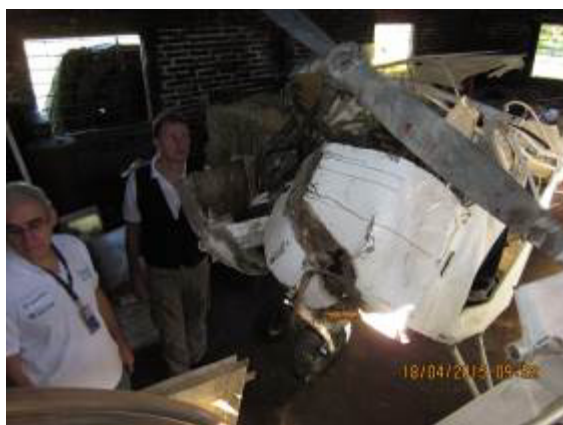
1.3.1 Célula: daños de importancia.

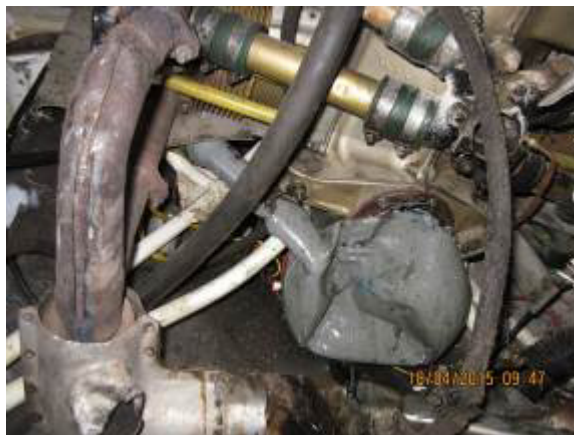
1.3.2 Motor: daños de importancia.

- Motor con probables daños ocultos por impacto de la hélice contra el terreno, deformaciones de las bancadas soporte de motor, múltiple de escape, cárter de aceite y parallamas, desprendimiento del carburador; filtro de aire, capot inferior y superior destruido.
- En la cabina se observaron deformaciones en el propio habitáculo, pedaleras, comandos de flaps, panel de instrumentos, parabrisas, ventanillas y techo.

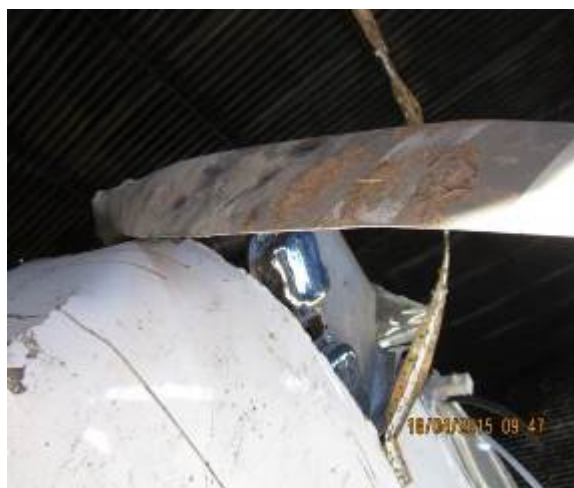
1.3.3 Hélice: daños de importancia

- La hélice tenía una deformación permanente en una de sus palas de aproximadamente 20° a 2/3 de su longitud desde su toma, producto del impacto contra el terreno. No presentaba melladuras ni ralladuras.
- El motor se encontraba desalineado, desplazado hacia la izquierda del eje longitudinal de la aeronave, producto del impacto contra el terreno con sus bancadas deformadas.
- Daños en plano derecho de importancia.

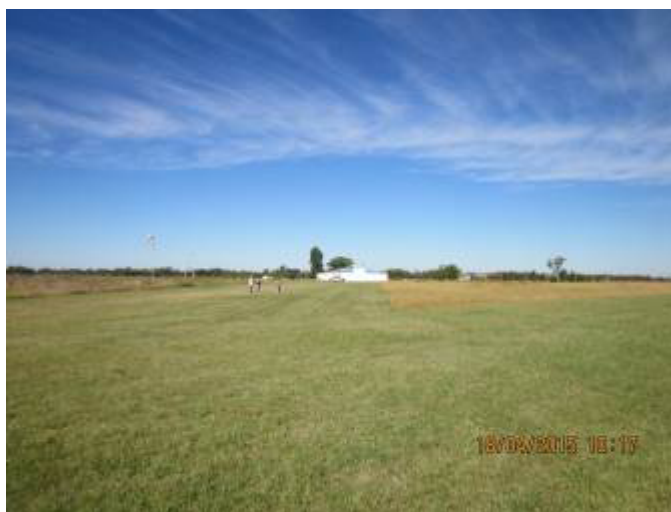
Se observaron las marcas observadas sobre la calle de rodaje 30 m próximos al ingreso de la pista 05/23.

Por las marcas encontradas en la calle de rodaje se presume que la comprobación de la aeronave se realizó en el lugar descrito.

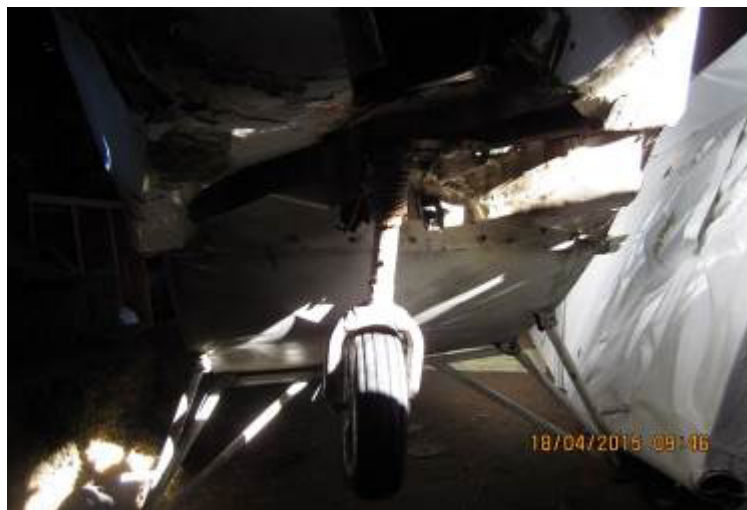
- La hélice mostraba deformación plástica en una de sus palas.
- Ambos planos con arrugas en el recubrimiento, siendo el izquierdo el más dañado. Sus montantes sufrieron deformación permanente.
- La pata del tren de aterrizaje de nariz dañada por el impacto en la masa de la rueda. Vástago del amortiguador deformado hacia atrás.
