JIAAC | INVESTIGACIÓN PARA LA SEGURIDAD AÉREA

INFORME PROVISIONAL

Matrícula: LV-X623

AERONAVE: Cicaré 8

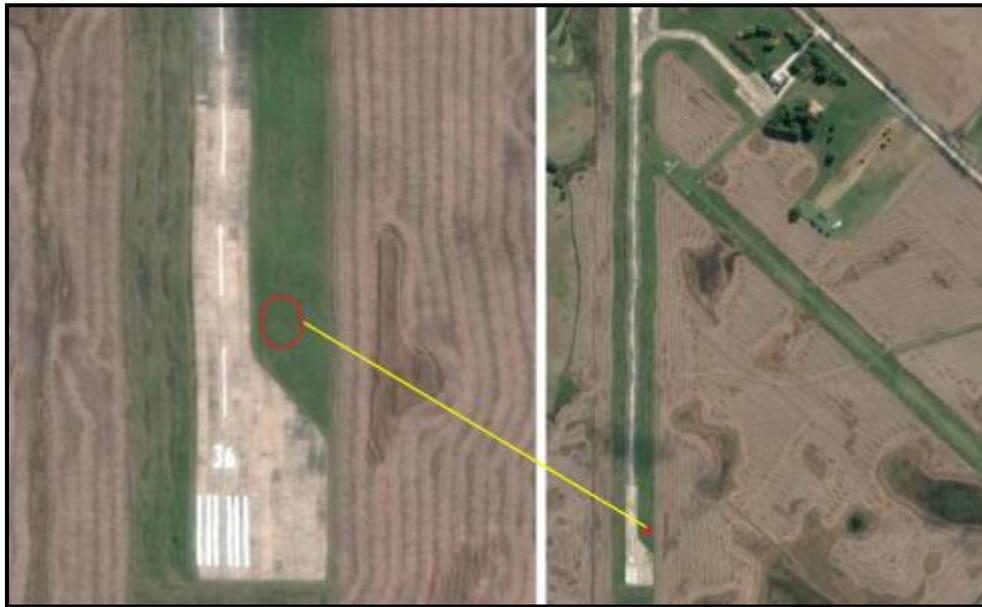
El suceso ocurrió a la derecha de la cabecera 36 de la pista del aeródromo de Saladillo, sobre la franja de pista, lugar en el que el piloto había decidido realizar el aterrizaje.

Figura 2. Lugar del suceso

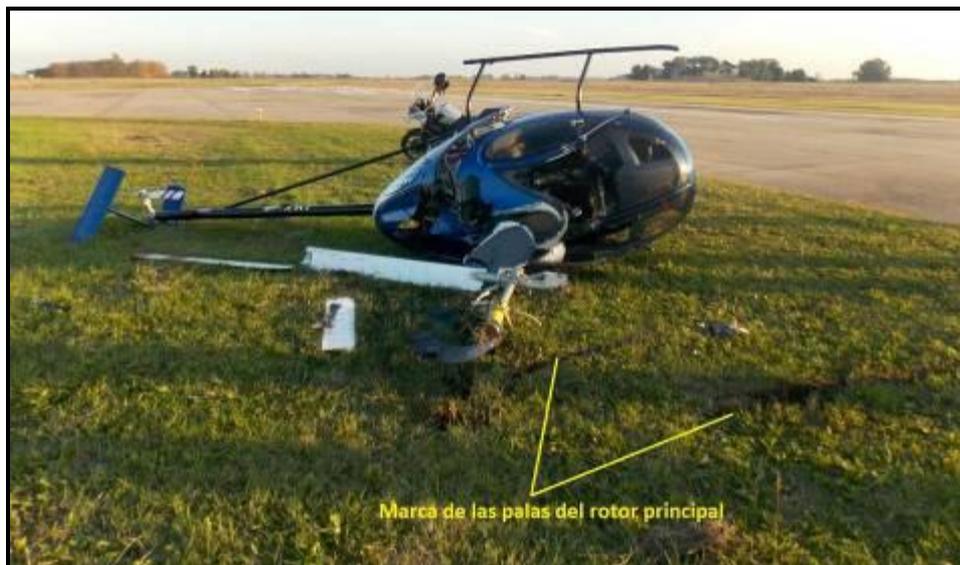
Como resultado de este golpe el helicóptero alcanzó a despegar (“rebotó”) para luego volver a caer con una ligera guiñada a la izquierda en donde debido a la velocidad de traslación, generó un vuelco de la aeronave.

Al encontrarse el helicóptero con los rotores girando con potencia aplicada desde el motor provocaron grandes roturas en los componentes dinámicos y estructurales, pero no afectó adversamente el habitáculo, posibilitando que el piloto abandone el helicóptero por sus propios medios.

Figura 3. Posición final de la aeronave

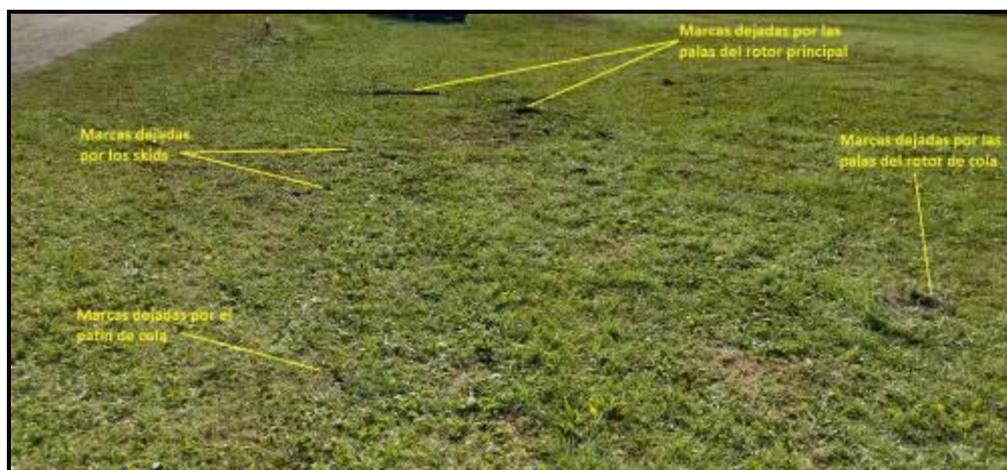
Al finalizar la aproximación al lugar previsto reduciendo la velocidad vertical y la velocidad de traslación, según lo manifestado por el piloto, no alcanzó a contrarrestar todo el régimen de descenso de la aeronave golpeando contra el terreno con los esquís del tren de aterrizaje.

Figura 4. Marcas dejadas sobre el terreno

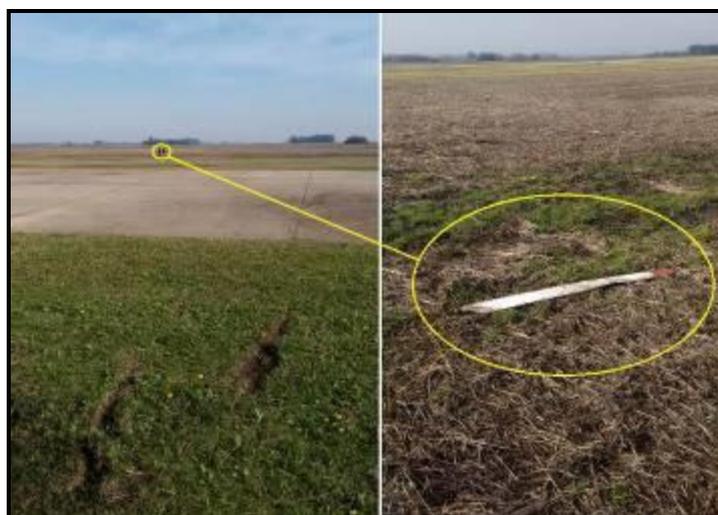
Figura 5. Restos de las palas del rotor principal encontradas a 100 m de la posición final de la aeronave

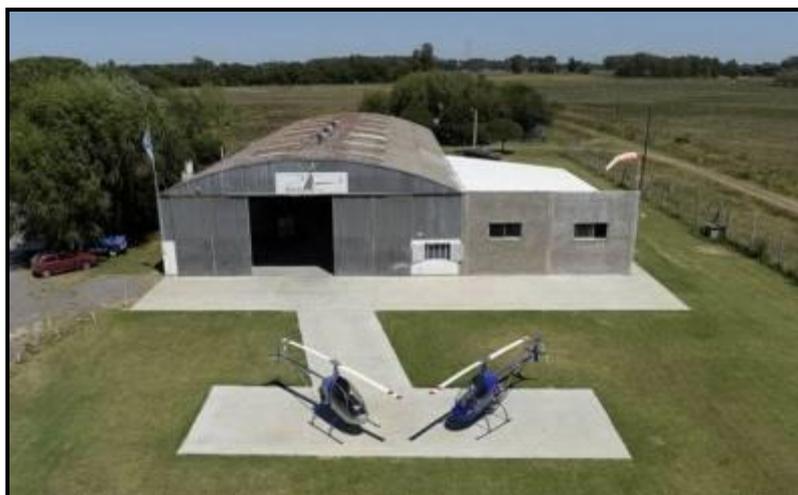
Al pedir información a la ANAC con respecto a este lugar, el cual se utiliza para despegues y aterrizajes de helicópteros, surge que el mismo no es un helipuerto ni un lugar apto denunciado (LADH).

Figura 6. Lugar utilizado para despegues y aterrizajes
