INFORME FINAL

ACCIDENTE OCURRIDO EN: Aeroparque Jorge Newbery, Ciudad Autónoma de Buenos Aires.

MATRÍCULA: LV-CPH

MATRÍCULA: LV-CXS

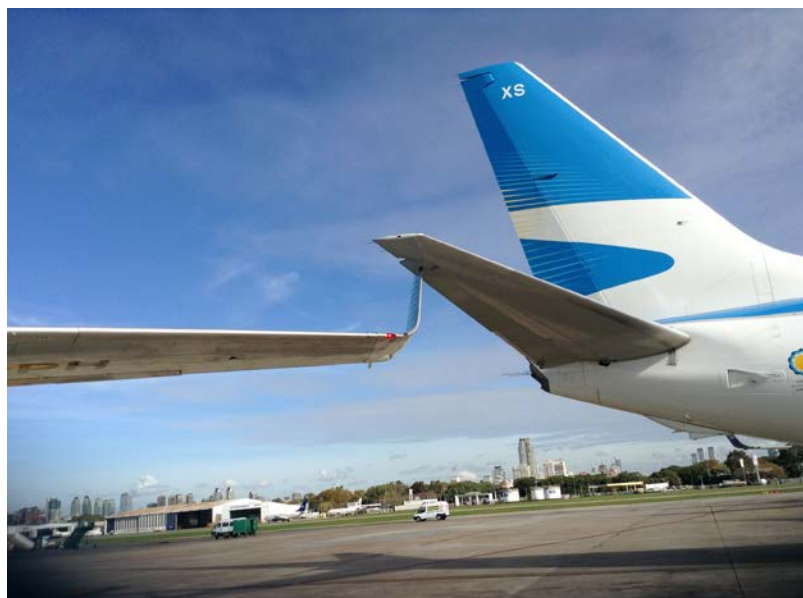
En su desplazamiento, por plataforma comercial, al realizar la maniobra para estacionar en la posición N° 3, la aeronave impactó con su winglet izquierdo contra el elevador derecho del timón de profundidad de otra aeronave que se encontraba estacionada a su derecha en la posición N° 2.

La aeronave fue impactada por otra, en el elevador derecho de su timón de profundidad, mientras permanecía estacionada en la posición N° 2 de la plataforma comercial. Se encontraba con los motores detenidos, freno de estacionamiento colocado y a la espera de más pasajeros para proceder a finalizar el despacho y cierre de puertas.

1.12.3 No hubo dispersión de restos.

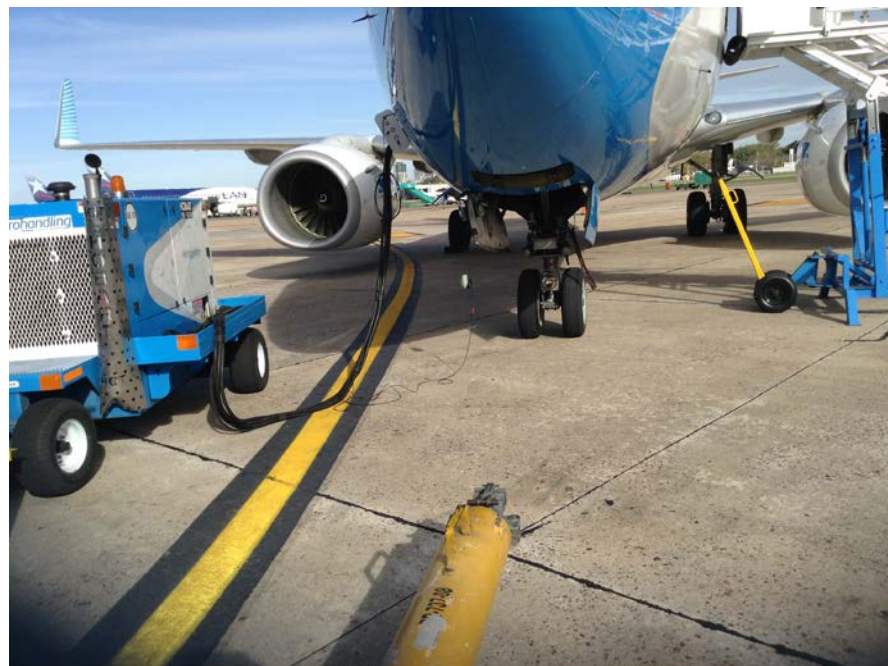
2.1.4 En la posición que quedó detenida la aeronave LV-CPH al momento del impacto, muestra que la maniobra de estacionamiento hacia la posición N° 3 se realizó sin seguir la línea eje de rodaje (línea amarilla).

2.1.5 El hecho de realizar la maniobra de estacionamiento desplazada a la izquierda de la línea eje de rodaje hizo que la puntera de plano izquierda describiera un

arco que vulneró la separación mínima entre aeronaves, impactando esta con el estabilizador derecho de la aeronave estacionada a la izquierda.

2.1.6 Según los registros del FDR, la aeronave no detuvo su desplazamiento durante la maniobra de estacionamiento, de lo que se deduce que el piloto al mando no percibió que la separación entre aeronaves no era suficiente.

2.17 El personal de rampa, quien manifestó que habría realizado las señales correspondientes para que la tripulación detuviera el desplazamiento de la aeronave, estas probablemente no fueron visualizadas o interpretadas por la tripulación quienes continuaron con la maniobra.
