JIAAC | INVESTIGACIÓN PARA LA SEGURIDAD AÉREA

INFORME PROVISIONAL

Matrícula: LV-BGR

AERONAVE: Fairchild Metro III

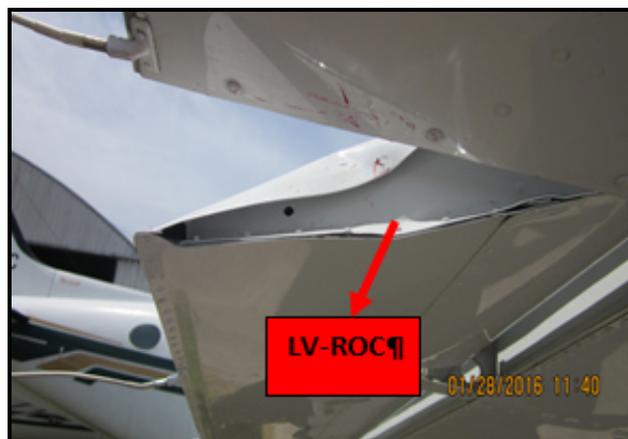
LV-ROC Daños en el extremo del alerón y borde de fuga de plano derecho

Figura 1. Daños en alerón

No hubo dispersión de restos. Al no estar amarrado, el LV-CWO se desplazó de su posición; este desplazamiento hizo que la punta de su ala derecha penetrara en el espacio existente entre el alerón derecho y la parte fija del ala derecha del LV-ROC, abollando el alerón.

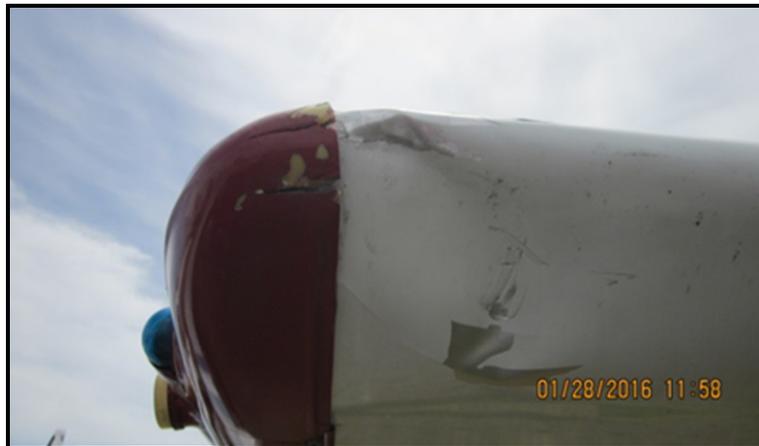
LV-CWO daños en borde de puntera de plano derecho

Figura 2 Puntera ala derecha

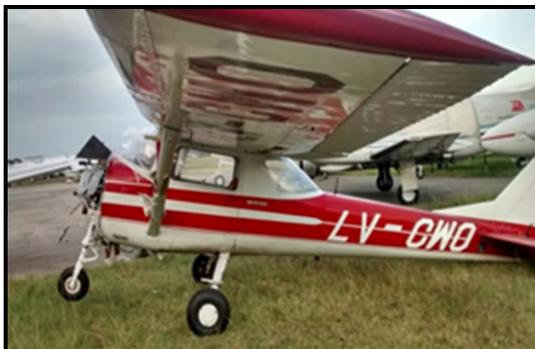
Fig. 4 Aeronave sin sus amarres

El avión Cessna 150 estaba estacionado en inspección sin su motor; según testigos y fotografías en el momento del accidente, estaba sin sus amarres (Fig.4) por lo que se desplazó desde su posición por acción del viento generado por las hélices durante el ingreso del avión Fairchild a la plataforma del taller. Este desplazamiento

hizo que la punta de ala derecha penetrara y golpeará entre el espacio del alerón y el ala del avión Beechcraft

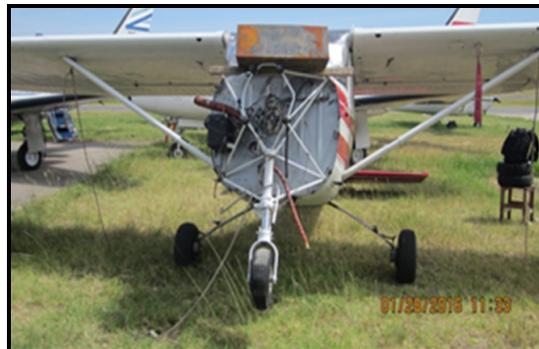
Fig. 5 Aeronave con sus amarres

Del testimonio y fotografías del piloto del Fairchild, obtenidas en el momento del hecho, se observa que el Cessna 150 se encontraba sin los amarres correspondientes, por lo que se desprende que los mismos fueron colocados posterior al accidente (Fig. 5).

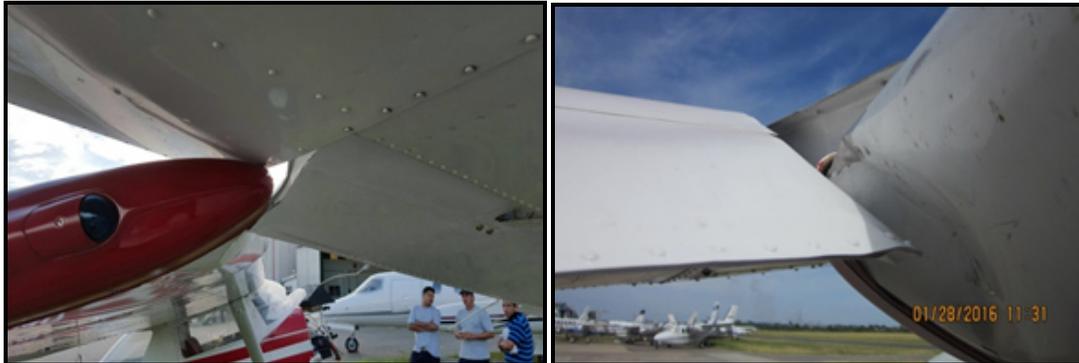
Arribado al lugar del accidente se encontró la aeronave Cessna 150 que estaba sin su motor, sus tres amarres sueltos y con la puntera del plano derecho en el espacio existente entre el extremo del alerón y la punta de ala derecha del Beechcraft C90. Ambas aeronaves estaban estacionadas en una de las plataformas.

Fig. 6 Vista interna punto de contacto Fig. 7 Vista externa punto de contacto
