# JIAAC | INVESTIGACIÓN PARA LA SEGURIDAD AÉREA

## INFORME PROVISIONAL

*Matrícula: LQ-JLY*

**AERONAVE:** Cessna 421A

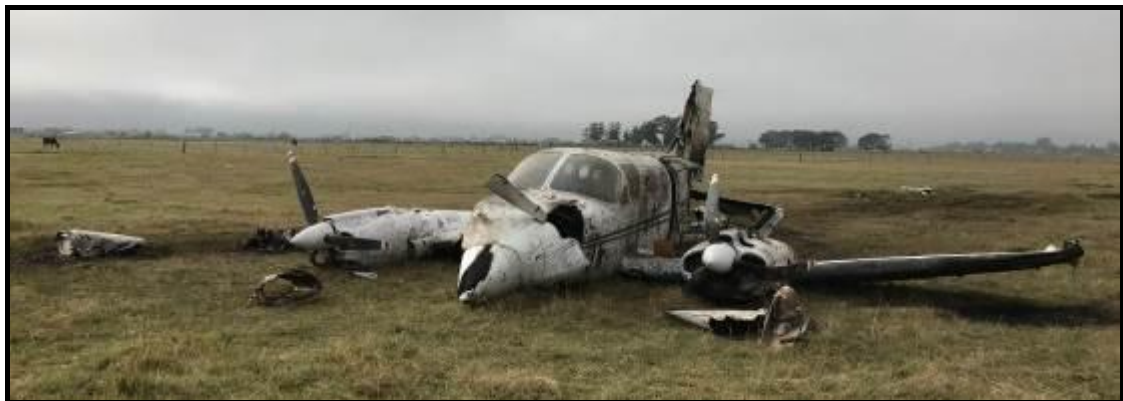
Figura 1. Imagen de la aeronave en su posición final

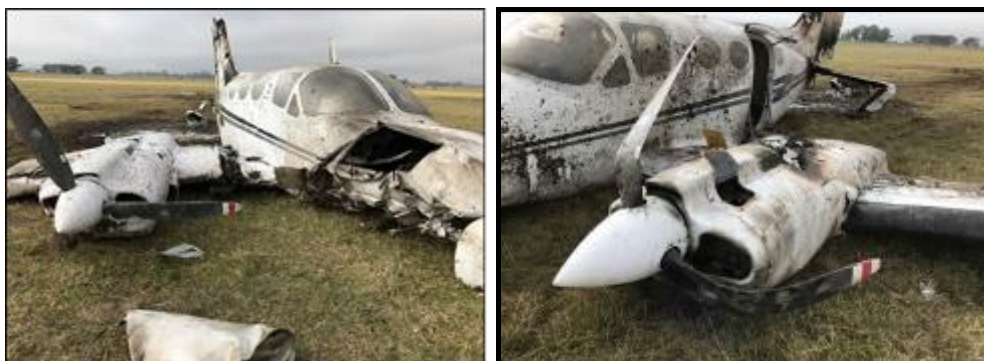
**1.3.1 Célula:** destruida.

**1.3.2 Motores:** daños de importancia por contacto de la hélice con el terreno.

**1.3.3 Hélices:** de importancia.

Figura 2. Imagen de los daños en la aeronave

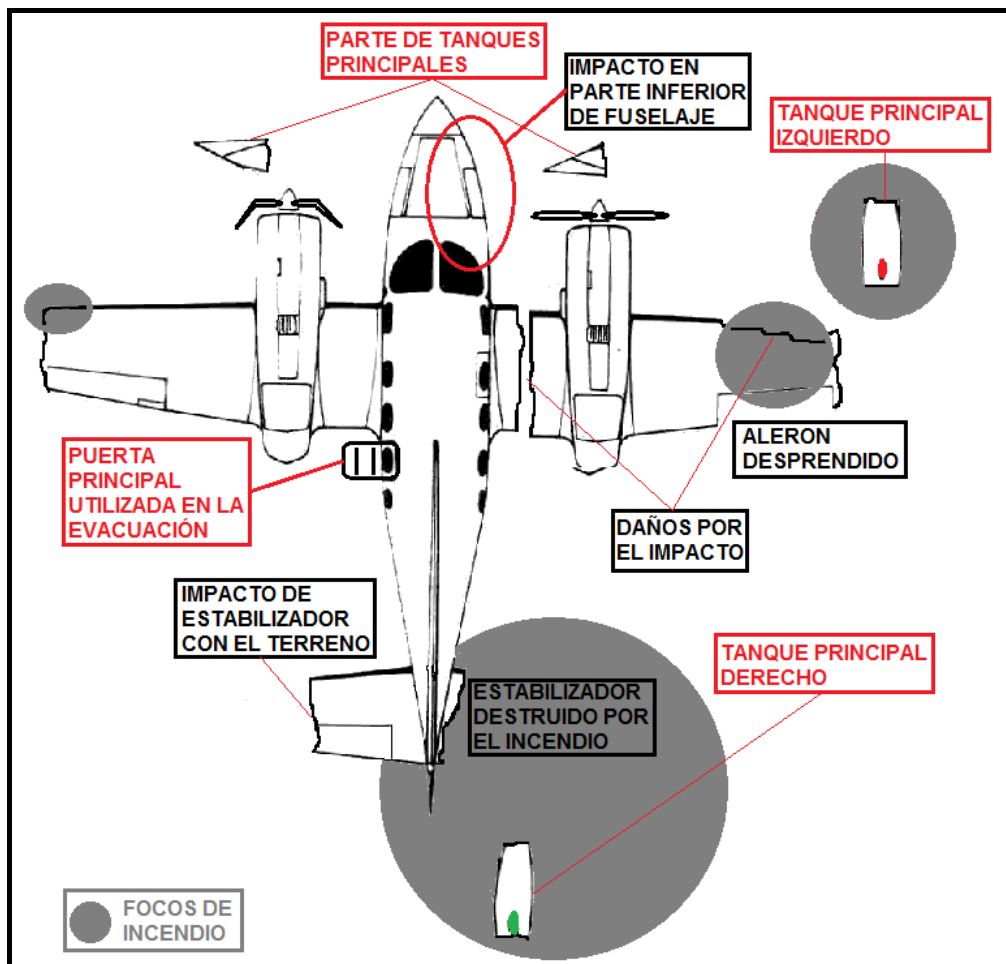
La aeronave efectúa contacto en el terreno con tren de aterrizaje retraído, impactando primero con el semiplano y motor derecho y luego con la parte frontal inferior y semiplano y motor izquierdo.

Por el impacto se produce el desprendimiento de ambos tanques principales de combustible localizados en punteras de semiplanos. Esto produce el rociado de combustible con posterior incendio y detención de la aeronave a 57 metros desde el primer impacto, con rumbo 280°.

Por los daños encontrados en las hélices, se deduce que al tomar contacto con el terreno el motor del lado derecho se encontraba detenido, mientras que el motor del lado izquierdo se encontraba en funcionamiento con potencia de ralentí aproximada.

El tanque principal de combustible del lado derecho se encontró situado en cercanías del empenaje de la aeronave, lo que produjo la destrucción del estabilizador izquierdo debido al incendio. El tanque principal izquierdo se encontró situado aproximadamente a 1 metro de la puntera del semiplano derecho.

Figura 4. Impacto y dispersión de restos

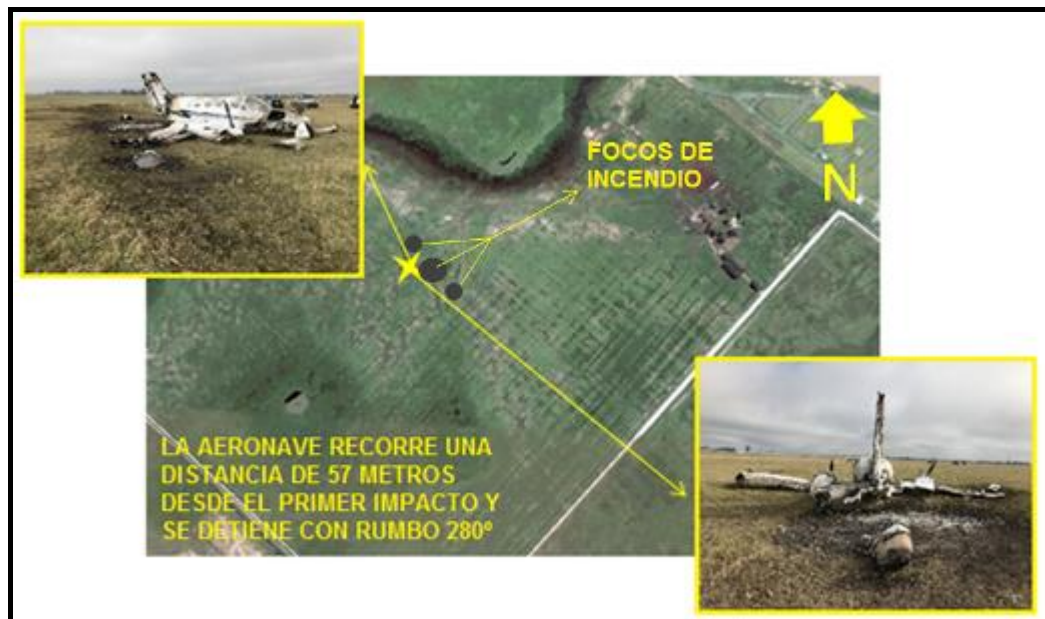
Figura 5. Imagen de la aeronave accidentada y marcas dejadas en el terreno

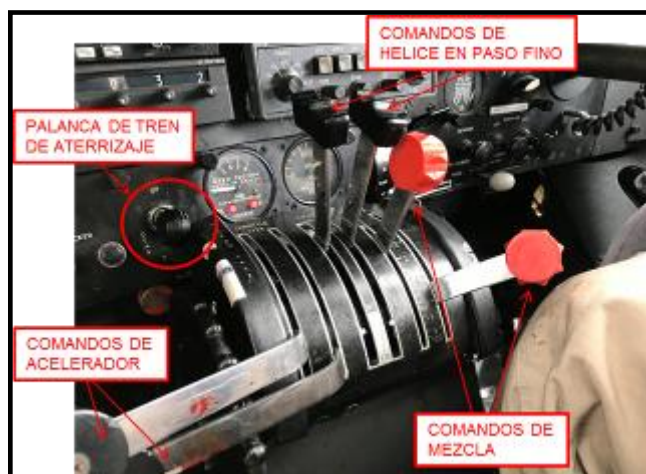
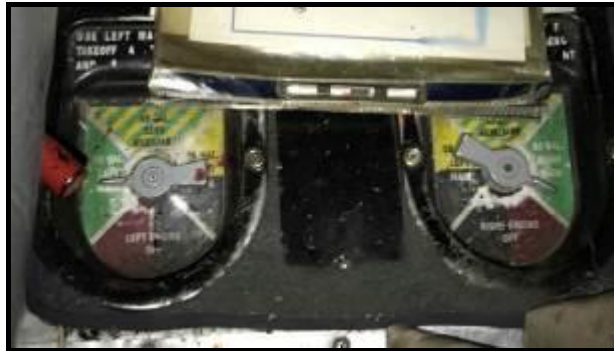
Llaves selectoras de tanques de combustible: **TANQUES PRINCIPALES**

Figura 6. Imagen de llaves selectoras de tanques de combustible

Figura 7. Imagen de llaves selectoras de tanques de combustible

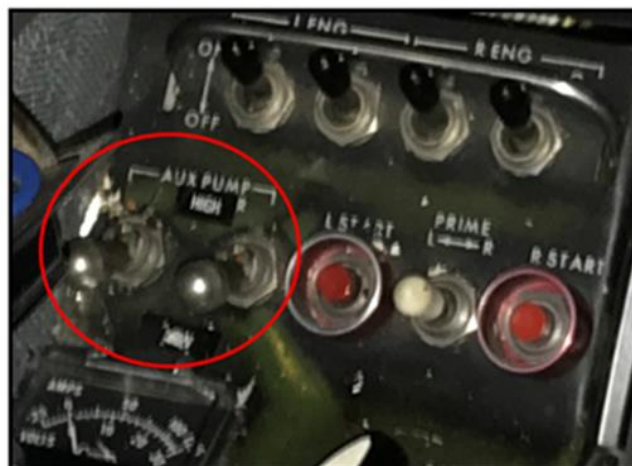
Las bombas auxiliares del sistema de combustible se encontraban en la posición *low*, en el manual de vuelo aprobado de la aeronave se exhibe la siguiente leyenda:

Así mismo en el manual de vuelo se deja constancia que dicha leyenda es exhibida en la pared izquierda de la cabina, en cercanía de los interruptores de las bombas auxiliares de combustible. Dicho cartel no se encontraba instalado en la aeronave.

Figura 8. Imagen de los interruptores de bombas auxiliares de combustible

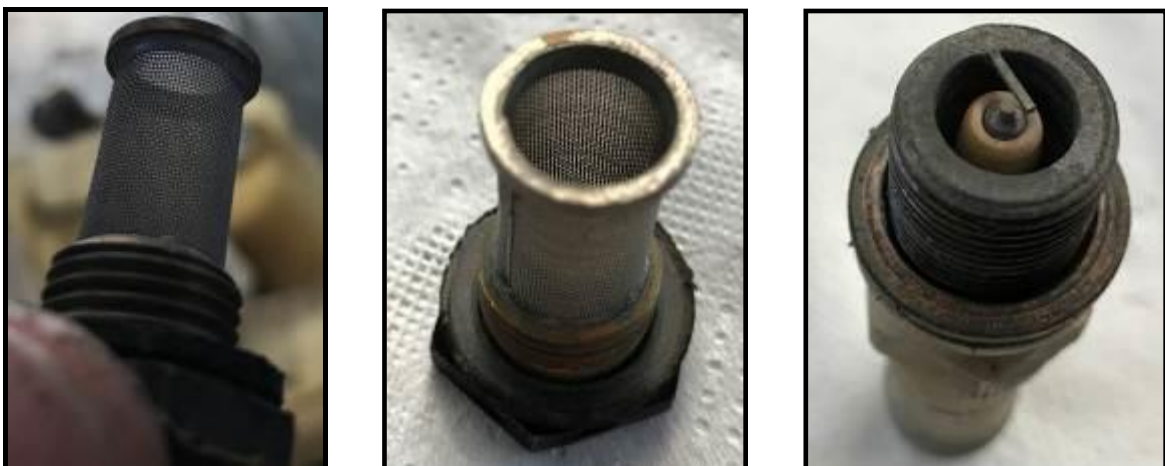
Se extrajo filtro de combustible de la válvula selectora de tanque lado derecho y filtro de la unidad de control de combustible del motor derecho, encontrándose sin presencia de sólidos.

Figura 10. Filtro de unidad de control de combustible y bujía de motor derecho

Se removieron bujías de motor derecho para observar desgaste y coloración, se encontraron en condiciones de desgaste normal.
