INFORME PROVISIONAL

Matrícula: LV-ENS

CAT.: LOC-I – Pérdida de control en vuelo

AERONAVE: Blanik L13

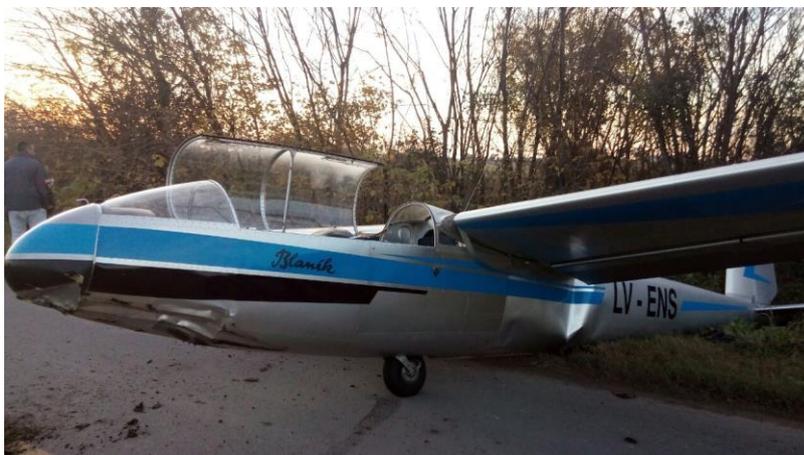
1.3.1 Célula: daños de importancia.

Figura 1. Imagen del planeador accidentado

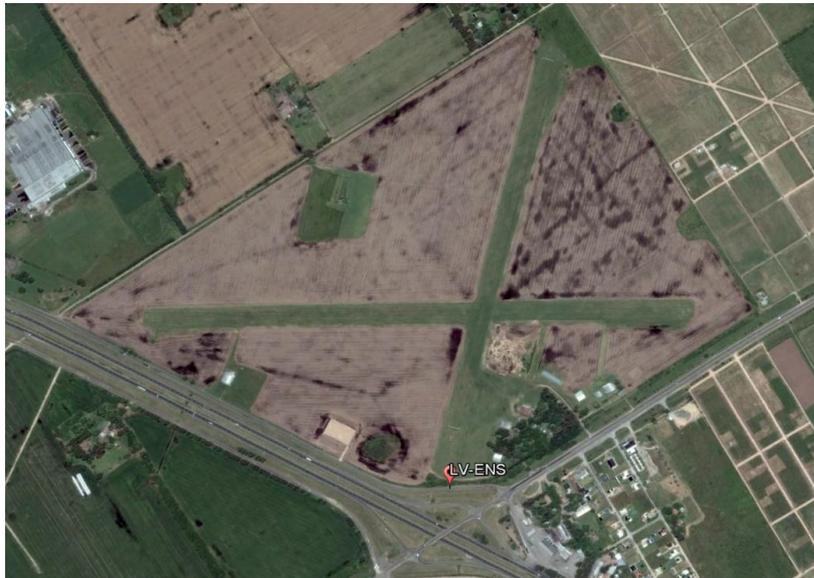
El accidente se produjo en la calle colectora de la RN9 en el Km 88 a 160 m aproximadamente de la cabecera de la pista 01 del aeródromo Zárate.

El terreno presenta una superficie irregular, con calles de asfalto a diferentes elevaciones, y superficies de tierra y pasto entre ellas.

Figura 3. Imagen del lugar del accidente

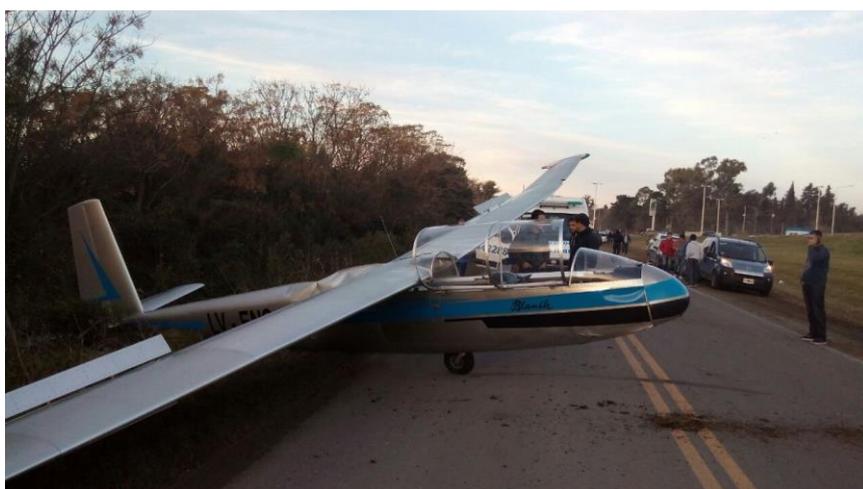
Luego de la toma de contacto con el tren principal, durante la carrera de aterrizaje, el ala izquierda impactó con el terreno provocando un semi trompo, quedando la aeronave detenida a 7 metros sobre la cinta asfáltica. No hubo dispersión de restos.

Figura 4. Posición final de la aeronave

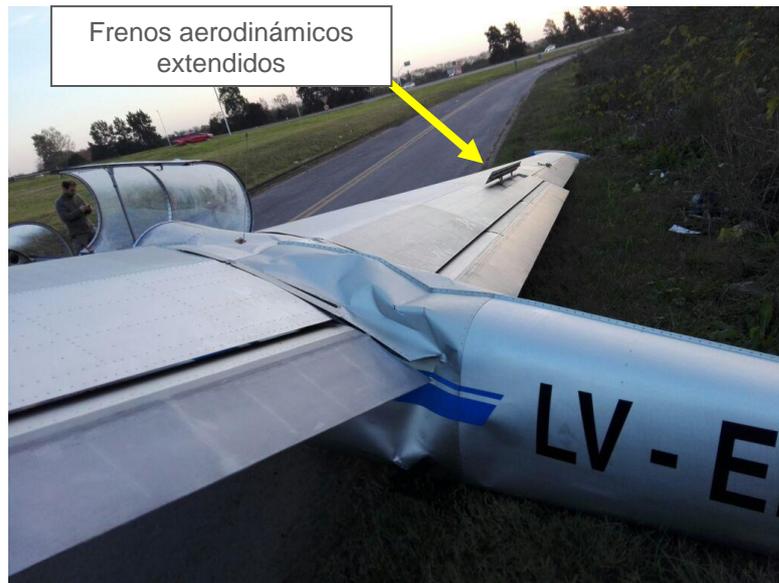
Un testigo en tierra manifestó haber observado que los frenos aerodinámicos se encontraban extendidos instantes previos al aterrizaje. Esto se condice con la posición de las superficies de control luego del impacto y la posición del comando en cabina.

Figura 5. Imagen de la posición de los flaps y frenos aerodinámicos

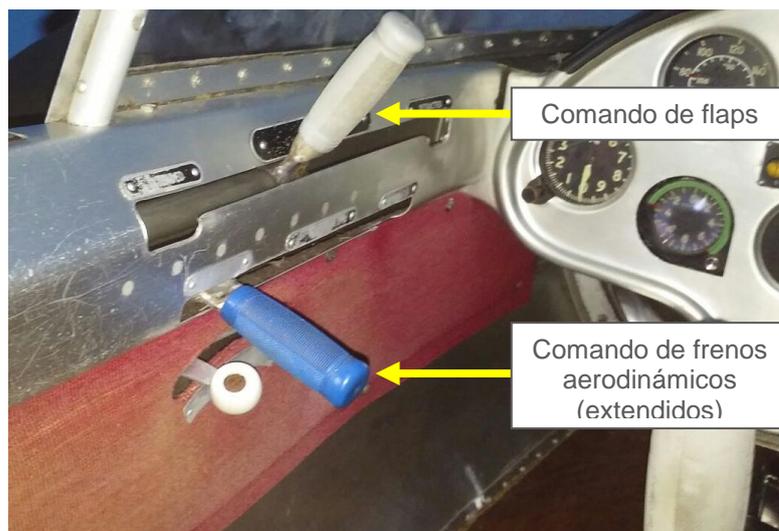
Se realizó una entrevista al piloto de la aeronave, donde expresó que al iniciar la aproximación básica hacia la pista 01, con 140 m de altura, extendió flaps, y notó que la aeronave descendía a una razón mayor a la prevista para esa configuración. A su vez, expresó no haber tenido la intención de extender los frenos aerodinámicos.

Figura 6. Imagen de los comandos de los flaps y frenos aerodinámicos

Este hecho de acuerdo a lo comentado, dificultaba la operación con frenos parcialmente extendidos, ya que al tener que pulsar el micrófono, el piloto debía soltar el comando de frenos aerodinámicos y estos se desplegaban por completo, provocando importantes desviaciones en la trayectoria de descenso.
