Junta de Investigación de
Accidentes de Aviación Civil

Informe Final

LV-WPJ

INFORME FINAL EXPEDIENTE N°205/2014

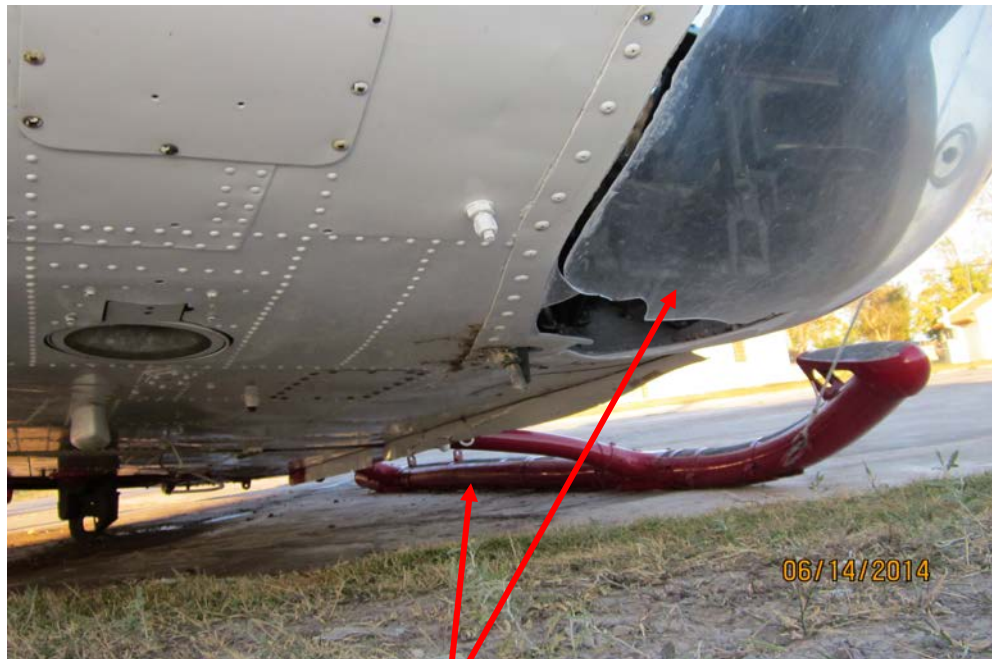
- 1.3.1 Célula: Con rotura del parabrisas inferior izquierdo, deformaciones en los skies y tubos cruzados del tren de aterrizaje y en la cajonera del soporte estructural de éstos.

Rotura del parabrisas inferior izquierdo, skis y tubos cruzados.

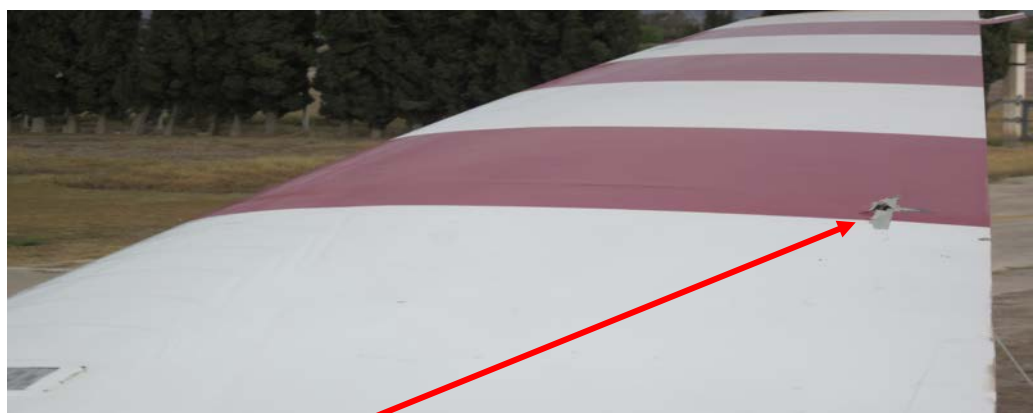
Palas del rotor principal: Se pudo observar que una de las palas tenía un agujero de 3 cm de diámetro a 160 cm de su raíz. La otra pala solo resultó con melladuras en el borde de ataque a 1 m de su raíz.

Pala N°1 del rotor principal agujero de 3 cm de diametro

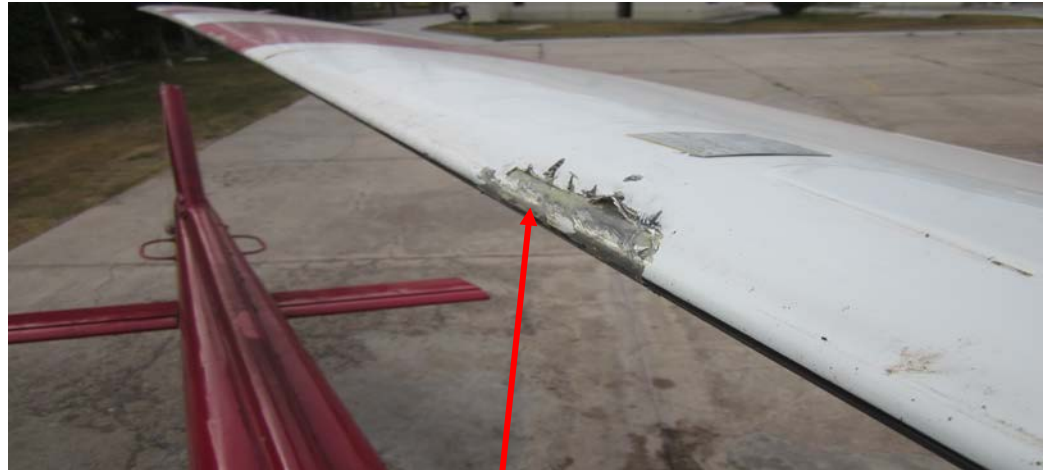
Pala N°2 del rotor principal con melladura en borde de ataque

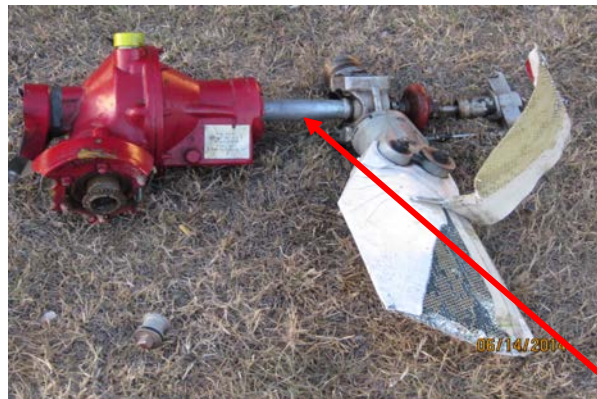
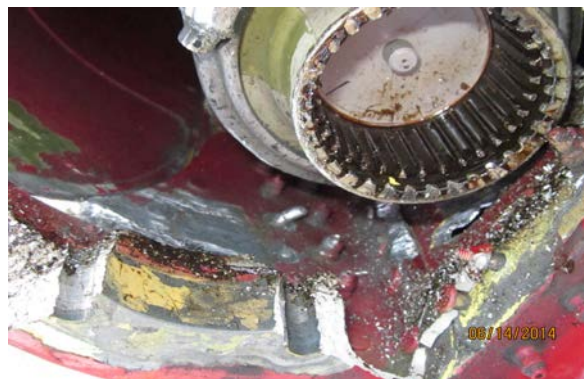
Palas del rotor de cola: Resultaron ambas destruidas, con deformaciones y roturas en el recubrimiento del eje de transmisión del rotor en su núcleo (yoke, trunion, 2 puños, sin fin, cabezal del sistema cambio de paso, caja del rotor de 90° y caja intermedia del rotor de cola de 42°).

Palas del rotor de cola destruida, caja d 90° del rotor, cabezal del sistema de paso y caja intermedia dañada.

Los daños en general fueron clasificados “de importancia”.

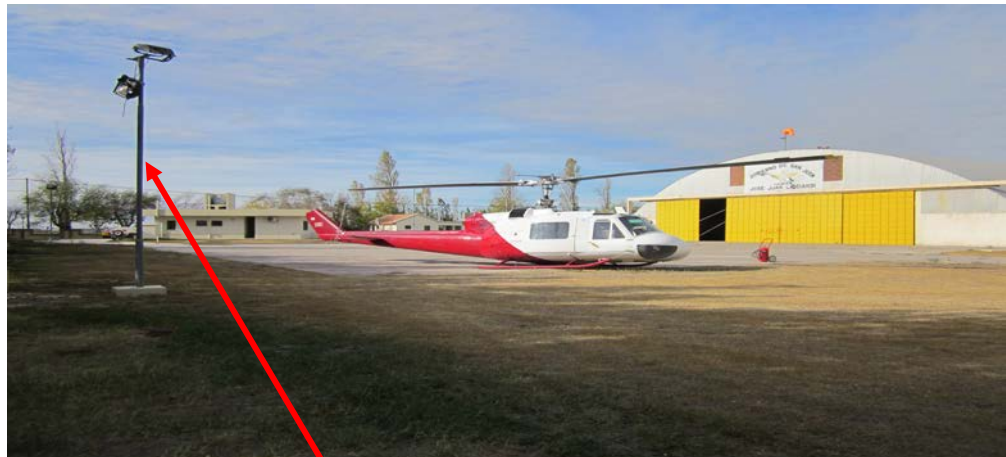
Rotura de una farola de alumbrado.

Columna y farola de alumbrado
donde impactó el rotor de cola del
helicóptero

El piloto comprobó que las palas del rotor de cola habían impactado contra una luminaria que se encontraba fuera del área de movimiento, de lo cual se desprendió el rotor de cola (caja de 90°) de su anclaje en el estabilizador vertical.

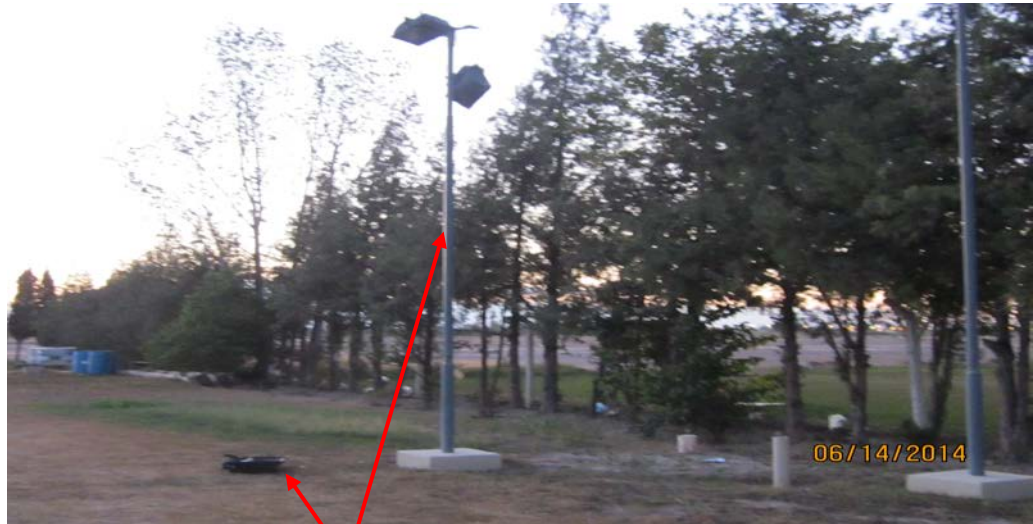
Columna de alumbrado y farolas con las que impactó el rotor de cola.

Durante un cambio de posición en área de movimiento de plataforma, luego del rodaje aéreo en la fase de vuelo estacionario y orientación, previo al posado de la aeronave, se produjo el impacto de las palas del rotor de cola contra una farola de alumbrado de dicha plataforma, con posterior pérdida del efecto antipar e impacto contra el terreno, debido a una combinación de los siguientes factores:

- Posicionamiento de la aeronave sin contar con la señal pintada en plataforma de puesto de estacionamiento correspondiente.
- Ausencia de un señalero.

Considere la necesidad de implementar el texto de orientación sobre Líneas de Seguridad, Rodajes y Puestos de Estacionamiento en plataformas, del Manual de Diseño de Aeródromos – Parte 4 - (Documento 9157). La aplicación de la recomendación según Anexo 14 – Cap. V – Párr. 5.2.8, 5.2.13, 5.2.14.1, 5.2.14.2, 5.2.14.3 y 5.2.14.4.

Se recomienda incluir un señalero en las operaciones dentro del área de movimiento en plataformas u otros lugares que así lo requieran.
