JIAAC | INVESTIGACIÓN PARA LA SEGURIDAD AÉREA

INFORME PROVISIONAL

Matrícula: LV-ECK

MODELO: Nimbus – 3DM.

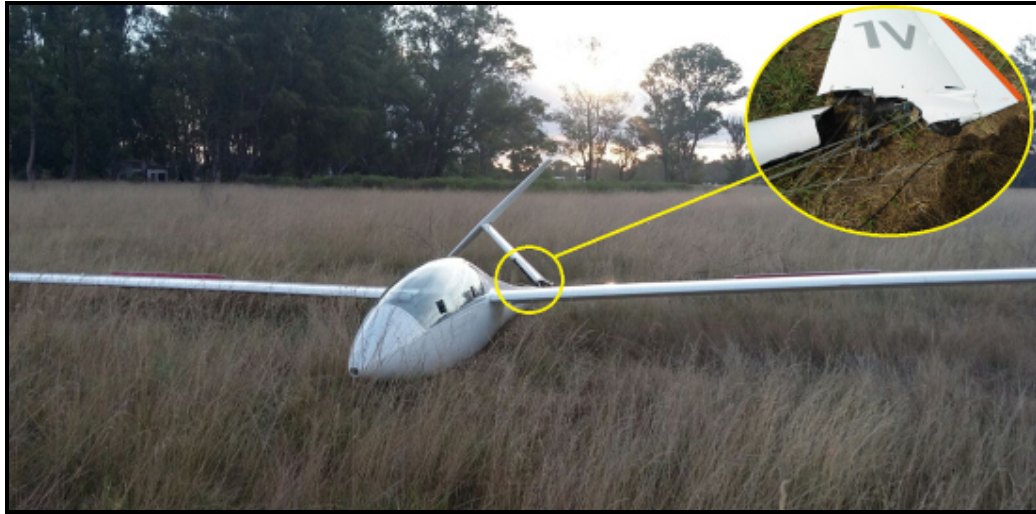
1.3.1 Célula: Daños de importancia (conjunto de cola).

Fig. 1: Imagen del planeador accidentado.

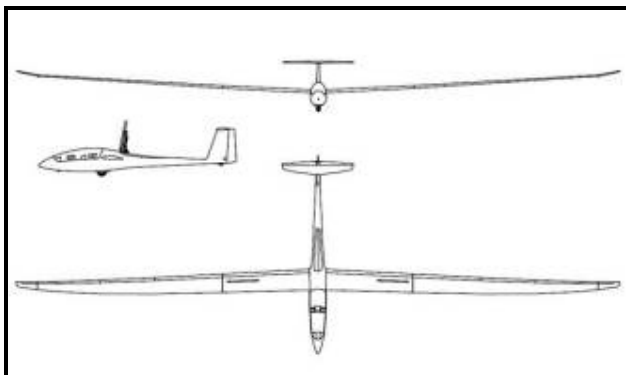
Fig. 2: Vistas de la aeronave accidentada.

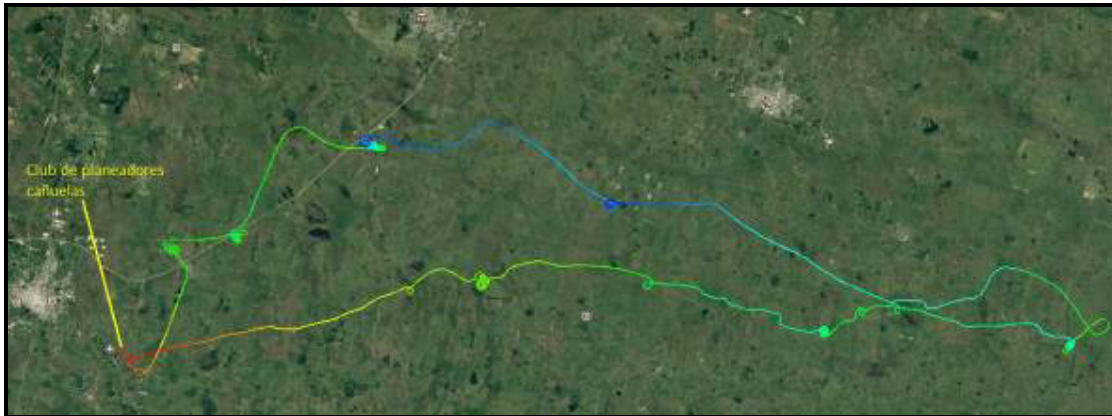
Fig. 4: Vuelo realizado por el planeador.

El piloto ya en el tramo de regreso y próximo al aeródromo, estuvo por debajo de las alturas mínimas, establecidas por la RAAC 91.119 y RAAC 91.159.

Las distancias fueron las siguientes: a los 4,5 km del aeródromo ya estuvo por debajo de los 150 m, a los 2 km a 30 m, ingreso a inicial de pista 18 con 8 m y finalmente en básica con 80 pies, información obtenida del GPS instalado a bordo.

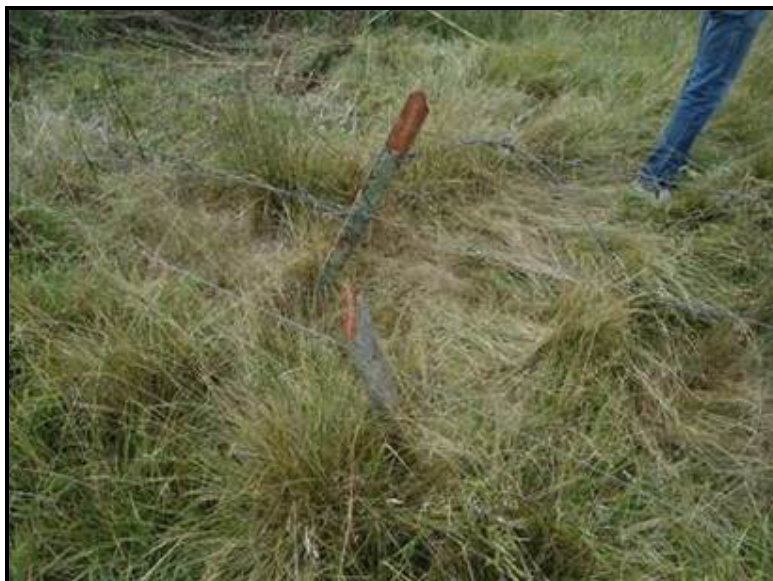
Se pudo corroborar que existió solo el daño al alambrado perimetral del campo lindero.

La aeronave realiza un viraje por izquierda excesivamente cerrado para incorporarse en final. Esto provoca una rápida pérdida de altura, produciéndose el impacto contra el alambrado perimetral de un campo lindero al aeródromo y posteriormente sobre el terreno finalizando su desplazamiento a 250 m de la pista elegida para el aterrizaje. No hubo dispersión de restos.

Fig. 5: Alambrado con el que impacto el planeador.

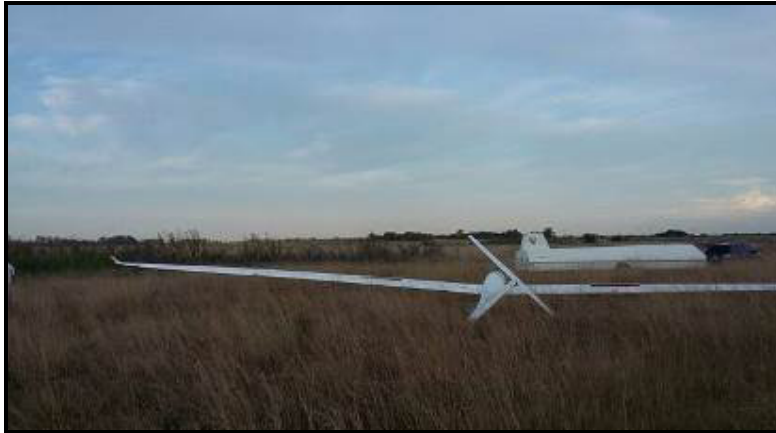
Fig. 6: Posición final del planeador

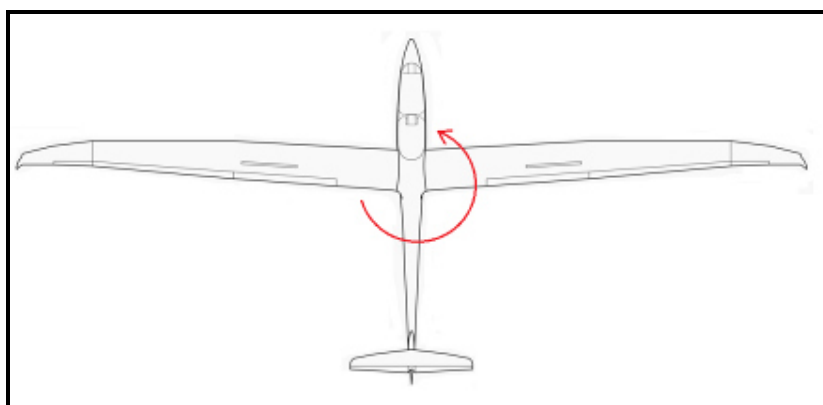
Se observó los daños a la aeronave que son coincidentes con un impacto del semiplano izquierdo y posterior giro brusco. Se observaron daños de importancia en el empenaje, fuselaje y daños en el semiplano izquierdo.

Fig. 7: Giro de la aeronave posterior al primer impacto

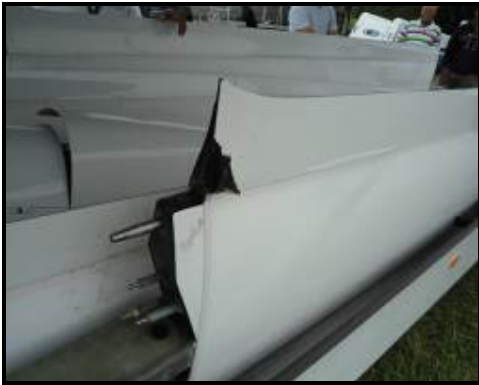
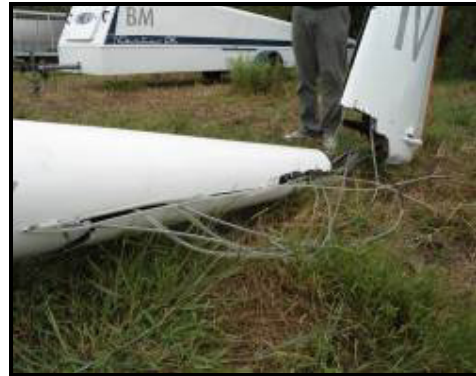
Fig. 8: Daños en la aeronave.

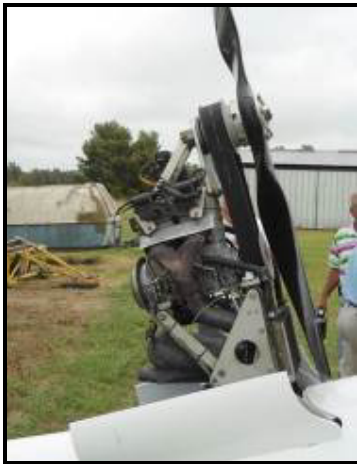
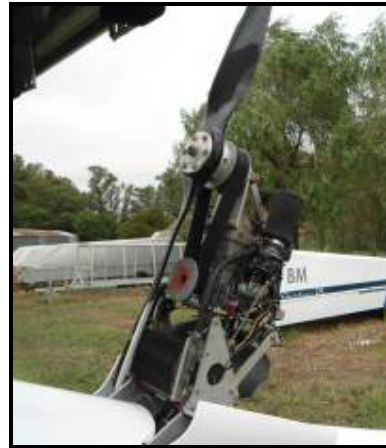
Se verifico el correcto funcionamiento de la posición del motor (desplegado/ replegado) ya que el piloto realizo comentarios a que no se había replegado correctamente, pudiendo esto afectar la performance de la aeronave. Se observó que el mismo no presentaba inconvenientes.

Fig. 9 – Funcionamiento de la posición del motor.

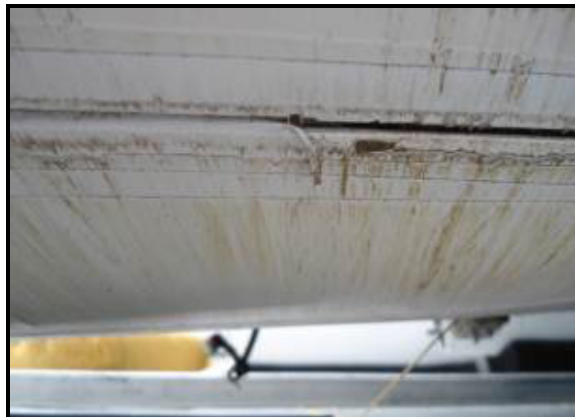
Fig. 10: Marcas dejadas sobre las tapas del tren de aterrizaje.

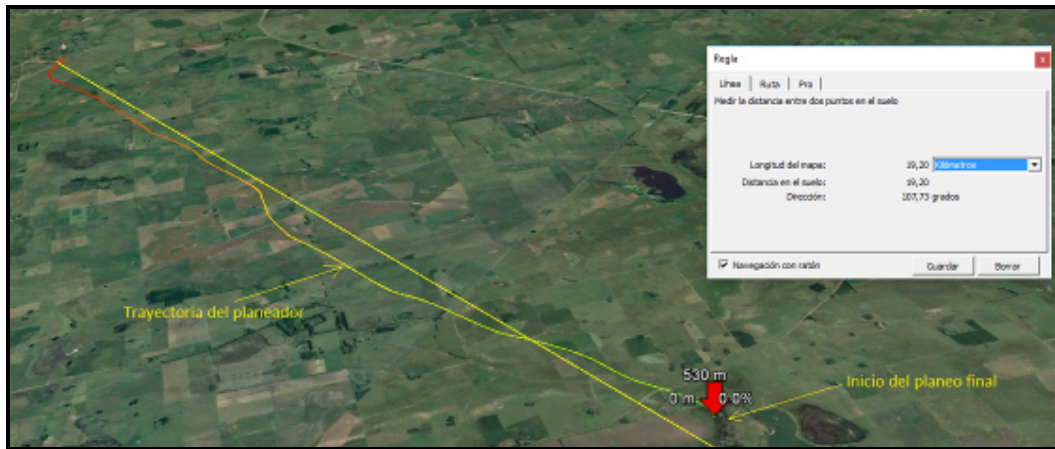
Se obtuvo a partir del GPS y el software SeeYou, la trayectoria y los parámetros de la aeronave durante el vuelo hasta el accidente. Al momento de iniciar el descenso hacia el aeródromo, estando éste a una distancia aproximada de 19,2 km, la aeronave se encontraba a una altitud de 530 m y una velocidad indicada (IAS) de 100 km/h.

Alcanzando una velocidad de 170 Km/h volando a una altura de 5 m instantes antes de comenzar a realizar el viraje para incorporarse a la pista 18.

Fig. 11: Planeo final.

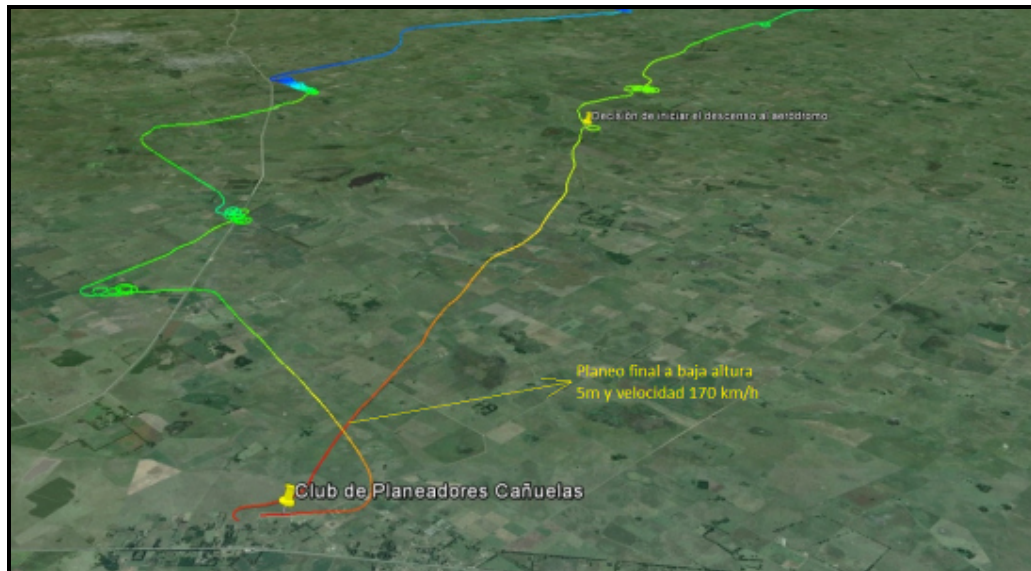
Fig. 12: Planeo final.
