# JIAAC | INVESTIGACIÓN PARA LA SEGURIDAD AÉREA

## INFORME PROVISIONAL

*Matrícula: LV-MYR*

**CAT.: LOC-G – Pérdida de control en tierra**

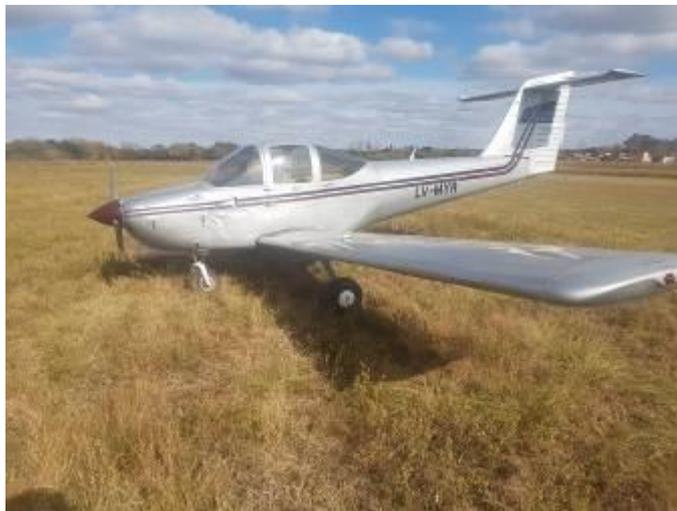
Figura 1. Imagen de la aeronave posterior al suceso

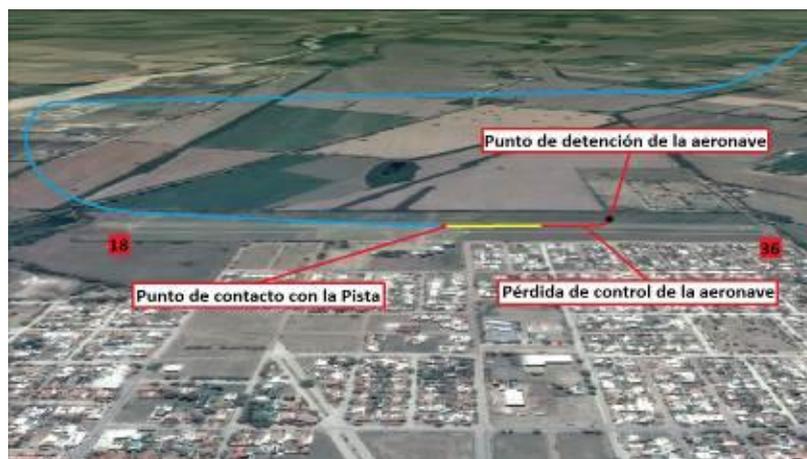
Figura 2. Secuencia del suceso

El contacto con la pista se realizó superado el 50% de la misma, a unos 660 m de la cabecera en uso, de un total de 1000 m. Una vez aterrizado, y en el apuro de realizar el frenado dentro de la pista, la aeronave perdió el control y sufrió una excursión sobre el margen izquierdo, quedando a unos 5 metros dentro de la franja de seguridad.

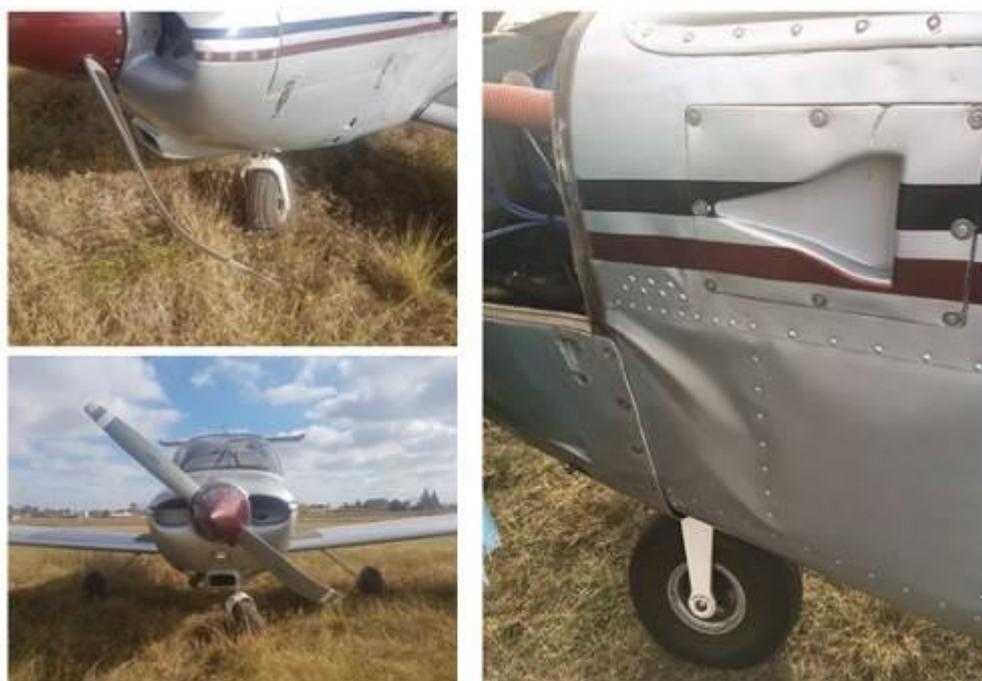
**1.3.1 Célula:** la aeronave sufrió una leve deformación en el fuselaje del lado izquierdo a la altura del capot del motor. También sufrió deformaciones en la bancada de motor, la cual es soporte de la pata del tren de nariz.

**1.3.3 Hélice:** deformación plástica en una de las palas de la hélice.

Los daños de la aeronave en general se consideran de importancia (Figura 3).

Figura 3. Vista general de los daños

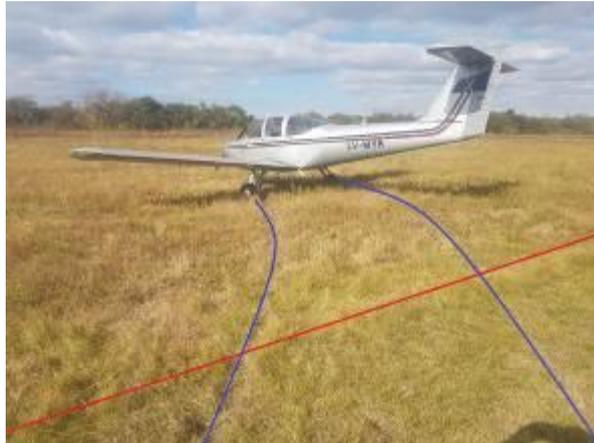
La aeronave realizó el aterrizaje por cabera 18, a unos 650m del comienzo de pista. Una vez establecido en la carrera de aterrizaje, recorrió 60 m y perdió el control, saliéndose de la misma por el margen izquierdo unos 5 m, quedando detenida con rumbo 090. No hubo dispersión de restos (Figura 6).

Figura 6. Recorrido final de la aeronave
