INFORME DE SEGURIDAD OPERACIONAL

Matrícula: LV-CZL

CAT.: ARC – Contacto anormal con la pista

AERONAVE: Beechcraft 58-TC

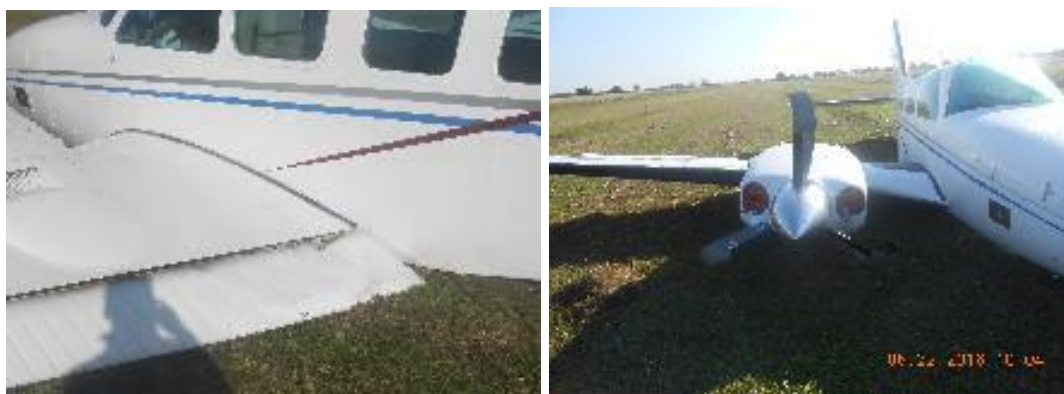
1.3.1 Célula: daños en los flaps y deformación en la zona de su toma sobre el fuselaje del lado izquierdo y derecho. Las tapas de tren de nariz izquierda y derecha también sufrieron deformaciones.

1.3.2 Motores: no evidenciaron daños externos visibles, pero ambos experimentaron una detención brusca producto del contacto de las hélices con el terreno.

1.3.3 Hélices: las tres palas de ambas hélices tuvieron deformaciones hacia atrás con un ángulo mayor a 90 grados.

Vista general de los daños producidos en la aeronave

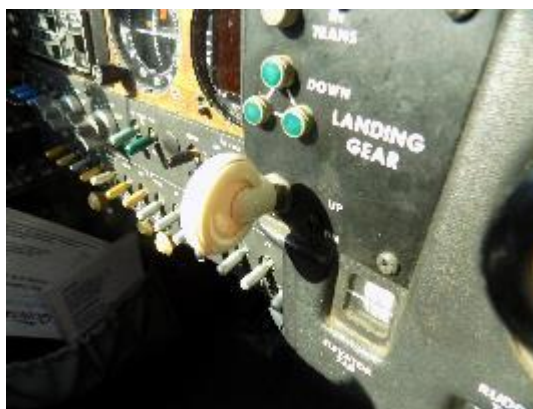
En el lugar del accidente, se pudo comprobar que la palanca de tren de aterrizaje estaba en “posición arriba” y las luces indicadoras de tren estaban apagadas. El piloto expresó que omitió bajar el tren de aterrizaje, al igual que interrumpió la lista de chequeo “Landing Check List” al haber llamado su atención un árbol ubicado en la trayectoria de la final de pista utilizada para el aterrizaje.

En el lugar del accidente se izó la aeronave con una grúa. Al accionar la palanca de tren de aterrizaje a la posición abajo, se extendió espontáneamente, verificándose el correcto funcionamiento del mismo.

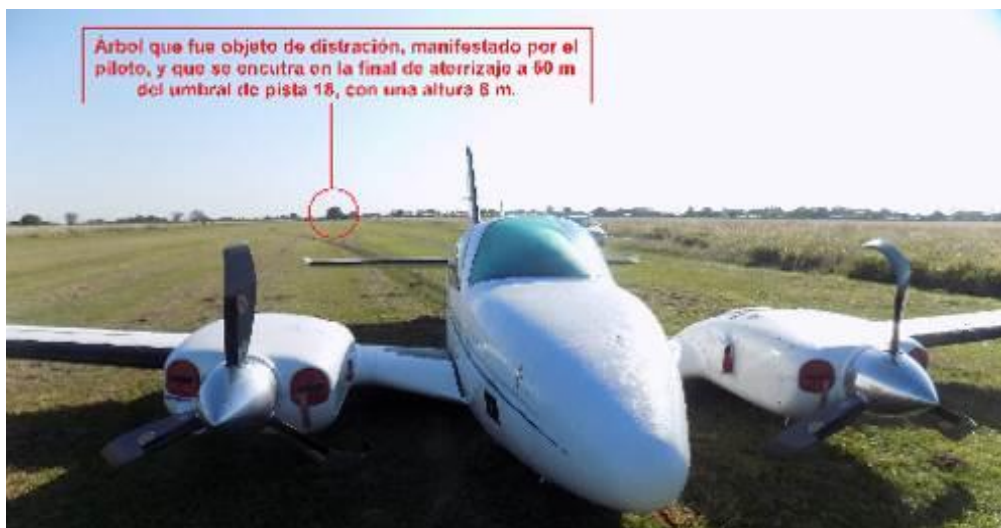
El objeto que distrajo el foco de atención del piloto, fue un árbol de unos 8 m de altura aproximadamente, ubicado a 50 m del umbral de pista 18. Dicho obstáculo, se encuentra dentro de una propiedad privada lindante al aeródromo. Este obstáculo se encuentra en discrepancia a lo recomendado según la normativa vigente (Anexo 14 Aeródromos, Requisitos de la limitación de obstáculos).

Si bien este obstáculo era conocido por los pilotos que operan regularmente en el aeródromo, no lo era para aquellos que no están familiarizados con el mismo.

La investigación pudo constatar que no había información de dicho obstáculo publicado a través de un canal de información aeronáutico que pudiera haber advertido de dicha situación a los pilotos que operan en el aeródromo.

Como consecuencia de este accidente, la autoridad del aeródromo inició las gestiones necesarias para retirar dicho obstáculo y adecuar el aeródromo de acuerdo con la normativa vigente. Como así también notificó a la Autoridad Aeronáutica para que realice la publicación correspondiente de dicho obstáculo a través de un NOTAM.

- *Arbitrar los medios que tenga a su alcance para verificar que las sendas de aproximación a las distintas cabeceras no se encuentren invadidas por obstáculos conforme al marco normativo existente, y realizar inspecciones periódicas a los fines de asegurar su estado de mantenimiento.*
