INFORME DE SEGURIDAD

Matrícula: LV-BSH

FECHA: 25/04/2015

AERONAVE: Aeroitba Petrel 912 I

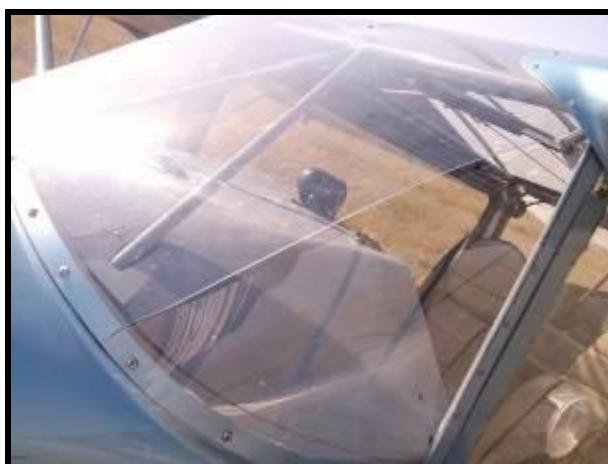
1.3.1 Célula: se produjeron daños leves, principalmente en el parabrisas por las vibraciones que sufrió la aeronave al aterrizar sobre terreno no preparado.

Fig. 1. Rotura del parabrisas de la aeronave

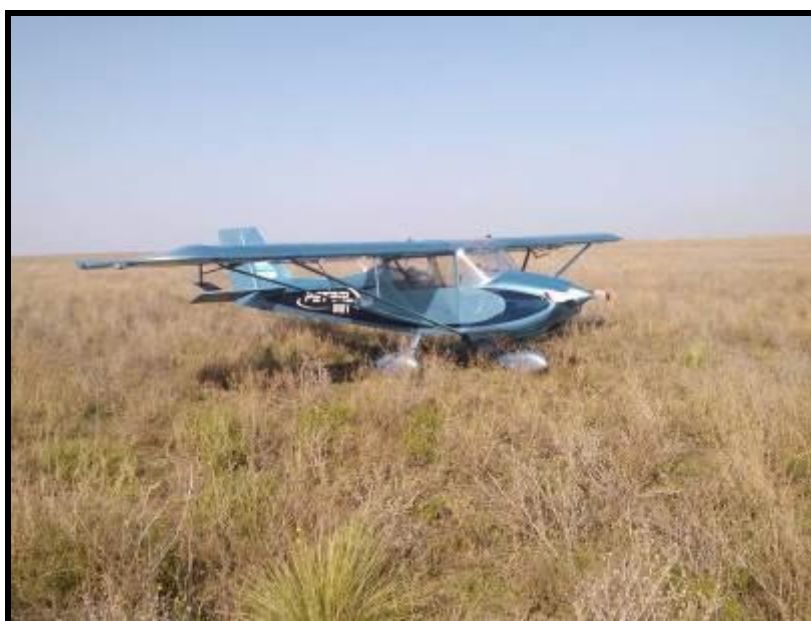
Fig. 3. Posición final de la aeronave.

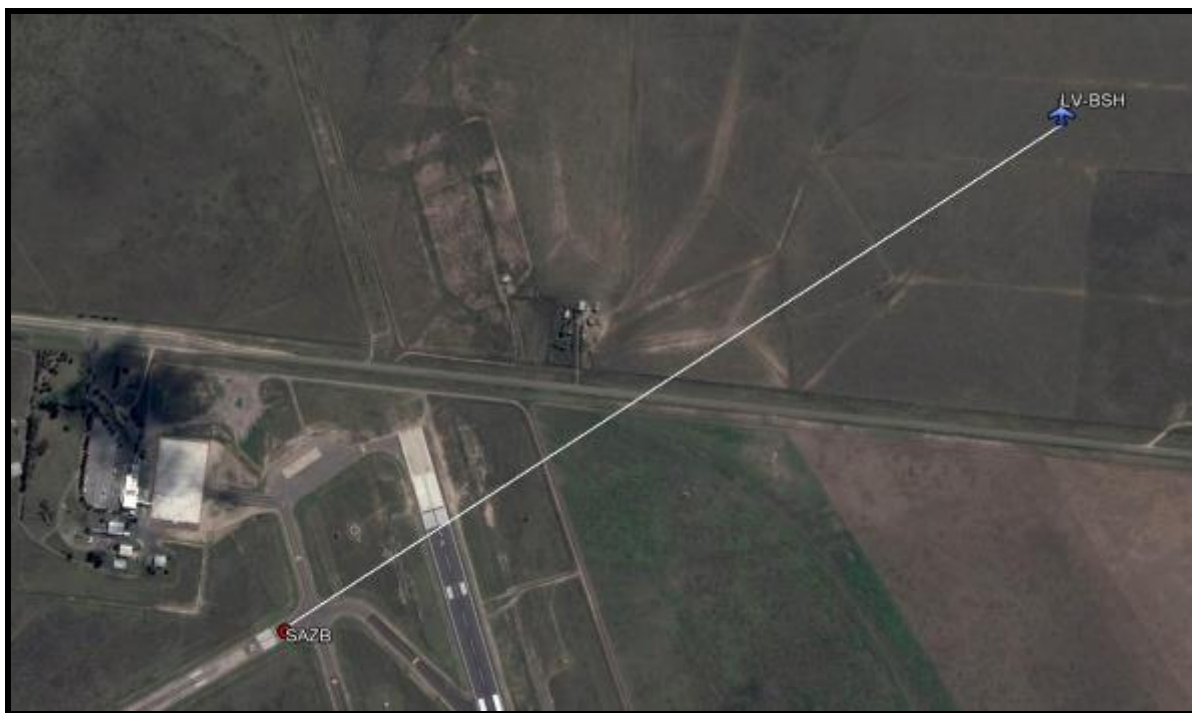
El aterrizaje de emergencia se realizó en una zona rural, a una distancia de 1695 m de la prolongación del eje de pista 24 del Aeropuerto de Bahía Blanca. La distancia

recorrida desde el toque hasta su posición final fue de aproximadamente 60 m. Se produjo la rotura del parabrisas sin ningún otro daño ni dispersión de restos.

Fig. 4. Posición final de la aeronave cercana al Aeropuerto Bahía Blanca.

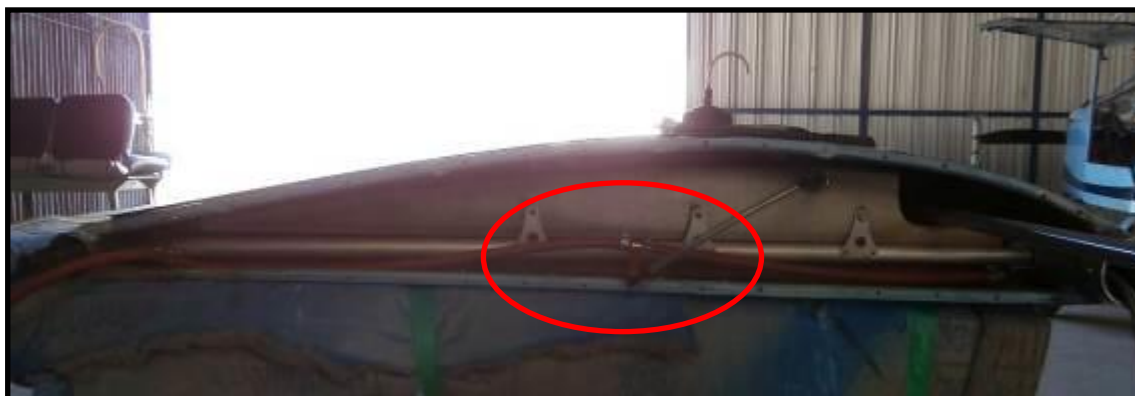
- Se desmontó el plano izquierdo, en donde se pudo comprobar que la manguera que va desde la salida delantera y salida trasera, que se une mediante una “T” al “vaso comunicante” (el cual actúa como indicador de combustible) se encontraba

doblada formando una “panza”. Con alto grado de probabilidad, este fenómeno fue el que provocó una indicación errónea de la cantidad de combustible.

Fig. 6. Ala izquierda desmontada del LV-BSH

La investigación sustanció que, debido a deficiencias en el sistema de medición, la indicación de combustible mostrada al piloto, era errónea. Durante las pruebas efectuadas, el indicador arrojó información de $\frac{1}{4}$ de tanque, aún cuando éste se encontraba vacío.

- Analizar, evaluar y/o modificar el diseño del sistema de indicación de combustible de las aeronaves que posean la deficiencia señalada en este informe, a lo fines de lograr un grado de precisión adecuado en la información suministrada a las tripulaciones.
- Homogeneizar las unidades de medida, a galones o litros en el manual de vuelo y el indicador correspondiente.

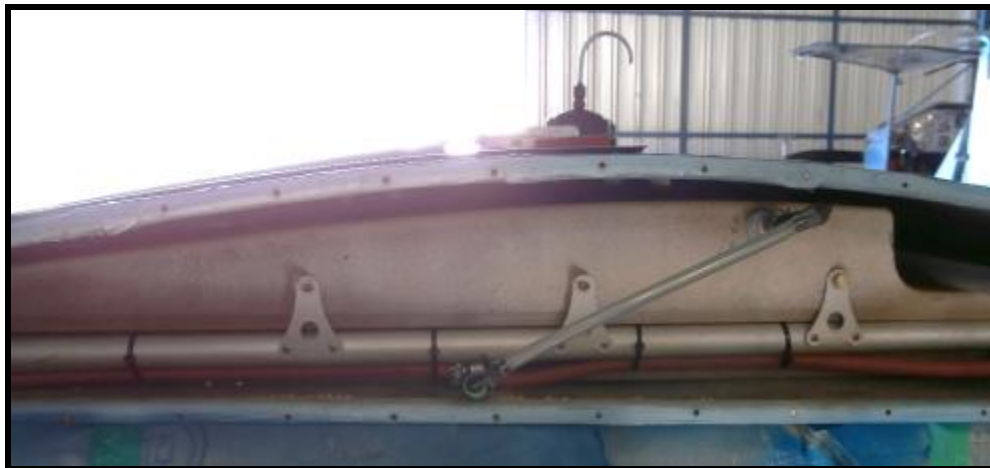
Fig. 7. Corrección de novedad en manguera

- En la fábrica, se corrigió la novedad encontrada. Se cortó el remanente de manguera que formaba la curvatura y se sujetó la misma, con precintos, debajo del

límite inferior del tanque de combustible, como lo indica la siguiente imagen.

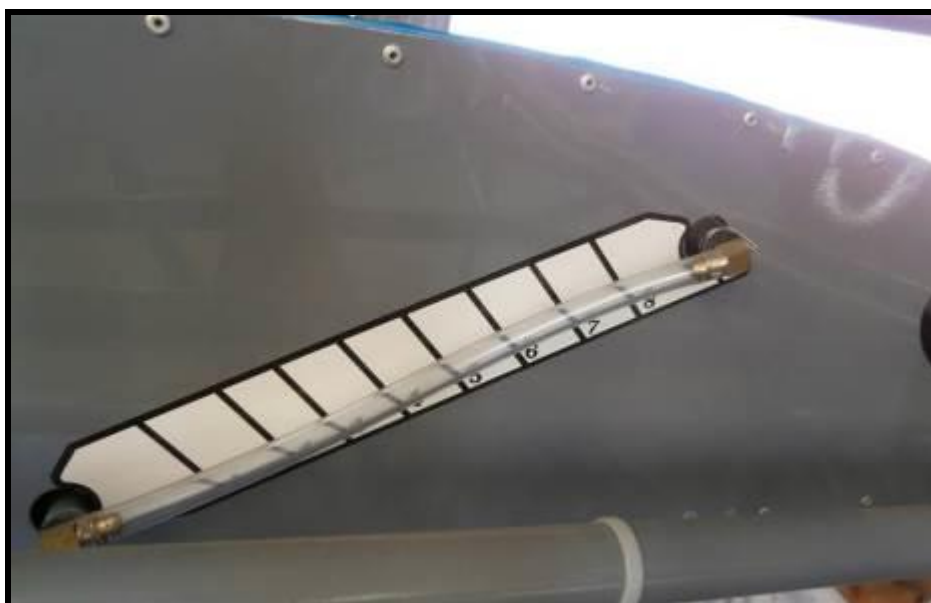
- Se realizó una inspección visual a otra aeronave del mismo tipo. De acuerdo a lo que se pudo observar, en la aeronave inspeccionada se colocó una marcación numérica, como se muestra en la figura a continuación. La aeronave LV-BSH, al momento del incidente, no contaba con dicho equipamiento. Como se puede observar, la marcación de este instrumento está indicada en Galones, mientras que en el correspondiente Manual de Vuelo, la cantidad de combustible se encuentra en litros.

Fig. 8. Indicador de combustible

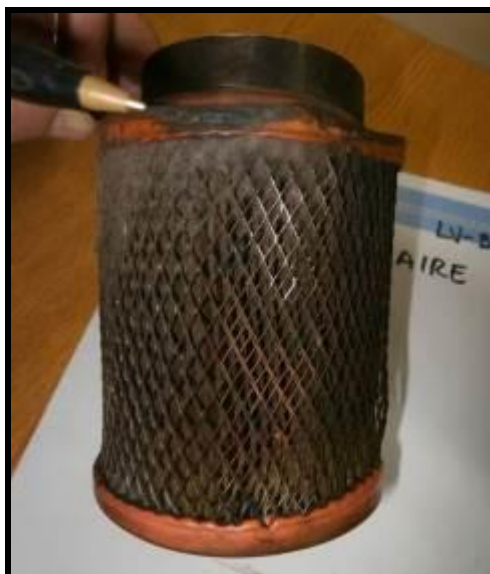
Se concluye que el filtro utilizado no brindaba las condiciones mínimas referidas a caudal de aire mínimo y caída de presión admisible indicada en el manual del

fabricante del motor al que aplica. Como se detalla en la sección análisis, este factor podría haber sido causa de un consumo de combustible mayor al estimado.

En la siguiente fotografía se muestra las condiciones en las que estaba el filtro de aire instalado.

Fig. 9. Filtro de aire del LV-BSH

Las fallas evidentes en la identificación de las deficiencias que presentaba el filtro de aire, tal como se describe en la sección de hechos factuales de este informe, pone de manifiesto fallas en el control de calidad de las tareas de mantenimiento desarrolladas sobre la aeronave.

Teniendo en cuenta que el uso de un filtro de aire con deficiencias como la indicada puede provocar un consumo mayor al previsto, induciendo a valoraciones erróneas de autonomía, se recomienda:
