INFORME FINAL

ACCIDENTE OCURRIDO EN: Aeródromo Villa General Belgrano, provincia de Córdoba.

MARCA: Cessna.

MATRÍCULA: LV- FTG.

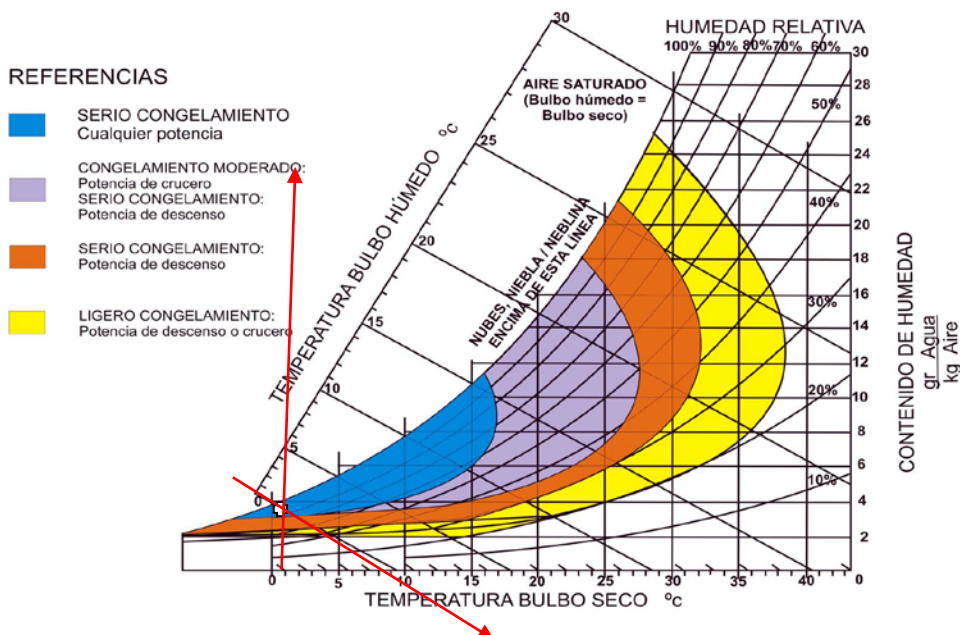
ÁBACO DE PROBABILIDADES DE FORMACIÓN DE HIELO EN EL CARBURADOR

1.16.4 Se plasmaron los datos informados por el SMN en el ábaco de probabilidades de formación de hielo en el carburador, dando como resultado "serio congelamiento en cualquier régimen de potencia".

Las condiciones meteorológicas al momento del suceso eran VMC y de alta probabilidad de formación de hielo en el carburador, debido a la humedad relativa y temperatura.

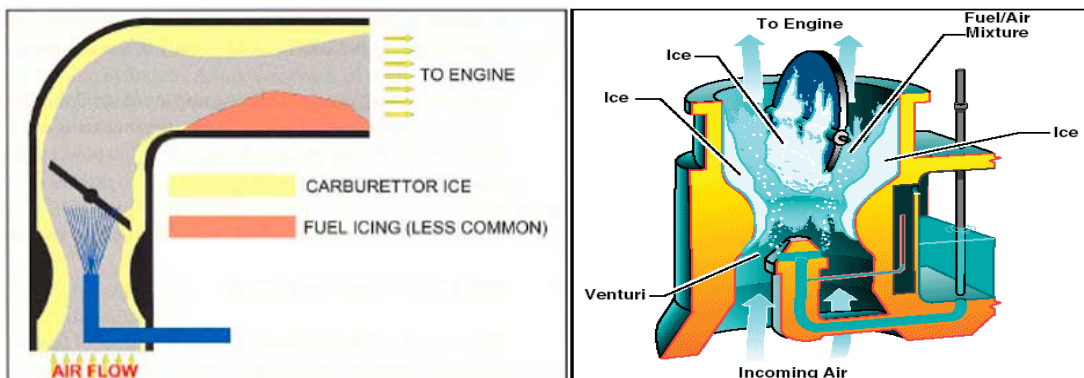
1.18.3 Formación de hielo por vaporización del combustible: En el combustible de uso aeronáutico la evaporación es una de sus propiedades importantes, cuya presión de vapor (VR) indica la tendencia del hidrocarburo líquido a volatilizarse. Cuando el combustible se evapora absorbe calor del aire, lo que conlleva una disminución de la temperatura. Por esta circunstancia existe alta probabilidad de formación hielo en el carburador, con humedades relativas superiores al 50% y temperaturas de entre -5°C y 30°C, máxime cuando se trata de combustibles para uso automotor.
