JIAAC | INVESTIGACIÓN PARA LA SEGURIDAD AÉREA

INFORME PROVISIONAL

Matrícula: LV-LEU

**CAT.: SCF-PP – Falla de motor
F-POST – Fuego post impacto**

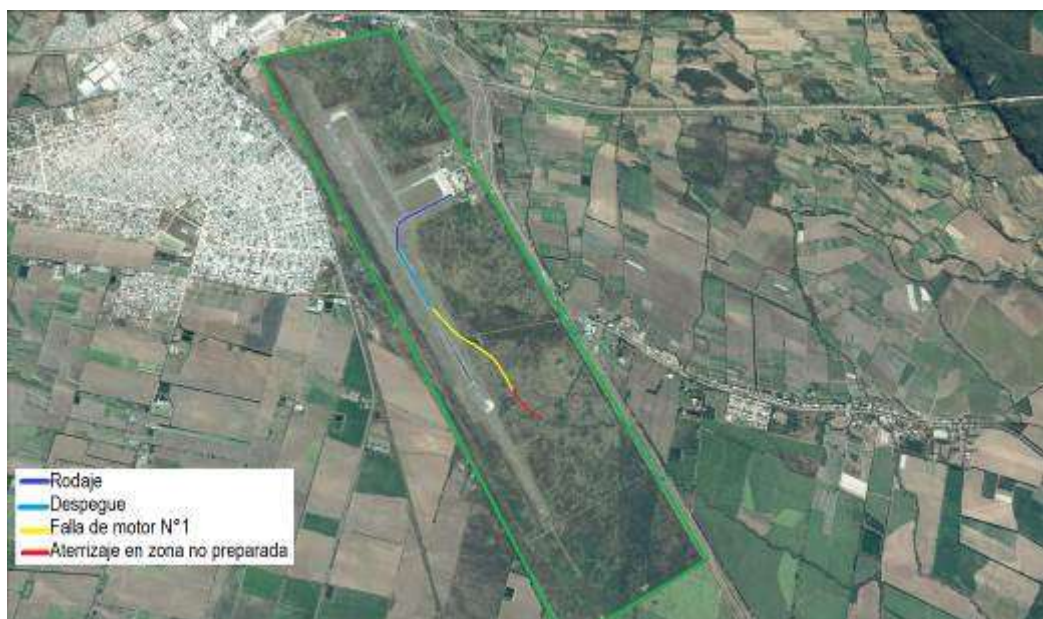
Durante el primer segmento de la senda de despegue, con unos 30 metros de altura sobre la pista, experimentó una pérdida total de potencia del motor N°1. En el momento y condiciones de configuración que se encontraba, la aeronave no pudo mantener línea de vuelo, por lo que debió realizar un aterrizaje de emergencia a su frente, por su escasa altura y velocidad.

El aterrizaje de emergencia realizado fue dentro del predio del aeropuerto, sobre un bosque de vegetación autóctona de unos 2,5 m de altura. Una vez detenida la aeronave, el piloto se bajó por sus propios medios y comunicó la emergencia a la torre de vuelo desde su teléfono personal. (Figura 2).

Figura 2. Desplazamiento de la aeronave, desde la puesta en marcha hasta la detención final

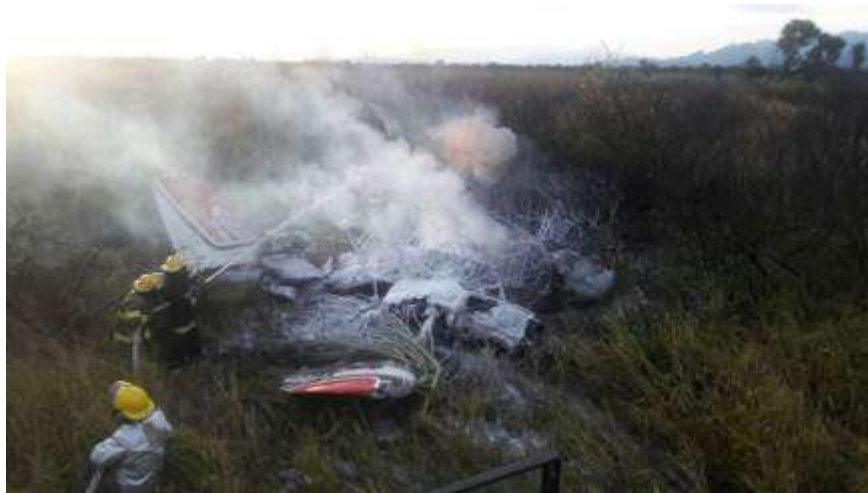
Una vez ubicada por el humo que generaba el incendio de la aeronave, el vehículo del servicio contra incendio logró abrir un camino hasta el lugar, en donde pudieron arrojar tanto agua como espuma para sofocar el incendio. Debido al tiempo transcurrido desde el inicio del fuego en la aeronave y la llegada al lugar de los bomberos, la misma se incendió en casi su totalidad. (Figura 3).

Figura 3. Trabajo del servicio de extinción de incendios en el lugar del suceso

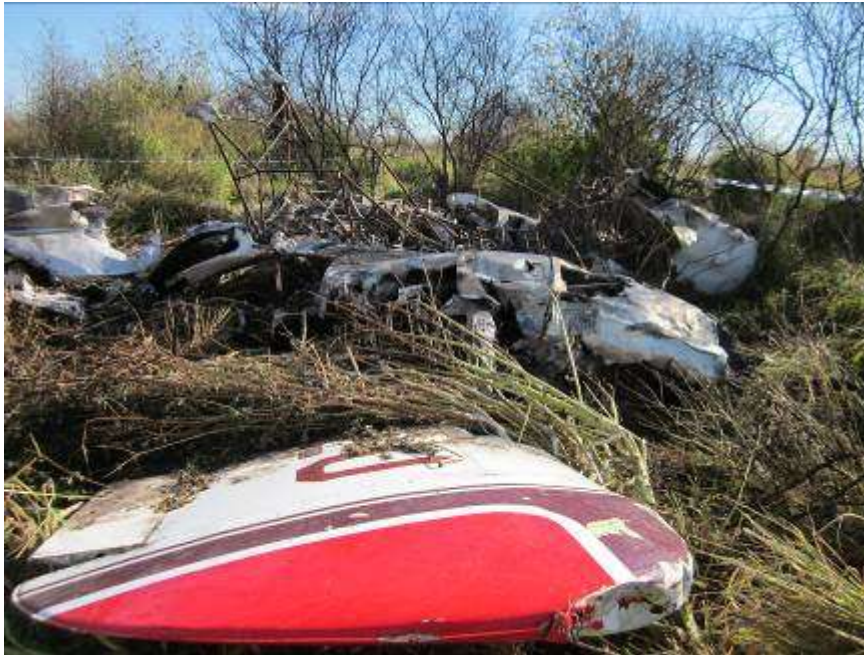
La aeronave se considera destruida, producto de los daños sufridos por el incendio, posterior a su detención final en el terreno (Figura 4).

1.3.1 Célula: destruida.

1.3.2 Motor: ambos con daños de importancia.

1.3.3 Hélice: la hélice del motor derecho sufrió daños leves y la perteneciente al motor izquierdo presentó daños de importancia por la exposición al fuego.

Figura 4. Imagen general de los daños

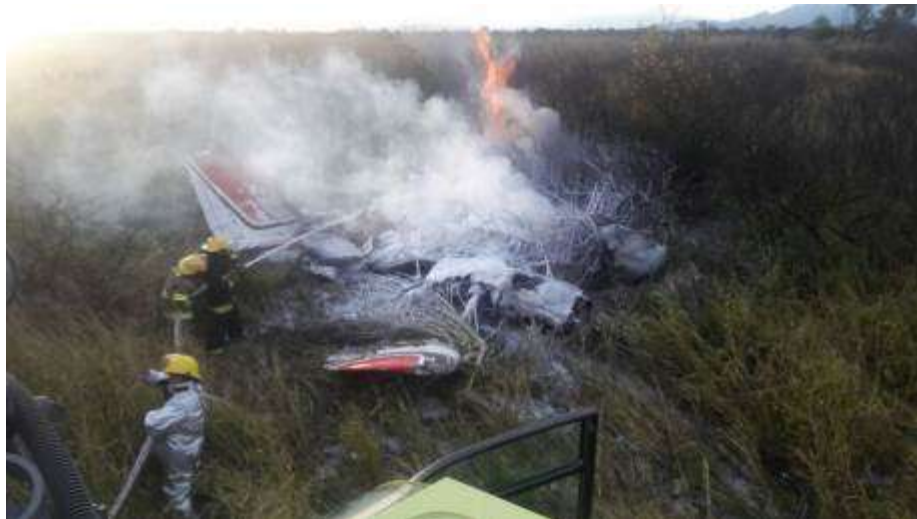
La aeronave se incendió posterior a la detención de la misma en el terreno. Conforme a lo observado en el campo, se determinó que el fuego se inició como consecuencia de la pérdida de combustible de los tanques de la aeronave y la temperatura del motor, también ayudado fundamentalmente por lo alto de la maleza reinante en el lugar (Figura 6).

Figura 6. Acción de los bomberos durante el incendio

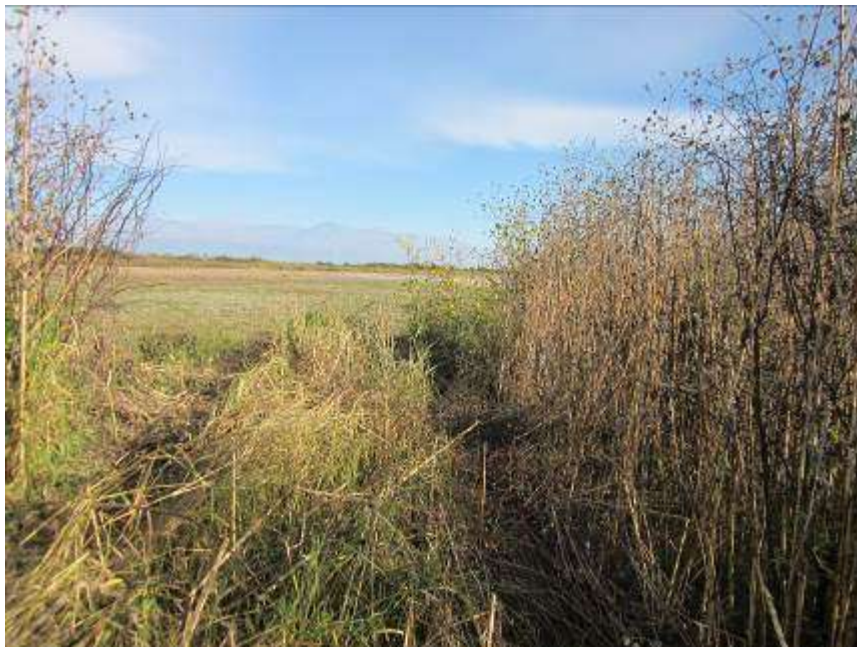
En un primer intento de ingresar hacia donde se divisaba la columna de humo, los bomberos y la ambulancia no lograron visualizar la ubicación de la aeronave debido a la espesa vegetación (pastizales y arbustos de hasta dos metros de altura). En un segundo intento (Figura 7), se ubicó la aeronave en el sector E7 del mapa cuadrículado, para lo cual, los bomberos abrieron camino por el bosque con la autobomba y tras llegar a la misma se comenzó con las tareas de sofocar el fuego. Para ese momento la aeronave ya se encontraba incendiada en gran proporción.

Figura 7. Camino abierto por la autobomba hacia el lugar del suceso
