INFORME FINAL

INCIDENTE OCURRIDO EN: Aeropuerto Morón, provincia de Buenos Aires.

MARCA: Cessna

MATRICULA: LV-CHF

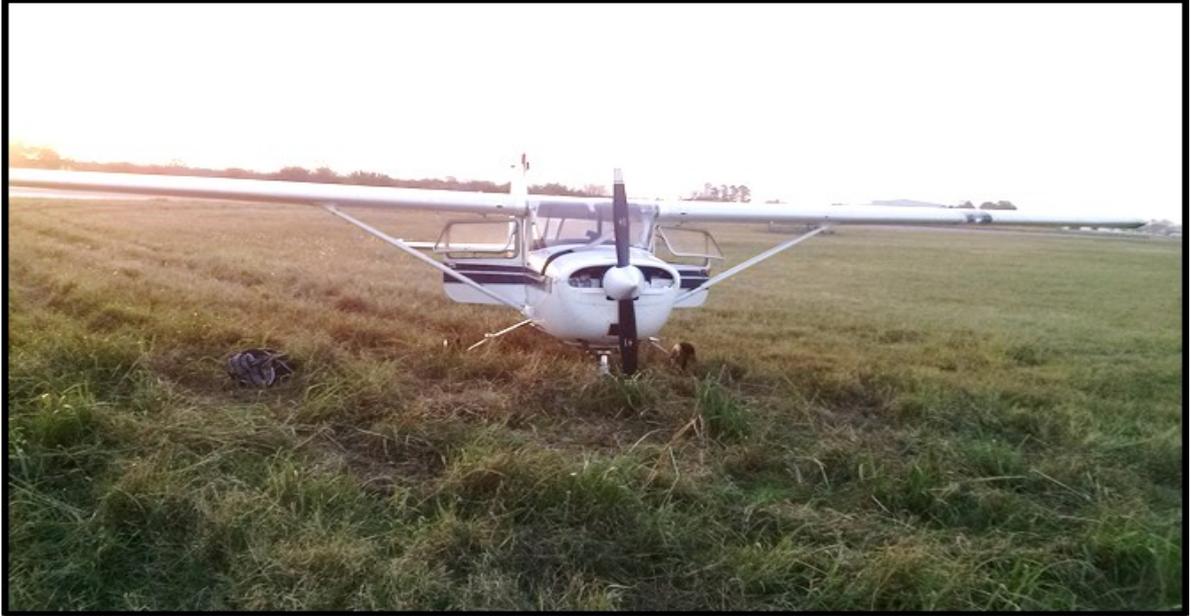
1.16.1 En el lugar del evento se verificó que la aeronave se encontraba detenida sobre el paño verde a unos 2 metros al costado de la calle de rodaje, sin daños.

1.18.2 Mientras se removía la aeronave del paño verde, se observó que el pasto

en el lugar donde se había detenido era muy alto por lo que el avión no se hubiera podido mover por sus propios medios.
