INFORME DE SEGURIDAD OPERACIONAL

Matrícula: LV-CXM

CAT.: LALT – Colisión con obstáculos durante una operación intencionalmente a baja altura

AERONAVE: Cessna C-182 A

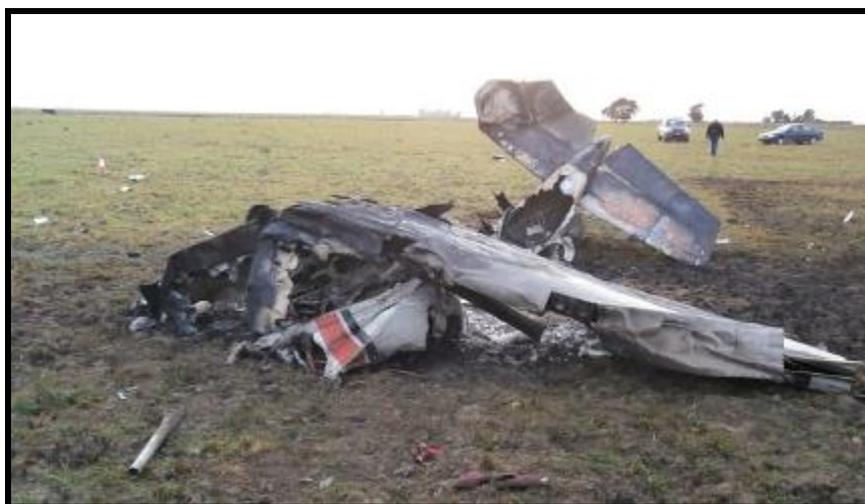
1.3.1 Célula: destruida.

1.3.2 Motor: de importancia, por impacto contra el terreno.

1.3.2 Hélice: de importancia.

Fig. 1: Aeronave LV-CXM accidentada.

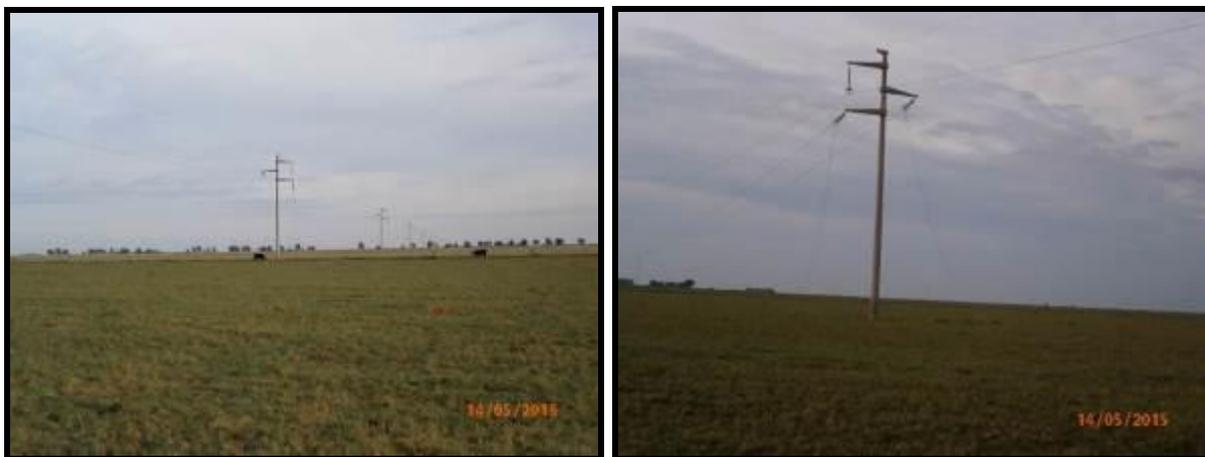
Se produjo el corte de dos líneas de electrificación rural de alta tensión de 132.000 Volts entre los postes Nro. 213 y 214 perteneciente al tramo Bahía Blanca – Monte Hermoso.

Fig. 2: Línea eléctrica de alta tensión (132.000 Volts)

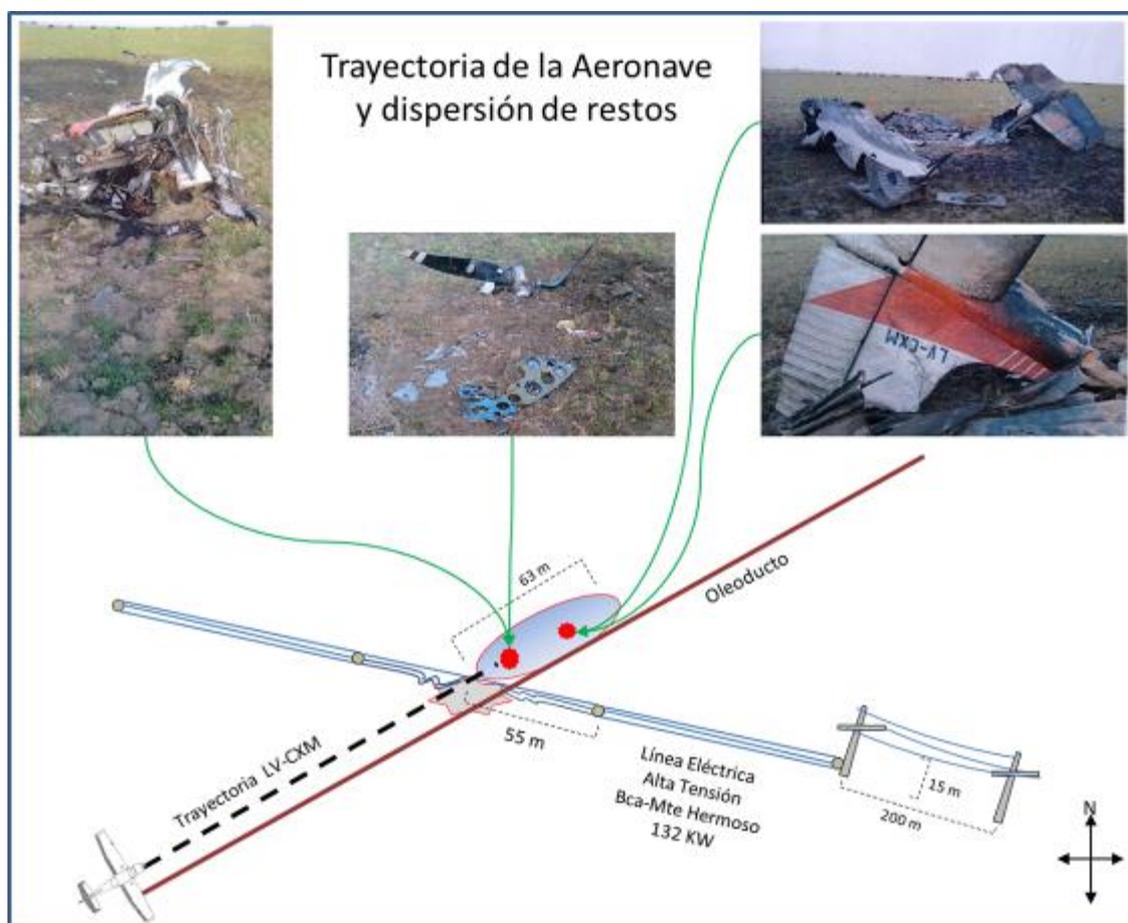
La aeronave colisionó con una línea eléctrica de alta tensión, que se encuentra ubicada con una orientación de Oeste – Este, cruzando la trayectoria de vuelo de la aeronave.

El impacto se produjo en primer término con la hélice y la parte superior del empenaje vertical de la aeronave con 2 líneas del tendido eléctrico. Luego del contacto, la aeronave se precipitó al terreno, impactó con la nariz con una actitud de picada de 70°, y en ese lugar se encontró la hélice. La aeronave, debido a la acción de las fuerzas de inercia, rebotó y recorrió 14 metros, lugar donde se encontró el tablero de instrumentos y comando. El conjunto del motor se encontró a 24 metros del primer impacto.

Fig. 4: Esquema de trayectoria e Imágenes de los restos de la aeronave.

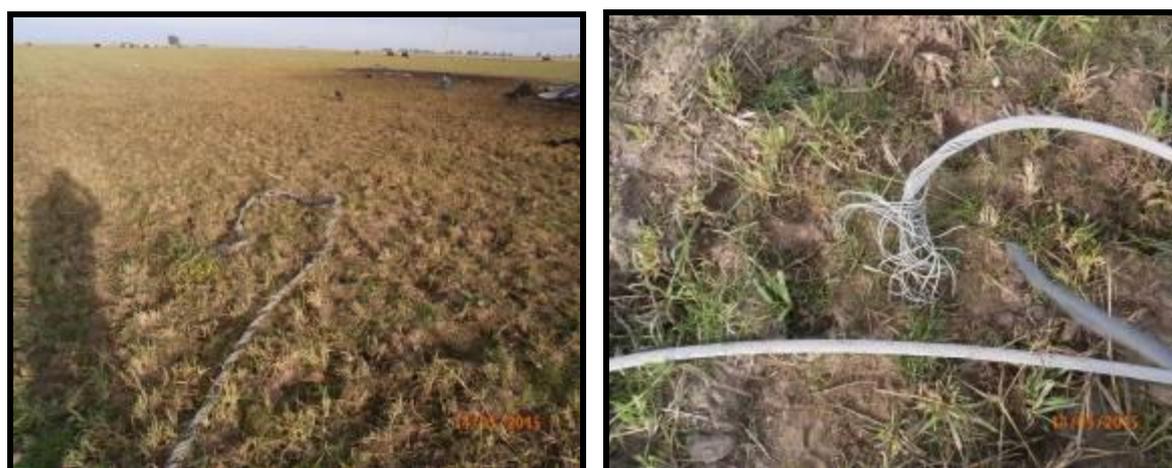
Fig. 5: Imágenes con detalles del cable cortado en el impacto.

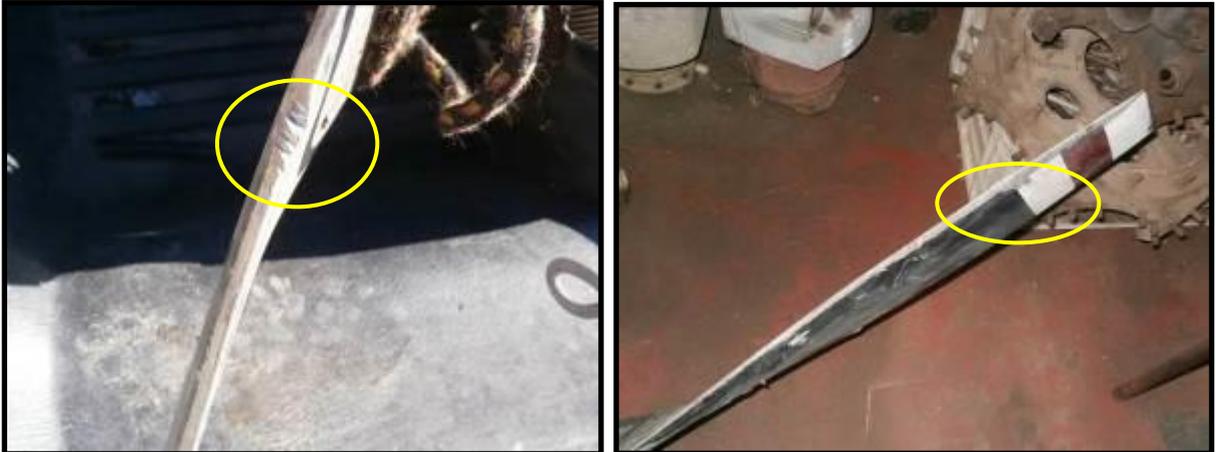
Fig. 6: Imágenes con destalle de impacto del cable sobre el borde de ataque de la pala de la hélice.

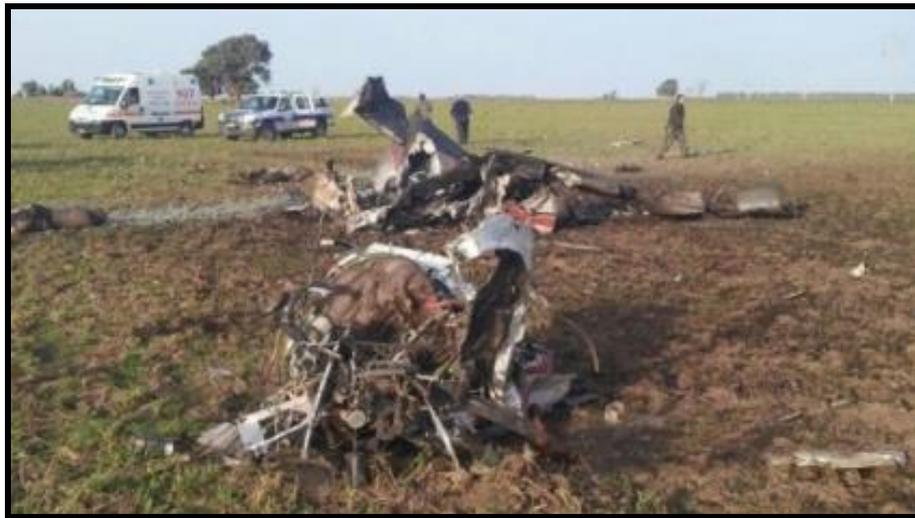
Fig. 7: Restos de la aeronave después del accidente.

Los restos de la aeronave quedaron distribuidos en forma de abanico y en sentido de la trayectoria del vuelo, y de los mismos se pudo identificar la batería, el tren de nariz, y partes de parabrisas y elementos que se encontraban en el interior del habitáculo de cabina.

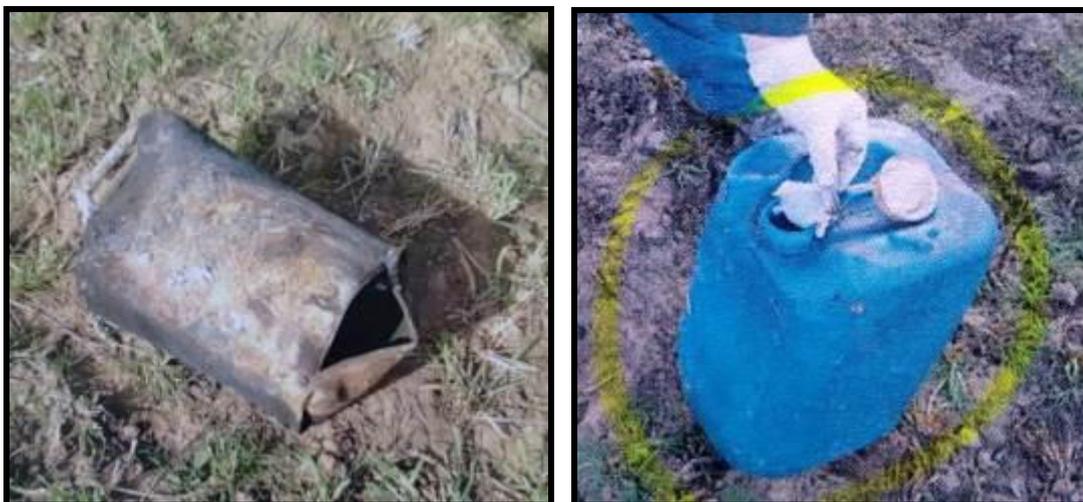
A bordo de la aeronave se encontraron 2 bidones que contenían combustible. Uno de ellos, de plástico, fue encontrado entero y con el combustible que llevaba en su interior, sin que se produjese derrame del mismo. El otro bidón, que era metálico, se encontró con deformaciones que revelan la explosión de su contenido, sin que se pudiese determinar si la misma se produjo por el calentamiento del mismo y explosión de los gases de combustible, o si el contenido explotó por la descarga eléctrica producida en el momento del impacto.

Fig. 8: Bidones de combustible encontrados en el lugar del accidente.

Los dos bidones que se encontraron en el lugar del accidente y que contenían combustible, contribuyeron a magnificar las consecuencias del accidente.

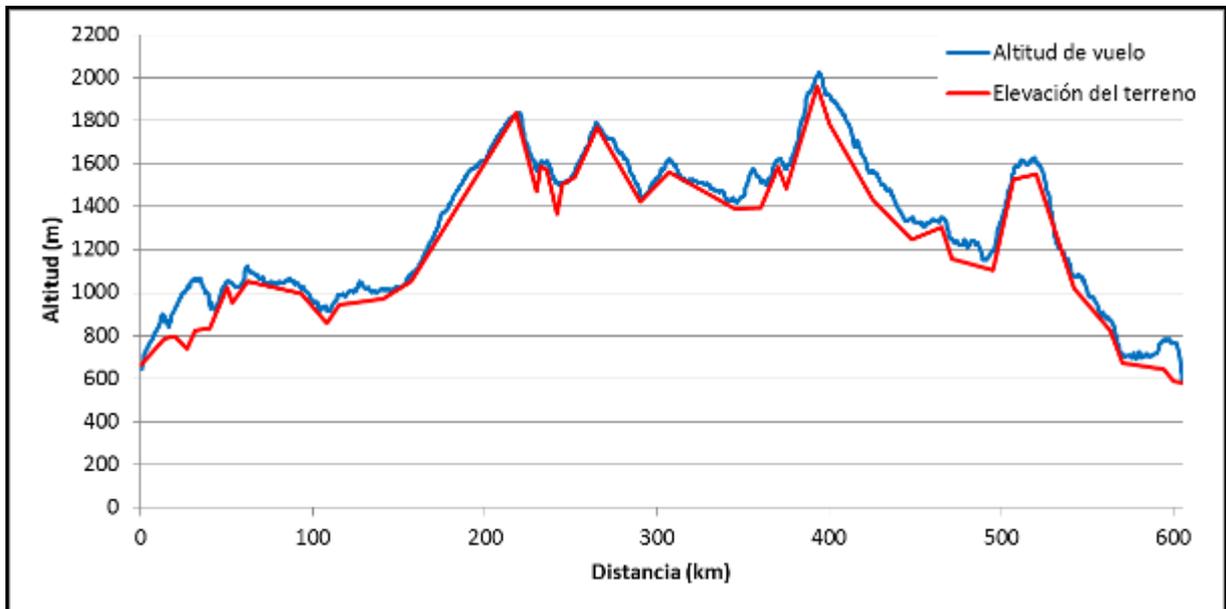
del oleoducto, la aeronave operó a una altura sobre el terreno inferior a los 152 m o 500 ft previstos para el vuelo, siguiendo las elevaciones que presenta la orografía de los sectores de trabajo.

Fig. 12: Perfil de altitud de vuelo y elevación del terreno en tramo Rivadavia-Rincón de los Sauces.

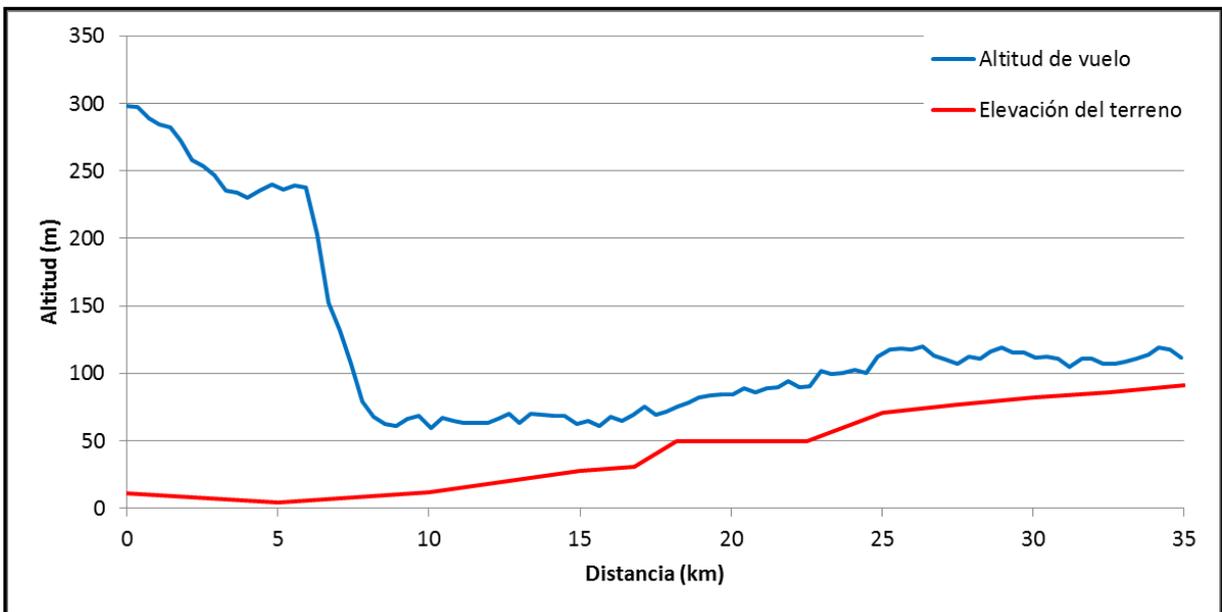
Como se puede observar en las siguientes figuras, una vez iniciada las tareas de inspección del oleoducto, la aeronave operó a una altura sobre el terreno inferior a los 152 m o 500 ft previstos para el vuelo, observándose que en varias oportunidades el vuelo estuvo a una altura menor de 30 m, en trayectoria estabilizada hasta el momento del accidente.

Fig. 15: Perfil de altitud de vuelo y elevación del terreno en tramo Bahía Blanca al lugar del suceso.

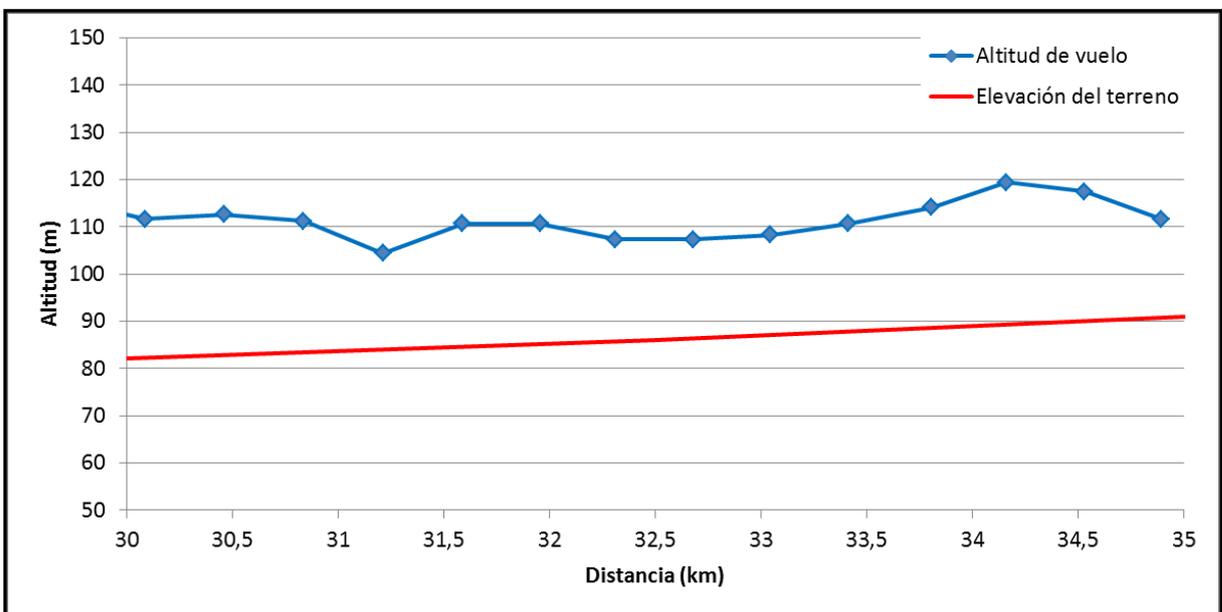
Durante los últimos 5 km de recorrido antes del accidente, la aeronave mantuvo una altura de vuelo sobre el terreno aproximada entre 30 y 20 m sobre el terreno.

Fig. 16: Detalle de altitud de vuelo y elevación del terreno en los últimos 5 km de vuelo antes del accidente.

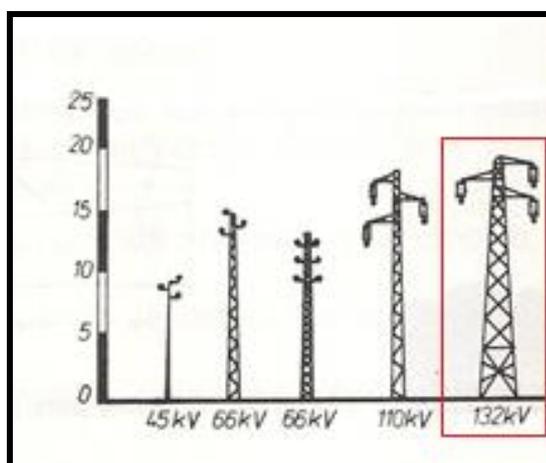
Las torres que sostienen las líneas de 132 kv, que fueron embestidas por la aeronave, tienen una altura aproximada de 20 m, y la altura mínima de los cables es de aproximadamente 15 m.

Fig. 17: Altura de torres de líneas eléctricas.
