JIAAC | INVESTIGACIÓN PARA LA SEGURIDAD AÉREA

INFORME PROVISIONAL

Matrícula: LV-ZST

AERONAVE: Jetstream BA 3219

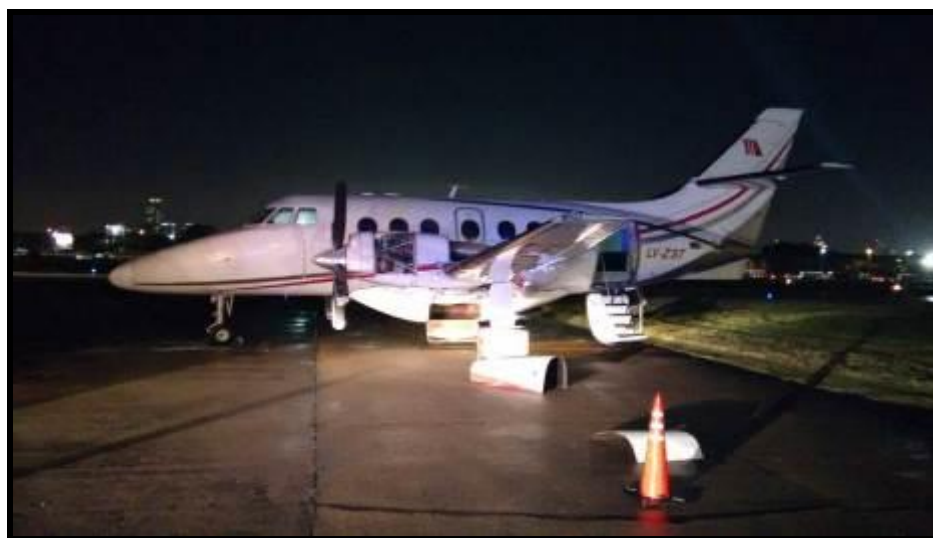
1.3.2 **Motor izquierdo:** daños producidos por fuego.

Fig. 1: Vista de la aeronave luego del incidente.

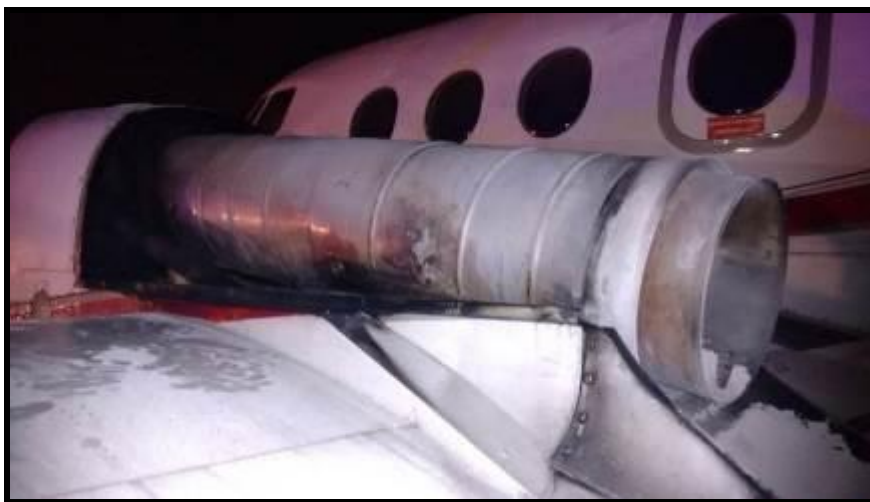
Hubo principio de incendio, los sistemas de extinción de incendio de la aeronave no fueron efectivos y el fuego tuvo que ser sofocado por personal de apoyo en tierra, (matafuegos portátiles tipo ABC de polvo químico seco).

Motor izquierdo de la aeronave después del incidente

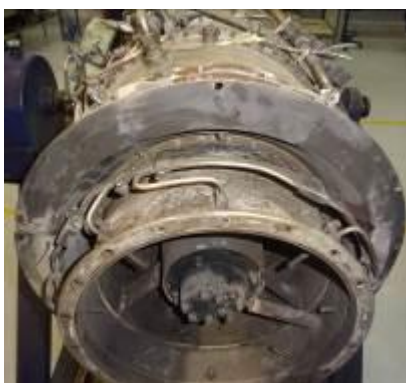
- El ducto de entrada de aire presentaba signos de la aplicación de los matafuegos con presencia de polvo químico seco.
- En la zona de la turbina se encontró hollín y polvo de matafuegos ingresado por el interior de la tobera de escape.
- Se observaron aglobamientos en los mamparos de escape con indicios de alta temperatura.
- La condición verificada de los componentes y accesorios del motor era aceptable y el funcionamiento de los accesorios fue normal y sin evidencias de pérdidas de fluidos.
- Estas condiciones verificadas no hacen presuponer la responsabilidad directa de ninguna de ellas en la generación del fuego manifestado.

Ducto de escape con signos de altas temperaturas y termocuplas expuestas a la misma condición.
