INFORME FINAL

ACCIDENTE OCURRIDO EN: Aeropuerto Internacional Ezeiza, Pcia. de Buenos Aires

AERONAVE: Avión Boeing MODELO: 767-300.

MATRÍCULA: TF-ARA.

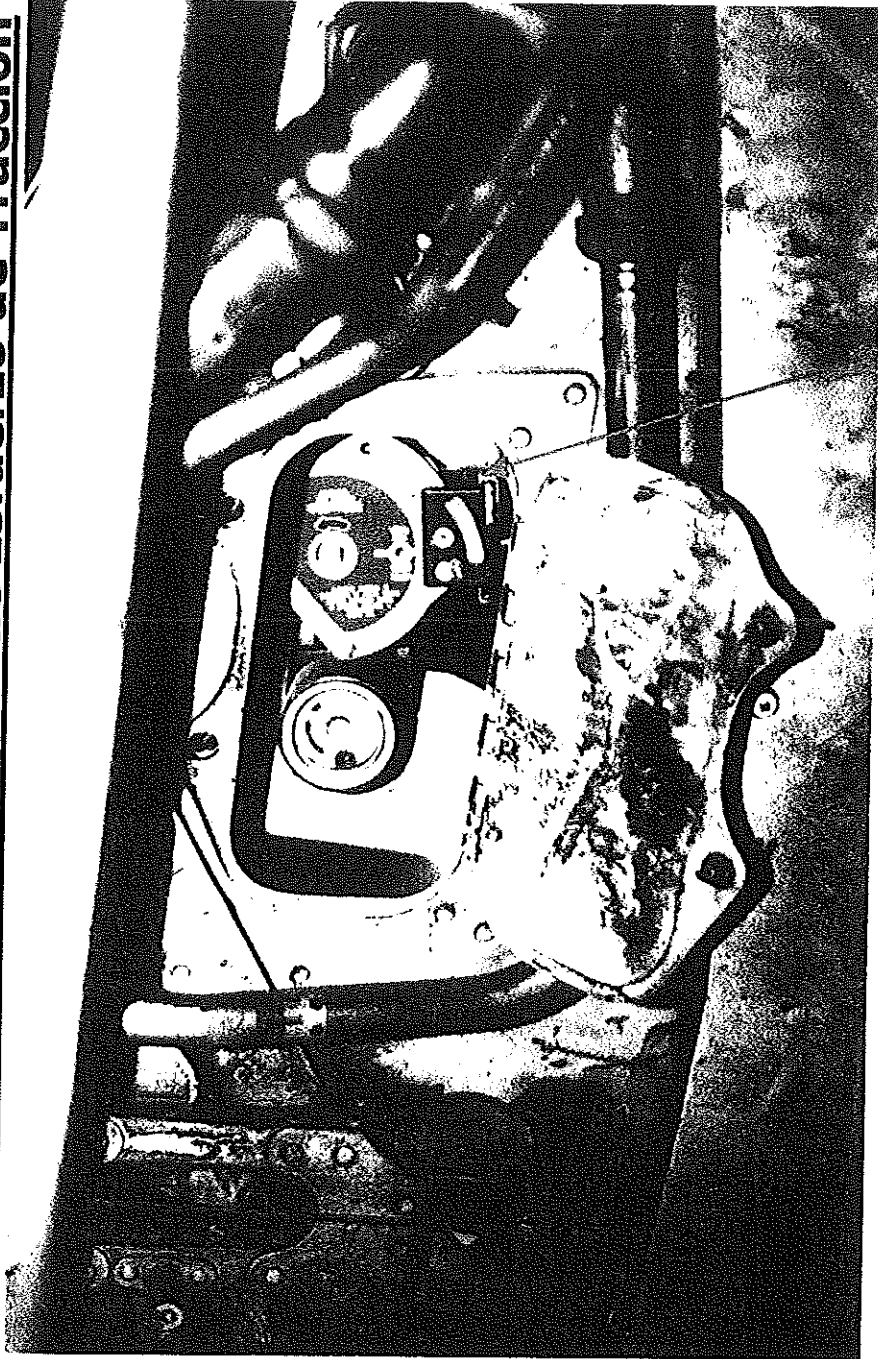
Pull Force Increase Mechanism (PFIM) Installation
Mecanismo de Incremento de Esfuerzo de Tracción

1º) Que el Mecanismo de Incremento de Esfuerzo de Tracción (PFIM) estaba en posición enganchado como lo encontró y registró fotográficamente el investigador al arribo de la aeronave aunque posteriormente fue hallado en la posición desenganchado.

3.1.8 La posición del "mecanismo de incremento de esfuerzo de tracción (PFIM)" estaba en enganchado, según el registro fotográfico obtenido por el Investigador Técnico que se destacó oportunamente, previo a la revisión que realizara el Representante técnico designado por la Empresa Boeing. Por lo expuesto esta Junta de Investigaciones mantiene que ese mecanismo estaba en posición "enganchado". Se adjunta como Apéndice "ALFA" copia de dicho registro fotográfico.

See the retainer spring in the **ENGAGED** position (32 Lbs)
Véase el resorte retenedor en la posición **ENGANCHADO** (32 Lbs)
