FUERZA AEREA ARGENTINA
COMANDO DE REGIONES AEREAS
JUNTA DE INVESTIGACIONES DE ACCIDENTES DE AVIACION CIVIL

DISPOSICION N° 68 /05

INFORME FINAL

INFORME DE ENSAYO

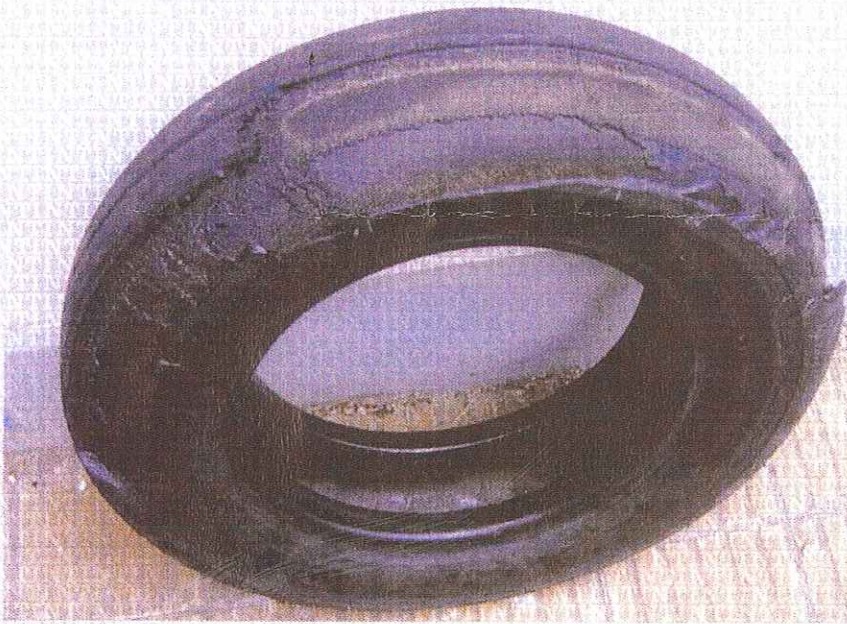
FOTO 1

Durante la carrera de despegue, se produjo el desprendimiento de varios trozos de la banda de rodamiento de la rueda izquierda de nariz. El mencionado desprendimiento parcial de la banda de rodadura fue de aproximadamente la mitad de la circunferencia y sobre la cara interna de la cubierta. La misma no perdió presión luego del desbando y posterior aterrizaje de la aeronave.

Presenta desprendimiento parcial de la banda de rodamiento, (FOTO 1).
En la zona del inicio del desprendimiento se observa falta de adhesión de la banda de rodamiento (FOTO 2).
En "sobrerrelieve" se observa la marca que el plástico gofrado le imprime al cojín (FOTO 3).
El resto del desprendimiento se produjo con desgarre de material (FOTO 4).
Se observa separación del borde de la banda de rodamiento reconstruida (FOTO 5).

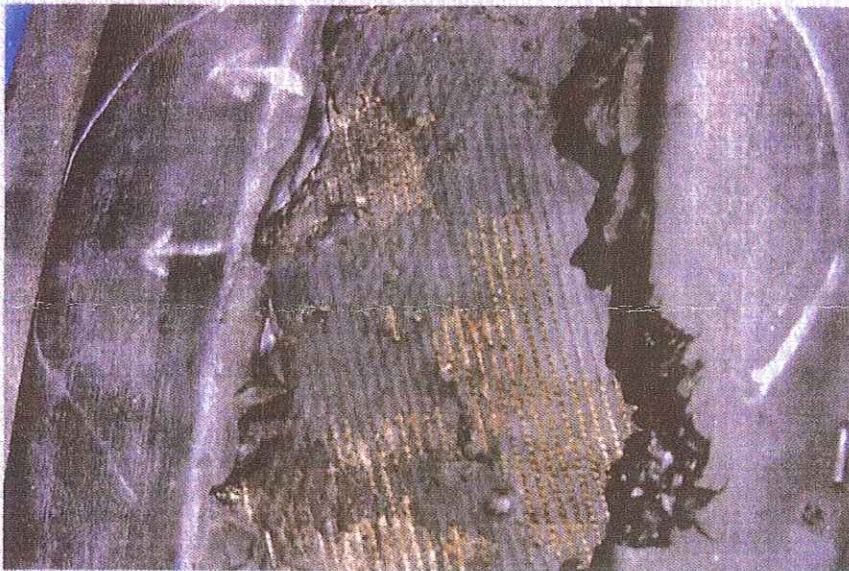
FOTO 2

El inicio del desprendimiento de la banda de rodamiento, la marca en "sobrerrelieve" del plástico gofrado del cojín y la separación del borde de la banda de rodamiento son producidas por deficiente adhesión de los materiales en el proceso de reconstrucción. El resto del desprendimiento de la banda de rodamiento se produjo como consecuencia de haber rodado la cubierta neumática con parte de la banda desprendida.
