INFORME FINAL

ACCIDENTE OCURRIDO EN: 15 KM SW de Vicuña Mackenna, Prov. de Córdoba

MARCA: Piper

MATRÍCULA: LV-YFR

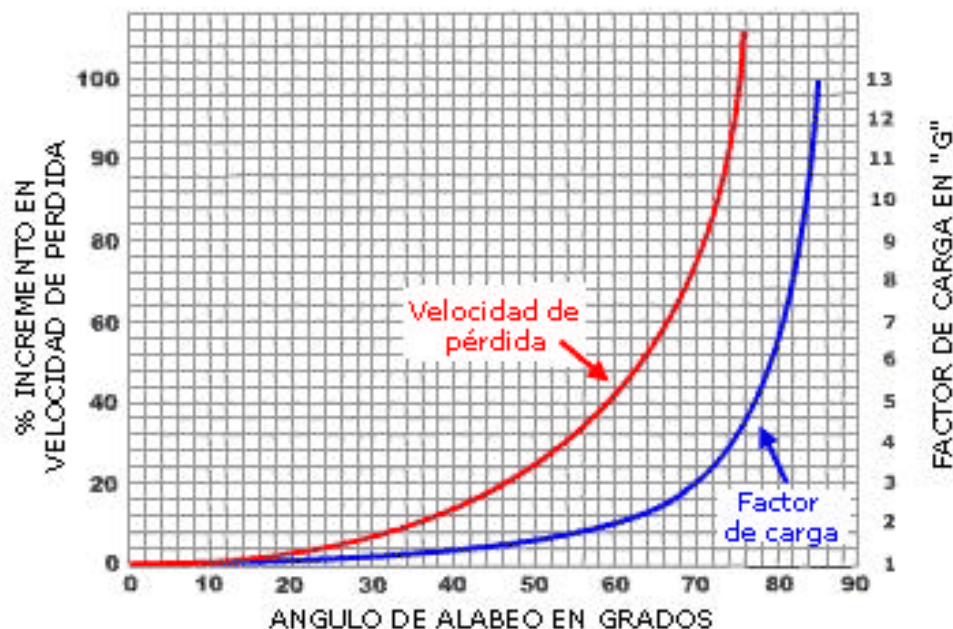
1.16.9.9 La figura anterior revela un factor importante en los virajes: el factor de carga se incrementa lentamente hasta unos 40° (1.31 g), algo más deprisa hasta unos 60° (2 g) y a partir de ahí marcadamente, llegando a tomar el valor 4 g para 75° y 5.76 g para 80°. Es importante recordar que las alas deben producir susten-

tación igual al factor de carga pues de otra manera sería imposible mantener la altitud.

1.16.9.10 La velocidad de pérdida se incrementa en un factor igual a la raíz cuadrada del factor de carga; es decir que si un avión tiene una velocidad normal de pérdida de 50 kts, entrará en pérdida a 100 kts si se le aplica un factor de carga de 4g ($50 \times \sqrt{4} = 100$). Por ejemplo, sabemos que en un giro de 60° el peso del avión se duplica (2g), y por tanto la velocidad necesaria para producir sustentación se multiplica por $\sqrt{2}$, es decir por 1.4142; si en vuelo normal el avión entra en pérdida a 65 kts, en un giro de 60° entraría en pérdida a 92 kts (65×1.4142).
