INFORME FINAL

ACCIDENTE OCURRIDO EN: A 1700 m al NNW del aeródromo Trenque Lauquen – Prov. de Buenos Aires

MODELO: IAe 46 RANQUEL

MODELO: 180 RVR

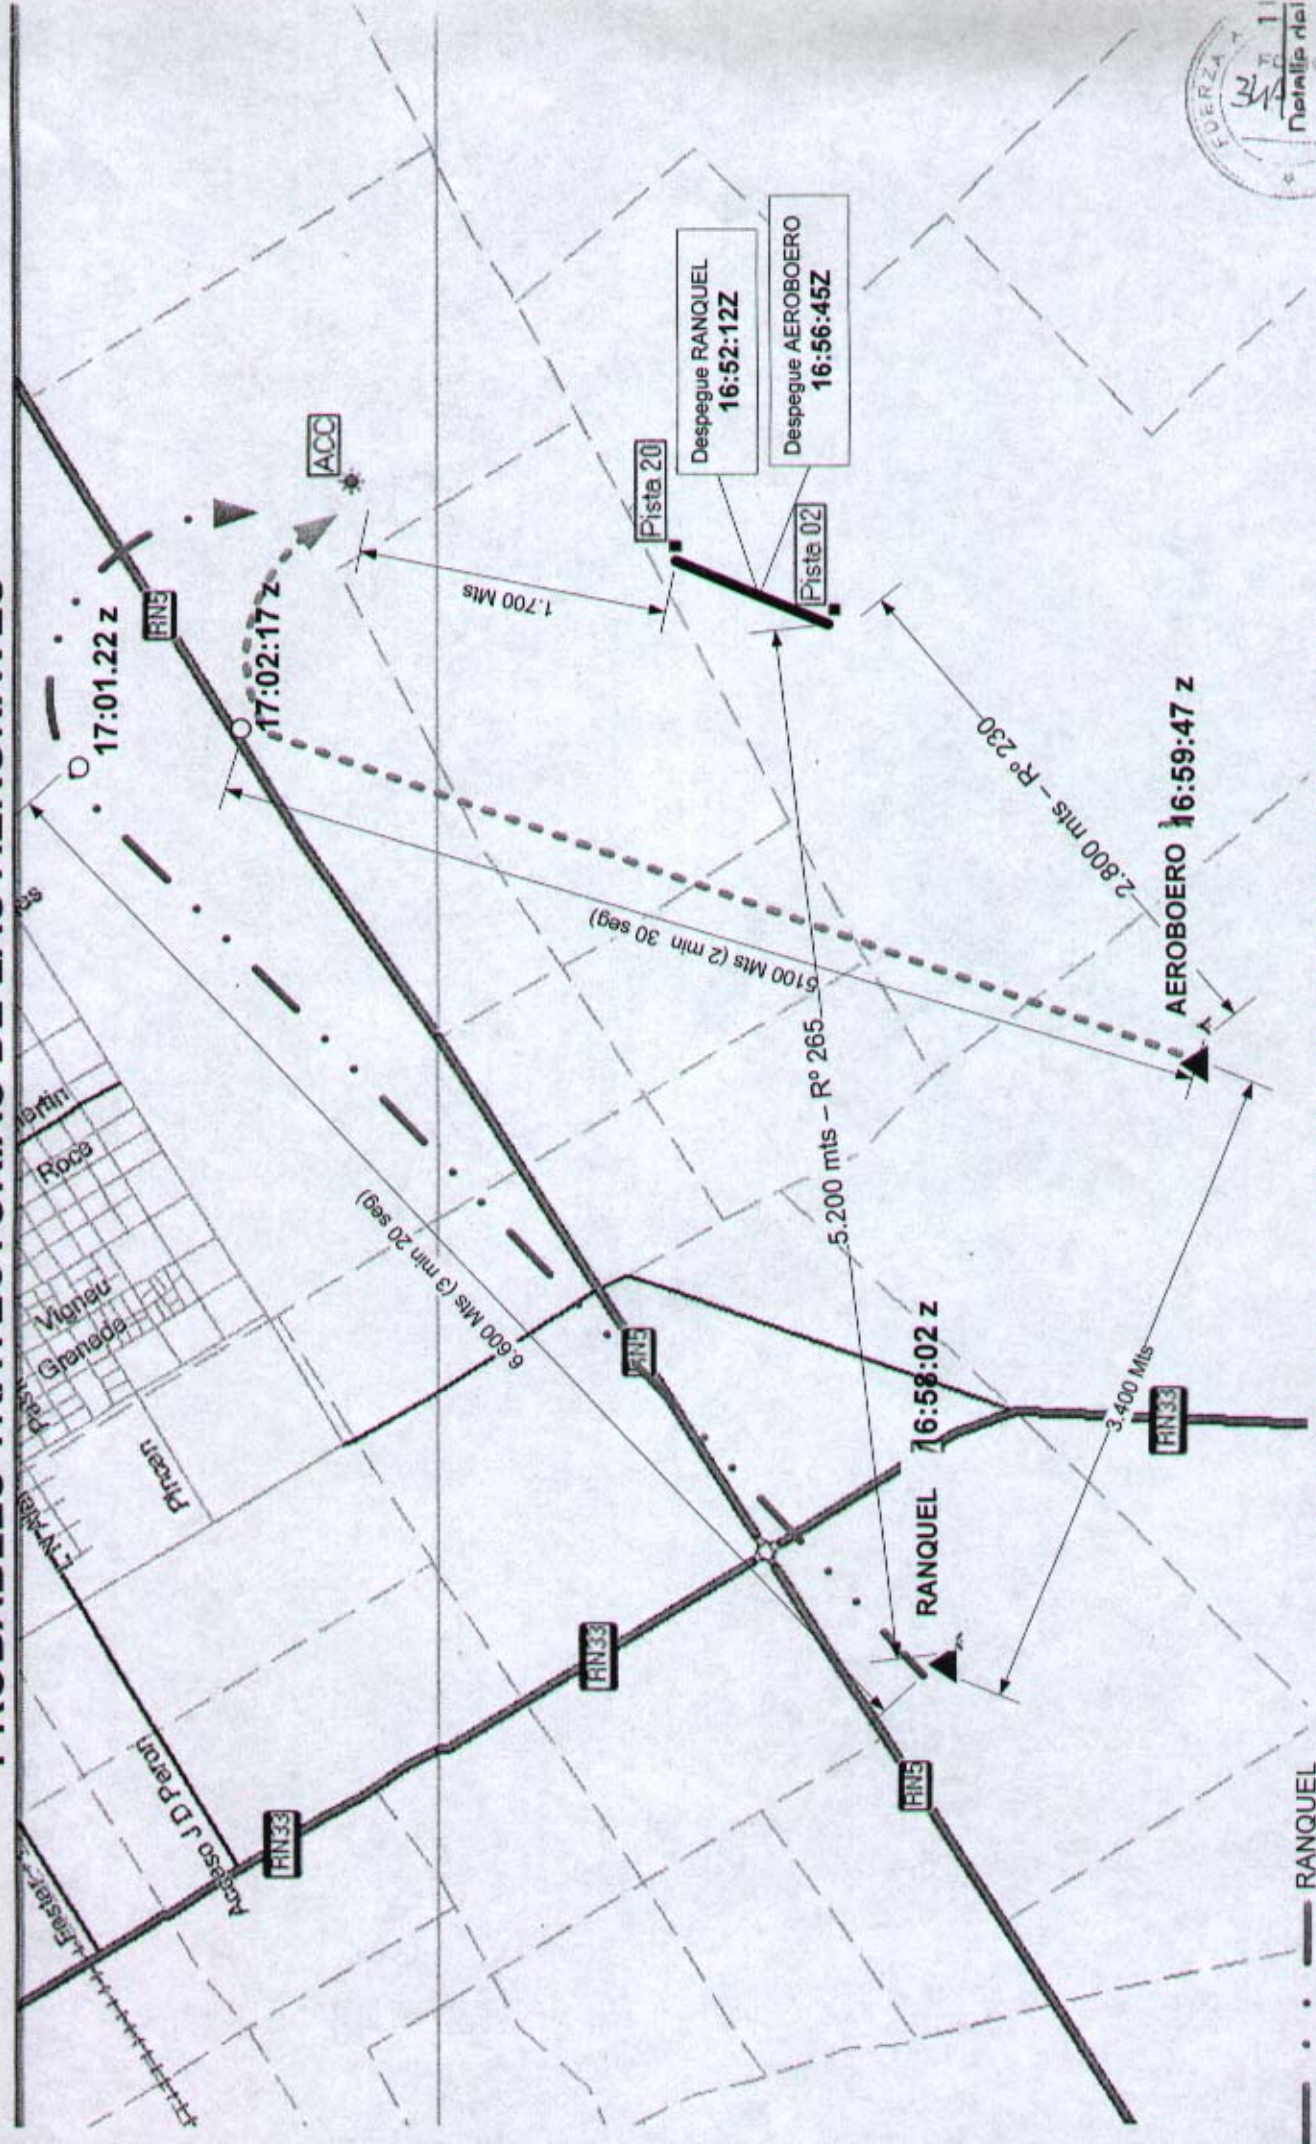
ANEXO 2 GRAFICO DE LOS PROBABLES CIRCUITOS DE TRANSITO DE LAS AERONAVES INVOLUCRADAS, al informe final del accidente

2.1.1 Del análisis de los datos obtenidos de los GPS de los planeadores, se observó que hubo una significativa distancia en la zona de corte (3.400 metros) y por tal motivo, los circuitos de aterrizaje fueron "volados" en forma diferente por ambos pilotos que se accidentaron (ANEXO 2).

2.1.6.4 La diferencia en la ejecución del circuito de tránsito por parte de ambos pilotos accidentados, evidencia que, para el aeródromo no controlado Trenque Lauquen, y en ocasión del Campeonato, no se habían incluido puntos notables del terreno, para establecer "hitos virtuales"; por ello, las aeronaves accidentadas no siguieron la misma trayectoria y colisionaron en el tramo final. El avión LV-GZV fue abordado "desde arriba y desde la derecha" por el LV-MFV.

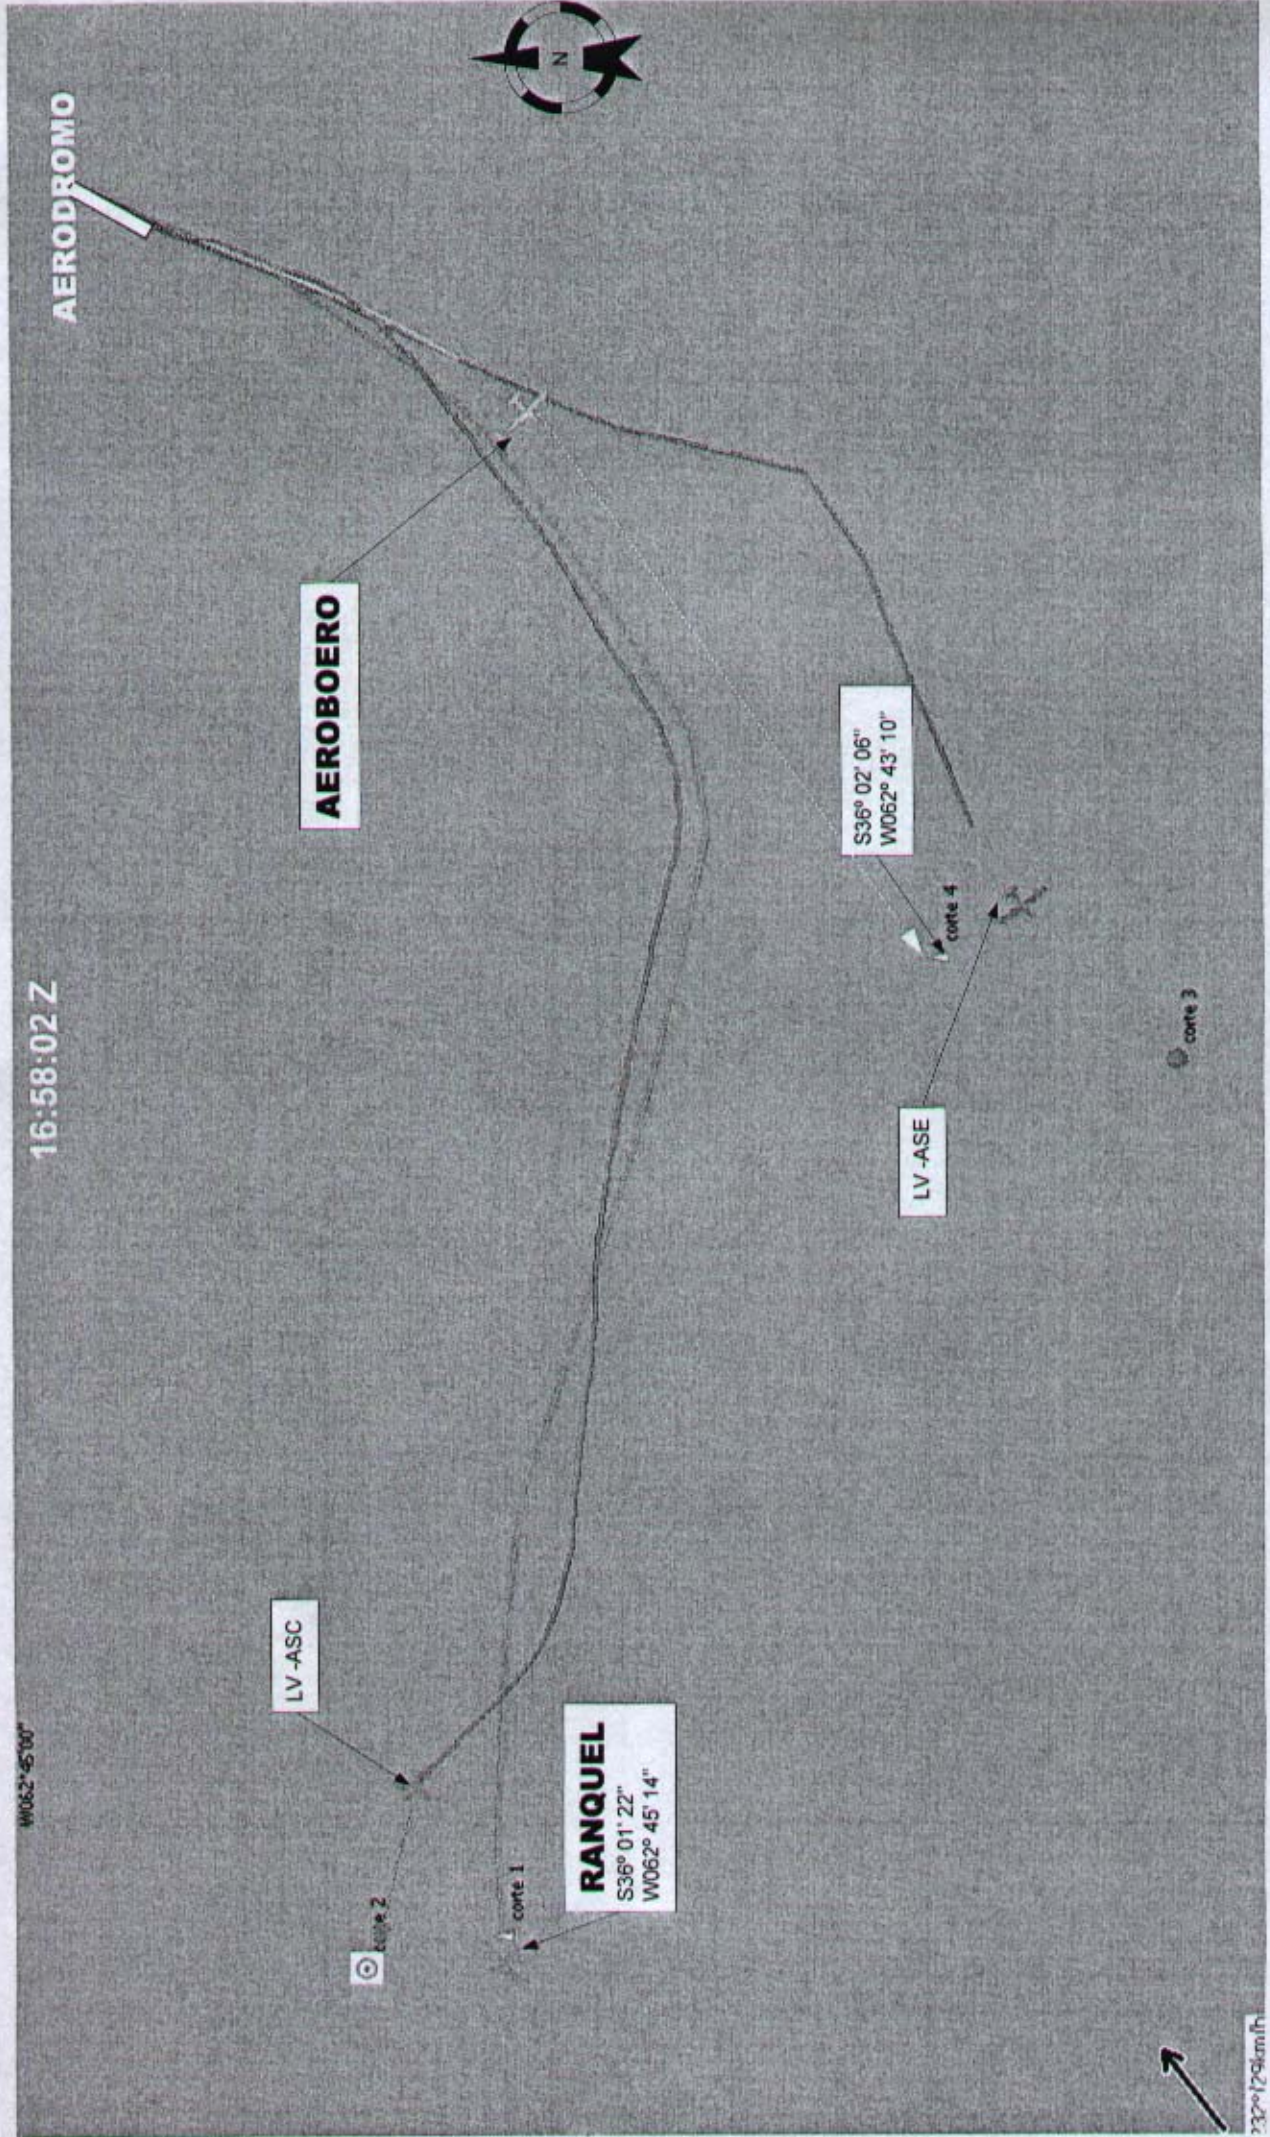
ANEXO 1

1.16.4 Cuando la aeronave remolcada se desprendió del LV-GZV, el LV-MFV se encontraba en ascenso con rumbo a la zona de corte. La distancia entre ambos puntos de corte era 3.400 metros y con una diferencia en tiempo de 1min 45 segundos; esta información se encuentra reflejada en el ANEXO 1.

Posición donde se encontraban las otras aeronaves cuando el RANQUEL realizó el corte de su planeador y están indicados los lugares donde realizarán sus respectivos cortes – (Falta información del LV-ZKP)
