INFORME FINAL

ACCIDENTE OCURRIDO EN: José de la Quintana, Provincia de Córdoba

FECHA: 13 FEB 10

MATRÍCULA: LV-IJZ

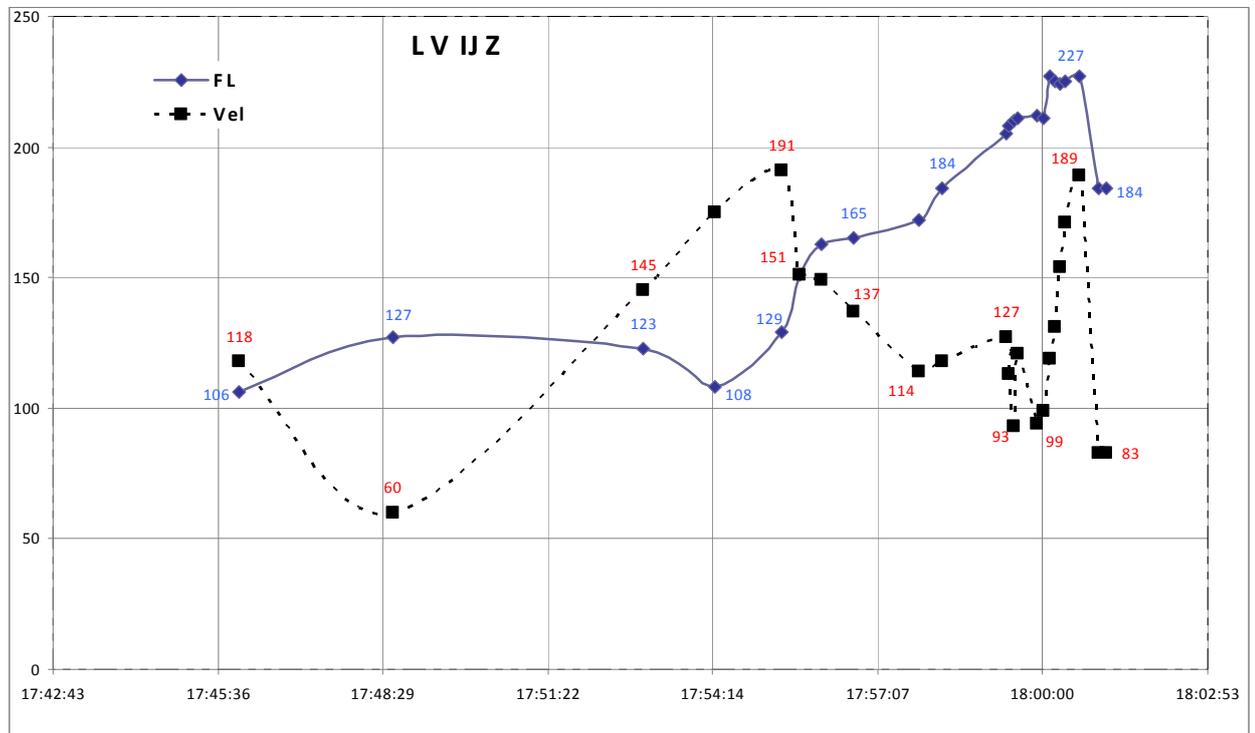
1.16.3 Se solicitó al ACC CBA las grabaciones de las comunicaciones e impresiones de video-radar del vuelo y después de haber observado el vuelo completo registrado en memoria, mientras la aeronave estuvo en contacto radar, se comprobó que el mismo fue realizado al SSW del ATZ AGR y:

HORA	FL	Velocidad	Reg. Asc/des	Calculado	Rumbo
17:45:58	106	118 kt	Sin datos		140°
17:48:40	127	060 kt	s/d	+ 1.000 ft/min	s/d

17:53:01	123	145 kt	s/d	- 100 ft/min	130°
17:54:17	108	175 kt	s/d	-1.300 ft/min	240°
17:55:26	129	191 kt	-2.369 ft/min		215°
17:55:46	151	151 kt	+2.769 ft/min		140°
17:56:08	163	149 kt	+2.369 ft/min		180°
17:56:42	165	137 kt	0		340°
17:57:50	172	114 kt	s/d	+ 617 ft/min	330°
17:58:14	184	118 kt	+2.552 ft/min		082°
17:59:22	205	127 kt	+3.339 ft/min		315°
17:59:24	208	113 kt	+3.939 ft/min		320°
17:59:30	210	093 kt	+3.700 ft/min		323°
17:59:34	211	121 kt	+1.975 ft/min		350°
17:59:54	212	94 kt	+559 ft/min		324°
18:00:01	211	99 kt	0		013°
18:00:08	227	119 kt	s/d	+13.700 ft/min	360°
18:00:13	225	131 kt	s/d	-2.400 ft/min	342°
18:00:18	224	154 kt	-2.360 ft/min		321°
18:00:23	225	171 kt	s/d	-1.200ft/min	253°
18:00:35	SE	CORTO	INFORMACION	RADAR	
18:00:39	227	189 kt	s/d	+750ft/min	161°
18:00:59	184	83 kt	s/d	-12.900ft/min	089°
18:01:06	184	83 kt	s/d		089°
18:01:14	SE	PERDIO	INFORMACION	RADAR

1.16.4 Estando a FL 120, la aeronave fue absorbida por una ascendente, con un giro en general hacia la derecha, hasta alcanzar FL 227, luego realizó un giro por izquierda, incrementando la velocidad de 119 a 189 kt en 21 seg y pasando

de un régimen de ascenso de 13.700 ft/min a uno de descenso de 12.900 ft/min en 51 seg.
