Junta de Investigación de
Accidentes de Aviación Civil

Informe Final

MATRÍCULA: LV-MPJ

Fecha: 18/06/2014

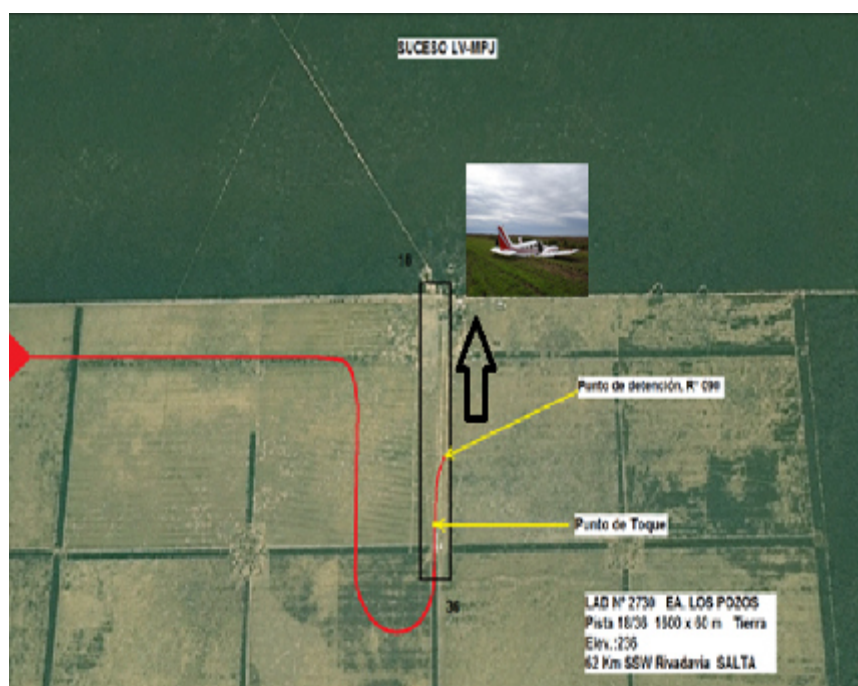
Fig.1: Trayectoria de la aeronave

El despegue y fase de crucero transcurrieron sin novedades. Aproximando al LAD y con la pista a la vista, el piloto efectuó un circuito de tránsito, incorporándose al tramo inicial para la cabecera 36. Según su testimonio, el piloto realizó todos los procedimientos normales asociados con la operación de aterrizaje durante el circuito de tránsito, incluyendo la extensión del tren de aterrizaje hasta la posición de extendido y trabado. Sin embargo, la aeronave aterrizó con el tren de aterrizaje en tránsito hacia la posición extendida.

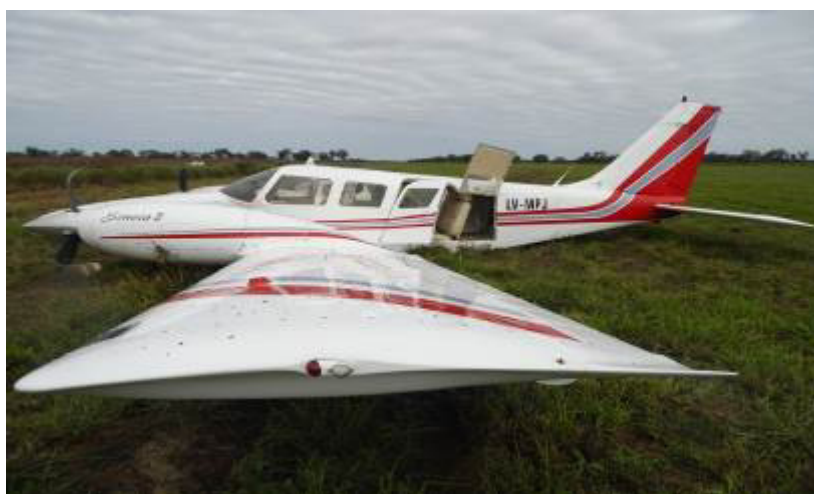
Fig. 2: Vista de la aeronave, lado izquierdo

1.3.1 Célula: la zona ventral del fuselaje presentó daños de importancia. El tren de aterrizaje resultó dañado levemente y ambos flaps presentaron leves deformaciones en la zona del borde de fuga.

1.3.2 Motor: ambos motores presentaron daños en los cigüeñales.

1.3.3 Hélice: las tres palas de cada hélice presentaron deformaciones plásticas importantes hacia atrás.

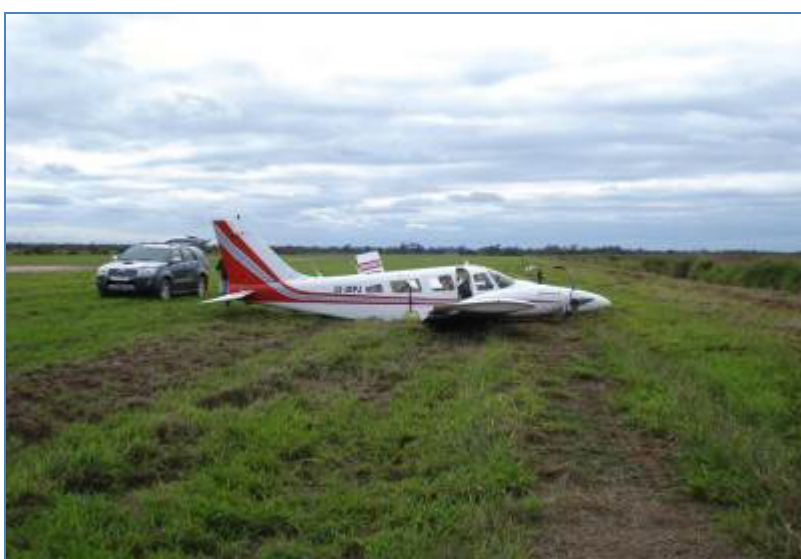
Fig. 3: Vista de la aeronave, lado derecho

Luego de recorrer aproximadamente 200 metros apoyada en su zona ventral, la aeronave se detuvo a unos diez metros del alambrado perimetral de la pista, con rumbo de 090°.

Durante el aterrizaje se desprendió el estribo de acceso a la aeronave y las antenas de comunicación y navegación ubicadas en la parte inferior del fuselaje.

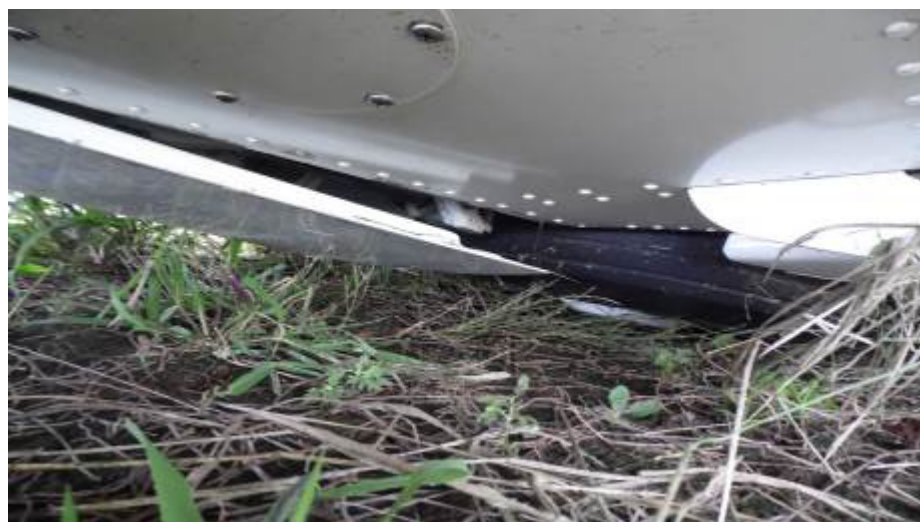
Fig. 4: Posición del tren de aterrizaje

Las tres patas del tren de aterrizaje estaban en los inicios del ciclo de despliegue, con solo un mínimo recorrido de apertura (ver fig. 4).

El ciclo de extensión del tren de aterrizaje no había concluido, y el tren de aterrizaje se encontraba en tránsito al momento del toque de la aeronave con el terreno.
