INFORME FINAL

INCIDENTE GRAVE OCURRIDO EN: Zona rural de Coronel Olmedo, provincia de Córdoba

MARCA: Cessna.

MATRÍCULA: LV- O O J.

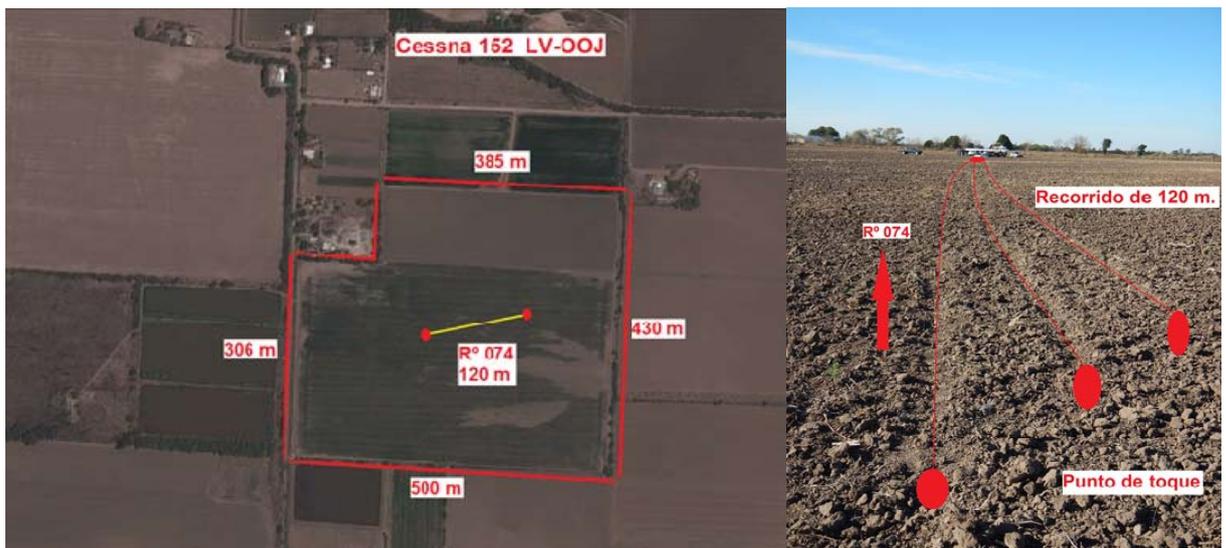
El lugar elegido como el más apto por el piloto para el aterrizaje fue en un lote de 500 m de largo por 330 m de ancho y fue realizado con rumbo aproximado de 074° siendo adecuado para la componente de viento reinante en el lugar. Posterior al toque rodó aproximadamente 120 m antes de detenerse.

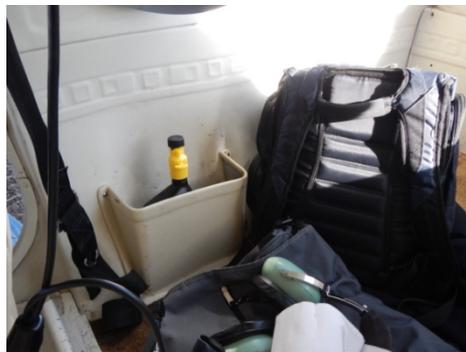
Al tratarse de un vuelo de instrucción local de una hora aproximadamente, la carga en la aeronave era mínima (dos mochilas de 28 litros aproximadamente, con documentación propia y elementos varios con un peso estimado cada una de 7 a 8 kilos, un recipiente plástico de aceite aeronáutico de 2 litros y un extintor de fuego de 1 kilogramo), la ubicación de estos objetos era detrás de las posiciones de puesto piloto y copiloto sin ningún tipo de sujeción a la aeronave.

Es importante destacar que en un aterrizaje de emergencia, los elementos sueltos se convierten por la inercia en elementos peligrosos ya que se encuentran ubicados detrás de los ocupantes y pueden causar lesiones graves.

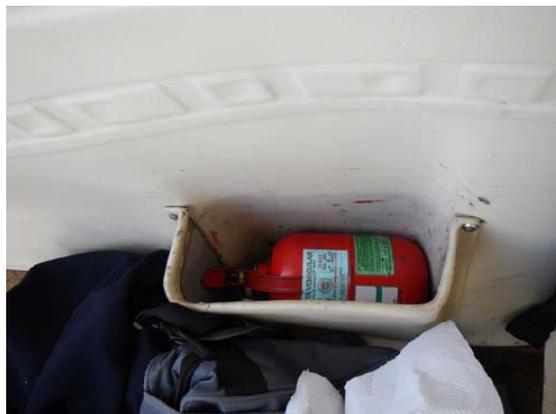
Si bien cumplía con esta exigencia y su fecha de vencimiento era abril de 2015, el mismo era de uso VEHICULAR según su etiqueta de control. Este fue encontrado dentro del portaobjetos de fibra de vidrio, ubicado detrás del puesto piloto, sin ningún tipo de sujeción y de difícil acceso para su utilización.

La Advertencia 061/DAG del 6 de abril de 2006, dirigido a: Talleres aeronáuticos de reparación, propietarios y operadores de aeronaves de aviación general, certificadas en cualquier categoría y con motivo: "Instalaciones peligrosas de extintores de fuego", manifiesta que debe tenerse en cuenta la selección, sujeción y ubicación del extintor dentro de la cabina de vuelo y la misma debe realizarse en ocasión al ingreso de una aeronave a su TAR para efectuar mantenimiento.
