JIAAC | INVESTIGACIÓN PARA LA SEGURIDAD AÉREA

INFORME PROVISIONAL

Matrícula: LV-ZKI

AERONAVE: Cessna C-180A

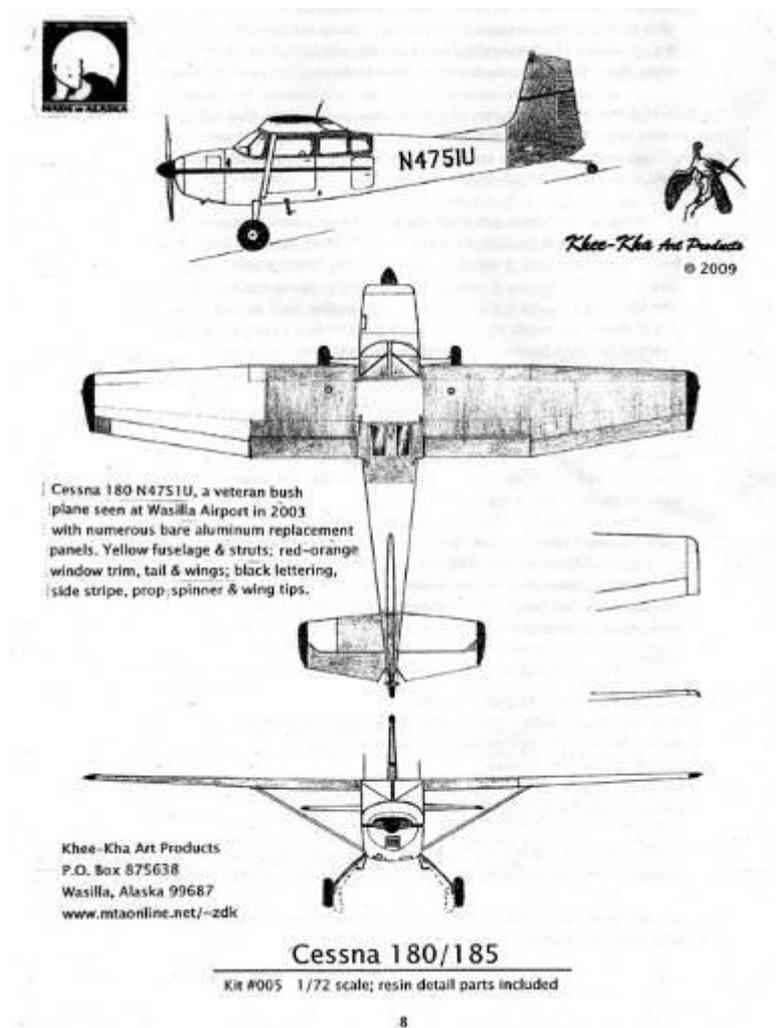
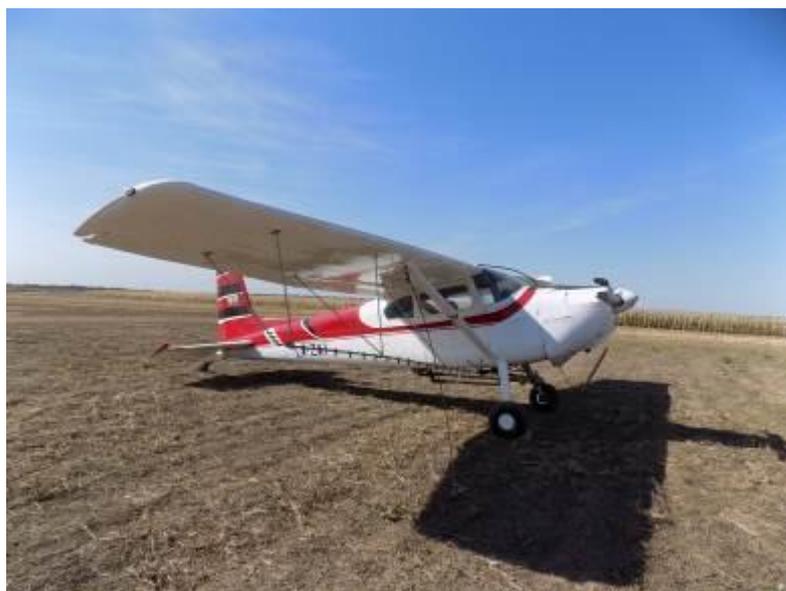
Figura 1. Imagen de la aeronave accidentada

1.3.1 Célula: La aeronave evidenció daños leves, Plano izquierdo puntera y alerón dobladas levemente hacia arriba, capot de motor inferior abollado lado izquierdo, capot superior de motor lado derecho deformado.

1.3.3 Hélice: Sus dos palas dobladas hacia atrás y cono de hélice abollado.

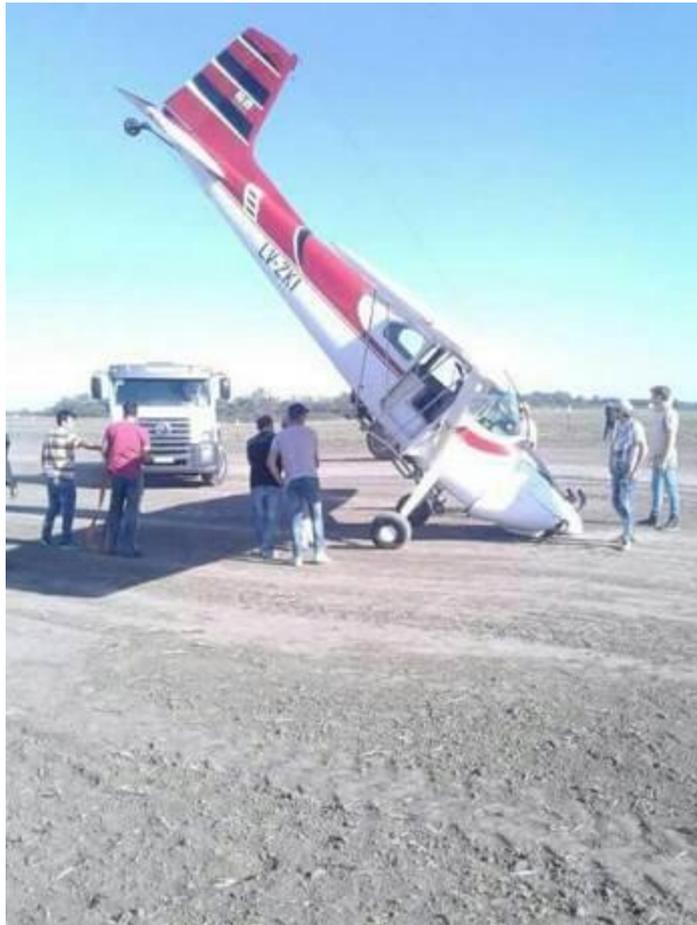
de 900x30 m superficie de tierra, en esta fase y en carrera de detención la misma experimenta la levantada de la cola y ganada a la derecha producto del viento reinante, posterior la proa de la aeronave hace contacto con el terreno y queda detenida casi a 90 grados del terreno. No hubo dispersión de restos.

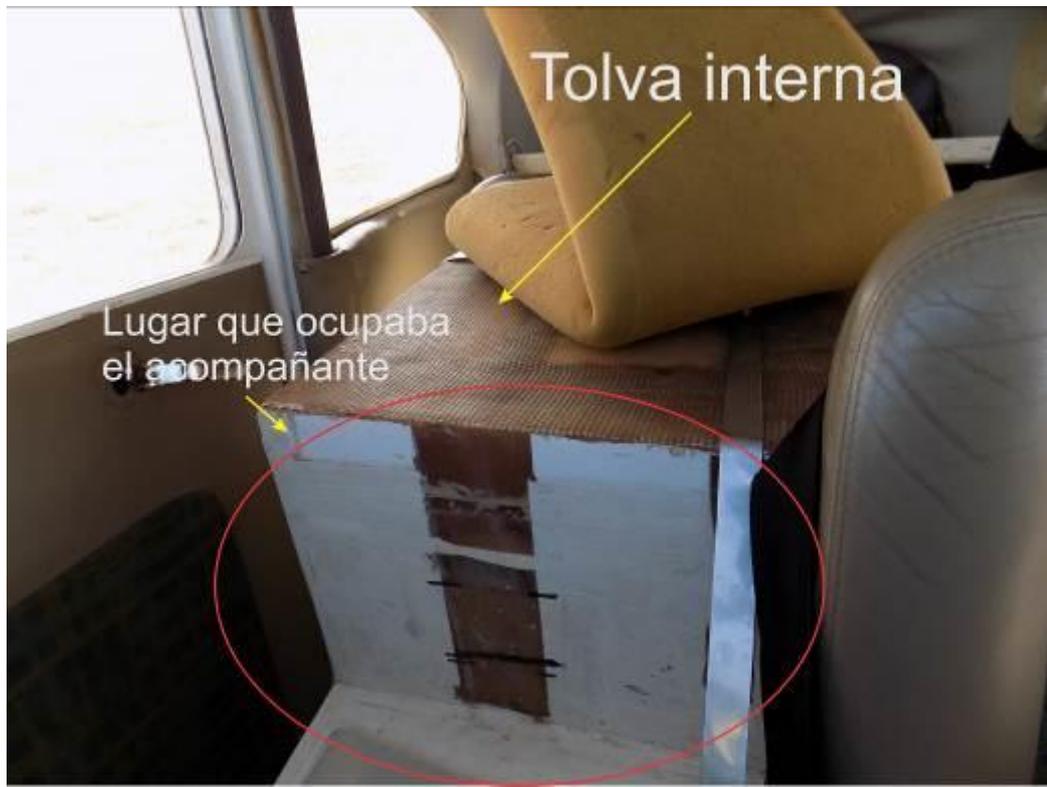
En el interior se observó un solo asiento para el piloto con su respectivo cinturón de seguridad y el resto de la cabina ocupada por una tolva interna para fumigación. La misma tenía una forma de asiento el que fue ocupado por el acompañante, lugar que no tenía dispositivos de sujeción (cinturón de seguridad).

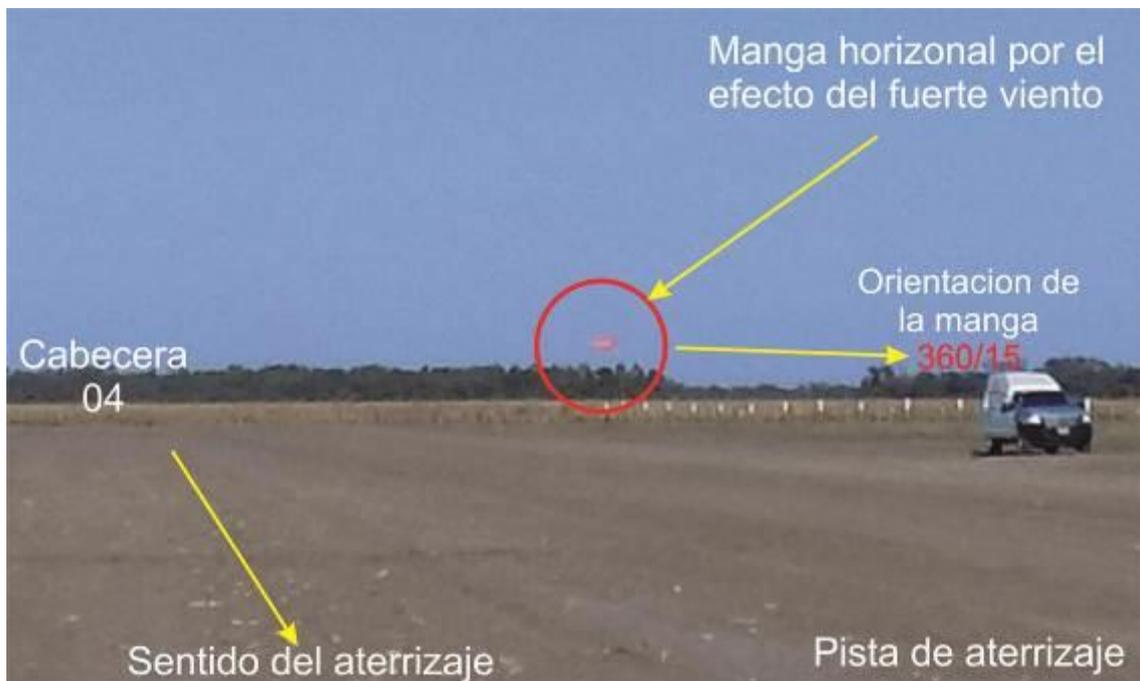
Las condiciones meteorológicas que expresa el informe recibido del Servicio Meteorológico Nacional según los datos interpolados de la estación Roque Sáenz Peña al lugar del suceso sobre la intensidad y dirección del viento, no se ajustaron a lo observado por los investigadores el día posterior al suceso donde las condiciones eran las misma que el día anterior. Datos que fueron aportados por el piloto y testigo (con conocimientos aeronáuticos). Se pudo establecer que la dirección del viento era de los 360 grados con una intensidad aproximada de 15 nudos.
